道路災害について

工学部 北村良介

2010年10月20日に発生した奄美豪雨による道路災害の現地調査を2010年11月1~3日、2011年1月7~9日に実施した。本稿ではその報告と今後の対策について述べる。

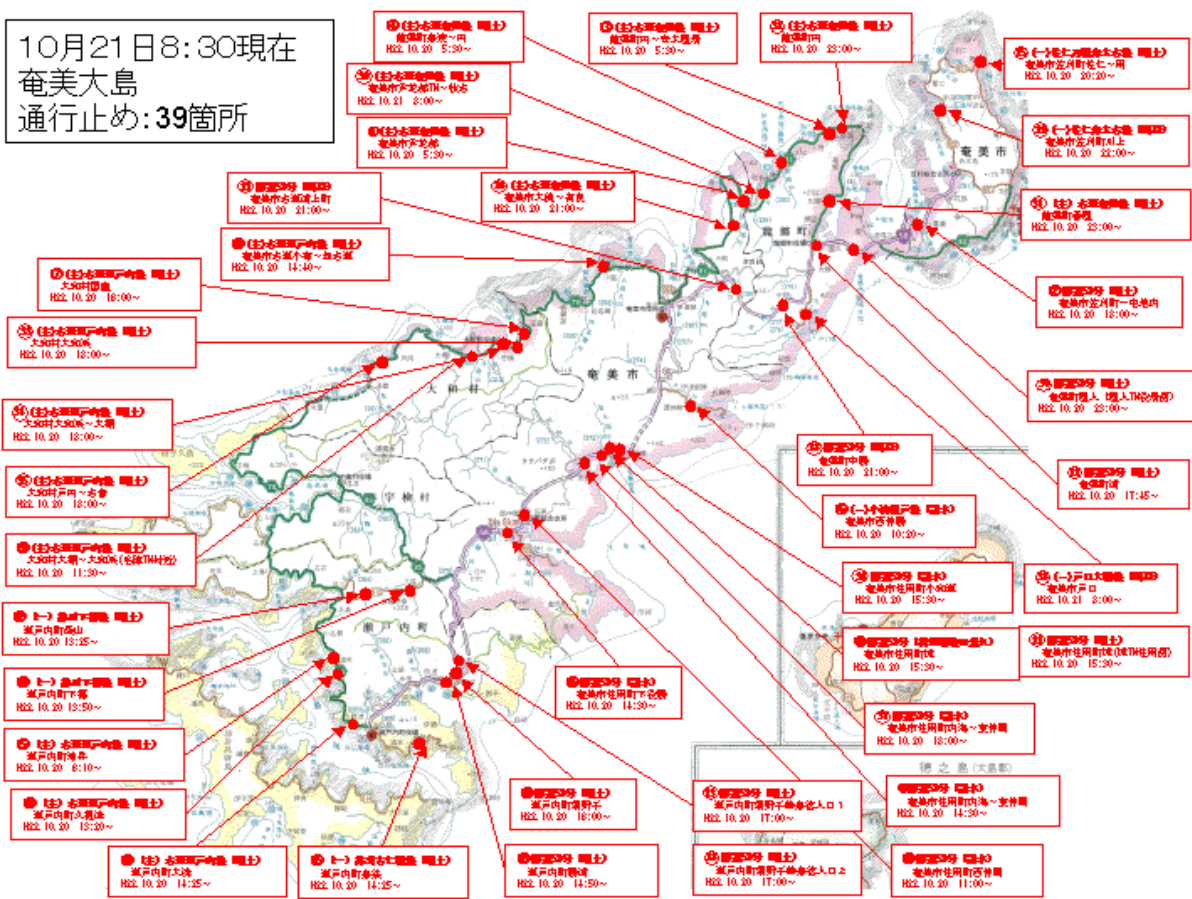
図-1 2010年10月21日8:00現在の通行止め箇所

図-1は、2010年10月21日（豪雨の翌日）8:30現在での奄美大島における国・県道の通行止め箇所を示している。39箇所で行き止まりになっていることがわかる。表-1はそれらの箇所の路線名、場所、通行止めの開始時刻を示している。

- ・表-1より通行止めの原因のほとんどが崩土、すなわち、道路法面の崩壊によるものである。
- ・冠水が奄美市住用町に集中して発生しているのは、図-2 (b) に示す奄美市南部の山岳部に降った雨が住用町方面へ流下したためと考えられる。
- ・図-1と図-2 (a)を比較すると、1時間雨量の大きな区域と通行止め箇所(表-1の番号7, 9, 33, 34)が対応している。図-1と図-2 (b)を比較すると、24時間雨量の大きな区域と通行止め箇所(表-1の番号1, 3, 4, 26, 32, 39)が対応している。このように雨量と道路法面の崩壊等と相関がある。
- ・表-1の通行止め開始時刻と図-3の降雨の時系列変化から通行止め時刻は時間雨量が100mm程度、連続雨量が300mm程度を越えた20日昼前後から通行止め箇所が急増している。

現地調査からは、尾根地形の道路法面の崩壊（表-1の番号24、18）がみられたこと、道路改良工事等によって国道・県道であった道路（旧道）が現道の法面崩壊に何らかの影響があったとおもわれる箇所（例えば、表-1の番号39）があることが明らかになった。

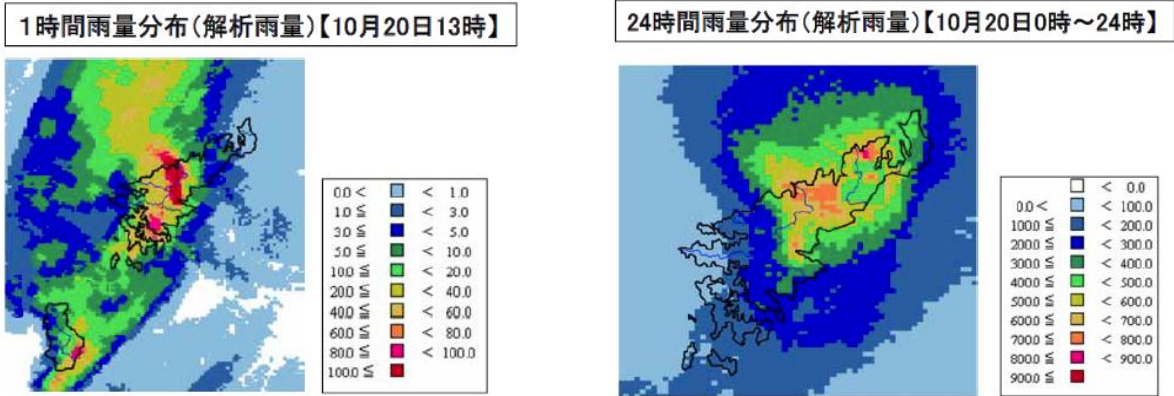
図-2 (a) 1時間雨量分布 (解析雨量)
(10月20日13時)

雨量の時系列変化を示している。表-2は奄美市住用町、奄美市名瀬、瀬戸内町古仁屋における最大時間雨量、日雨量、総雨量を示している。図-2 (a) より1時間雨量は大和村から奄美市住用町にかけての带状地域、瀬戸内町で局所的に大きな雨量強度を示していることがわかる。図-2 (b) より24時間雨量は龍郷町西部、奄美市南部に多いことがわかる。
