# 鹿児島での地震災害軽減につなげる 2016 年熊本地震関連の調査研究

理学部 准教授・小林励司  
農学部 教授・地頭菌隆  
農学部 助教・平瑞樹

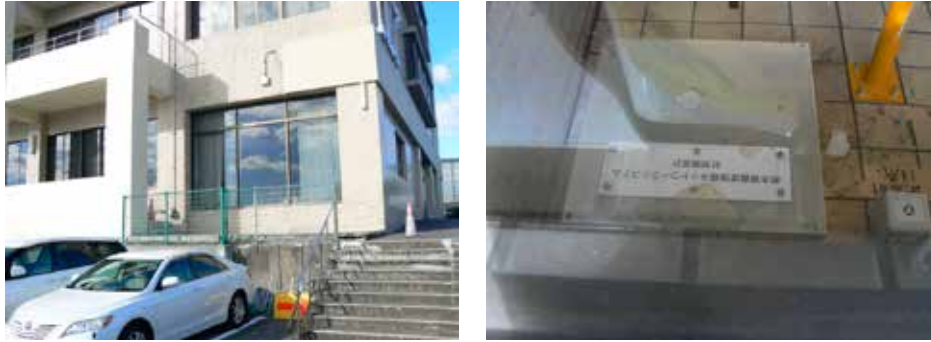
図-2.2 (左)地震発生時に震度計が設置されていた益城町役場本庁舎。(右)本庁舎1階の窓際におかれていた震度計。現在は移設されている。

益城町役場では、ほぼ垂直な段差の上に建物(本庁舎)があり、その中に震度計が設置されていた(図-2.2)。段差の下端から震度計までの水平距離が段差の高さと同じぐらい(目測)であった。これは気象庁の震度計設置環境基準において調査を要する条件となっている。つまり適切な条件ではない可能性がある。ただし、周りに建物被害の状況から少なくとも震度6強はあったと思われ、震度7でも大きな矛盾はないように思われる。今後詳細な検討が必要である。なお、現在震度計は別の場所に移設されている。

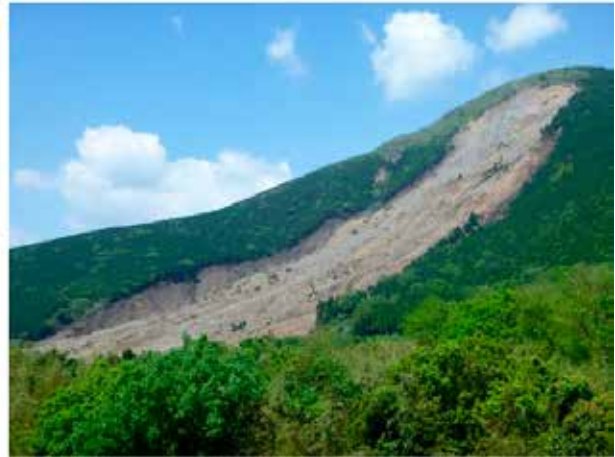
カルデラ内壁の草地や林地の急斜面において、表層の火山灰などの降下火砕物とその下位の風化した溶岩類の崩落が多数発生した（図-3.2a）。崩壊規模は、土砂量数百  $m^3$  から阿蘇大橋地区で発生した崩壊（図-3.1内 A、図-3.3）のような数十万  $m^3$  という大規模なものまで様々である。同時に斜面脚部に発達した崖錐が崩壊した箇所もみられた（図-3.1内 B の上の小屋川 2 流域など）。また、今回の地震ではカルデラ壁の尾根周辺斜面や崩壊地周囲に多数の亀裂が発生したことも特徴である。さらに、カルデラ内壁の崩壊は凸地形の急斜面でも発生し、尾根近くから崩壊したものが多かった。また、カルデラ内壁の急斜面からは落石も多数発生している。

図-3.3 阿蘇大橋地区の大規模崩壊 (2016年5月13日撮影)

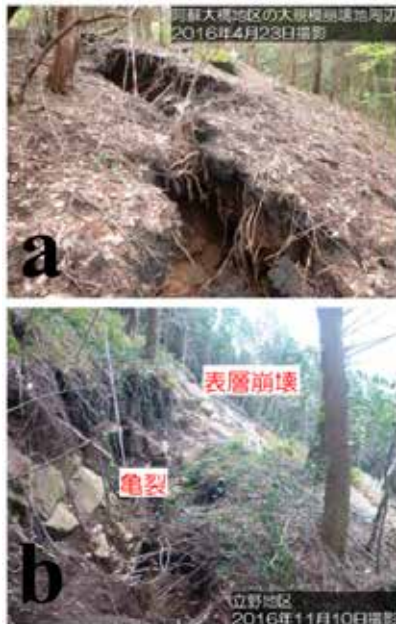
地震によって斜面に多数の亀裂が生じた(図-3.4)。図-3.5は、地震による亀裂とその後の降雨による崩壊の危険性の関係を現地観察に基づいてまとめたものである。尾根や緩斜面の亀裂は、その肩部が侵食や崩落によって丸みをおび、内部に土砂が堆積していた(図-3.4a)。一方、急斜面の遷急線の亀裂付近からは降雨によって表層崩壊が発生していた(図-3.4b)。このタイプの崩壊は大雨によって今後も発生する可能性が高い。

図-3.4 地震で生じた亀裂

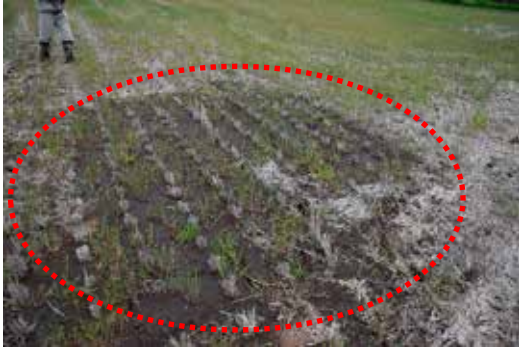
農地関係では、水田の液状化 (写真-4.1)、法面の崩壊、地盤の亀裂とクラック (写真-4.2, 4.3)、擁壁の崩壊 (写真-4.4)、地盤沈下と隆起、牧場草地が被害を受けている。農業用施設では、ため池の堤体損傷と沈下 (写真-4.5, 4.6)、農道の路面沈下 (熊本市、益城町秋津地区)・亀裂 (宇城市不知火中腹地区)、広域農道 (益城町、御船町、甲佐町) の被害が出ている。熊本県では、新たな被害を防ぐための緊急対策として、ブルーシートによるため池被災部の保護や仮設ポンプによる放流、被害個所監視用ライブカメラを設置して、継続監視を行っており、営農の継続や再開に向けた応急復旧を進めている。さらに農家の方々が自ら取り組む復旧活動に支援している。また、稲作に必要な農業用水施設の応急復旧、代替水源の確保、作物転換支援にも推進している。

写真-4.1 液状化の痕跡 (南阿蘇村)

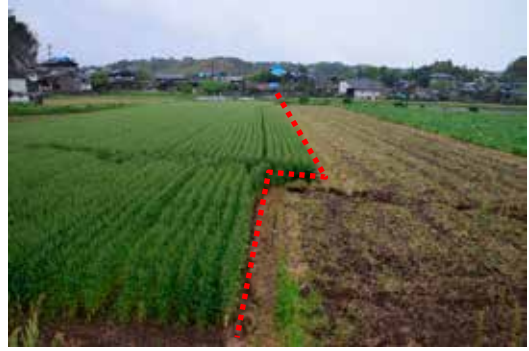
写真-4.2 小麦畑の亀裂 (益城町大字上陳)

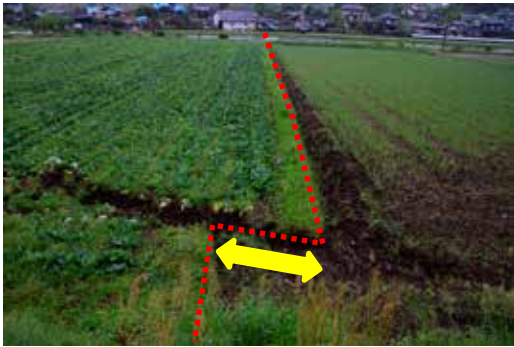
写真-4.3 農地の亀裂 (キャベツ畑)

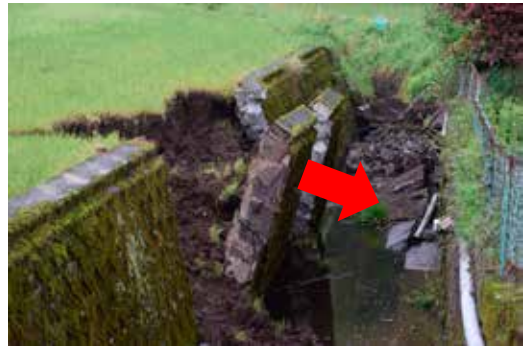
写真-4.4 地震による水田擁壁の崩壊

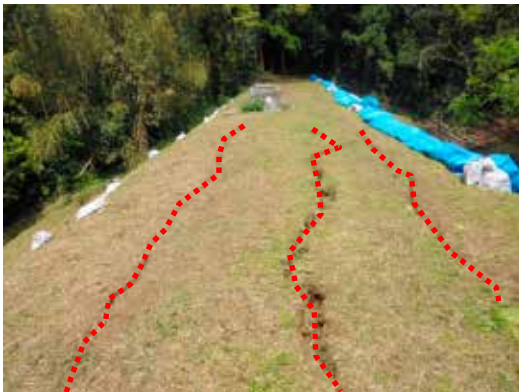
西原村、大津町でのため池の被害、熊本市のため池堤体沈下、宇城市鏡ヶ下ため池の堤体損傷など老朽化したため池の地震による被害が大きいため、築堤年の古いため池では老朽化にともなう地震による強度低下が懸念される。今後も豪雨等による被害拡大を防ぐためにも早急の点検調査が急がれる。

写真-4.5 仮宿ため池の損傷 (大津町)

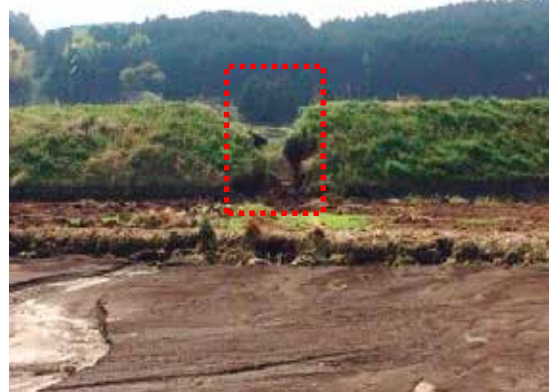
写真-4.6 下小森ため池の決壊 (西原村)
