令和2年7月豪雨による地盤災害調査と 地質の異なる法面復旧対策の検討

農学部 平 瑞樹・上田 陽平

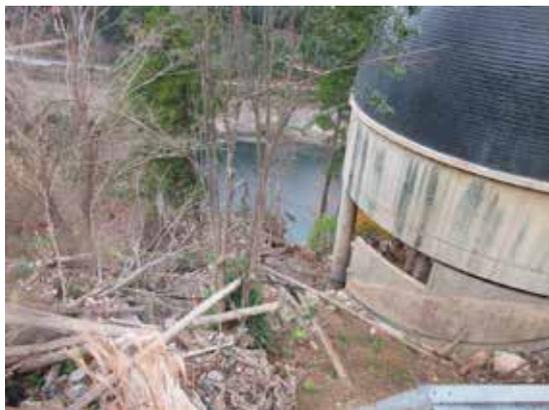
写真-1 球磨村大瀬森林館

写真-1～写真-6 は、令和 3 年 11 月に 2 回人吉・球磨地方の現状を調査した際に撮影した現況写真である。橋梁の付け替え工事が進められている一方、河川護岸の法面工事が着手されていない場所が多く、物資の輸送や生活に必要な地域の道路網・鉄道路線の復旧もこれからである。

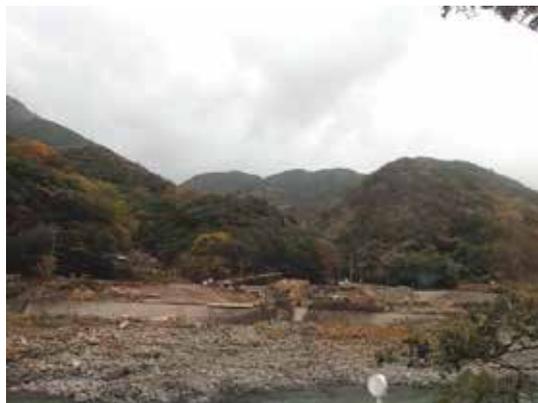
写真-2 球磨川堤防法面の崩壊

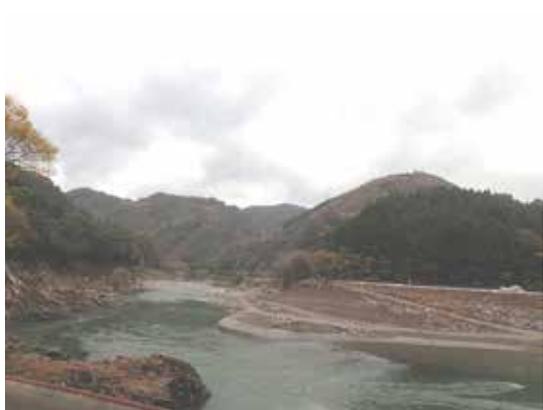
写真-3 球磨川河道の現況

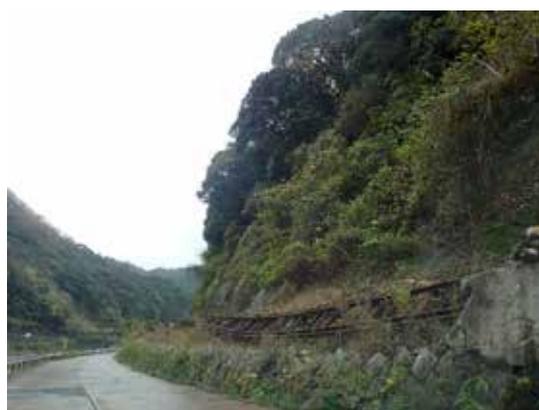
写真-4 球磨川沿いの鉄道線路

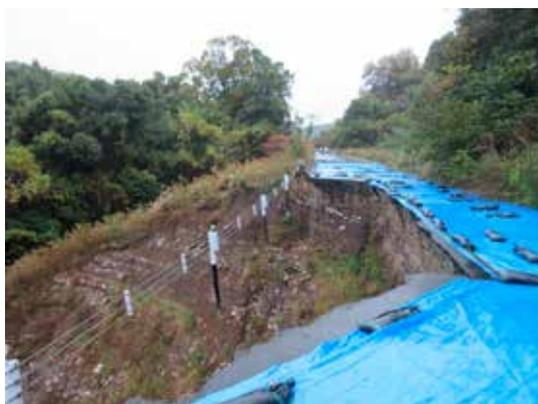
写真-5 芦北町の農道被害

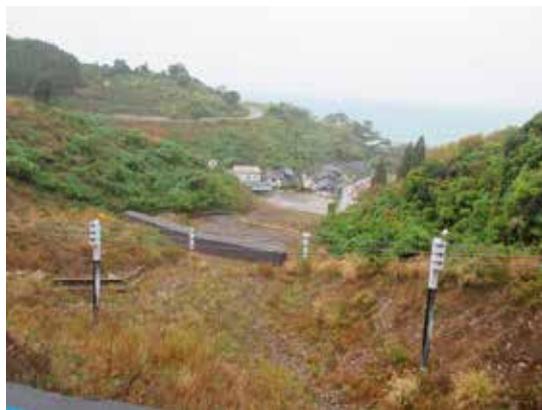
写真-6 法面の崩壊（芦北町鶴木山）
