「1997年鹿児島県北西部地震の総合的調査研究」

報 告 書

鹿 児 島 大 学
自然災害研究会

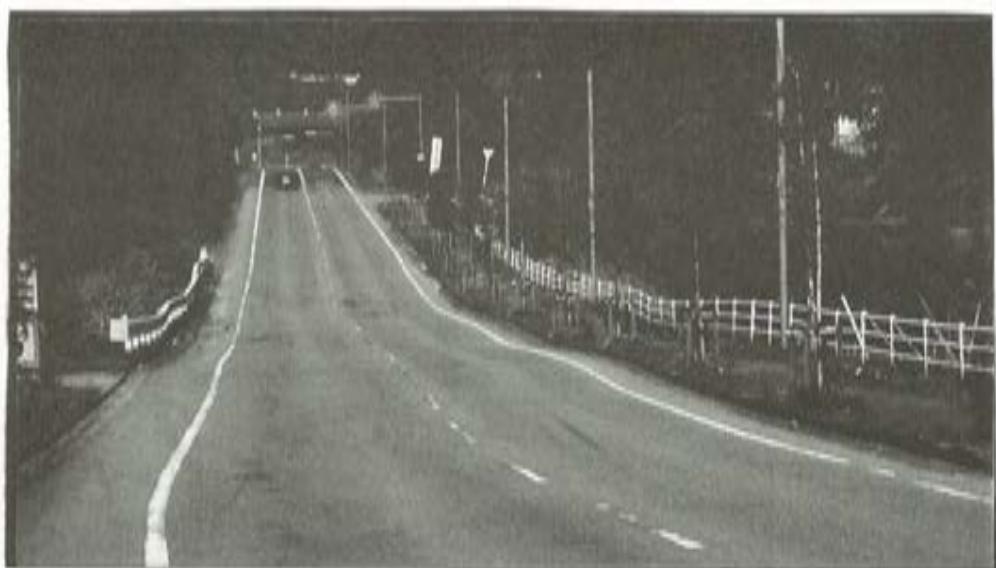
3月26日の地震でとくに被害の大きかった宮之城町、鶴田町、阿久根市を3月30日、4月2日に訪れた。道路は、井村ら(1997)が指摘したように、路面の亀裂、沈下および陥没のほとんどが盛土部分に集中している(写真1)。宮之城町虎居、甫立集落北方の農業用施設の幹線道路はかなりの損傷を受け、噴砂現象も確認された(写真2)。この農業用施設は、国道328号線と海老川に挟まれた地域を平坦に整地して作ったもので、旧地形をかなり残しているものの、平坦面を造成するために、シラス台地面の一部を削り、そのシラスで谷を埋める工法を採用している。赤崎・上園(1997)は詳細な被害調査を行ない、路面の亀裂、沈下および陥没がやはり盛土部分に集中していると報告している。その状況は、赤崎・上園(1997)の示した農業用施設造成前と後の地形図(図1)から読み取れる。被害の集中した南部の、南へ傾斜した幹線道路は比較的広い旧谷部に相当し、路面のうねり、亀裂、滑りによるアスファルトの盛り上がり(写真3)、側溝蓋の跳ね上がり(写真4)が認められた。阿久根漁港および周辺の埋立地は、液状化による地面の亀裂、沈下、噴砂現象、公園施設の破損などが認められた(写真5~7)。阿久根駅から漁港へ至る、緩く坂になった道路には、明らかに漁港の埋め立て部分との境界と考えられる位置に幅10cm前後の開いた亀裂があり、港側が沈下している(写真8)。

写真1. 宮之城町平川の国道328の盛土部の被害状況（道路が波打って、
多数の亀裂が認められる）。

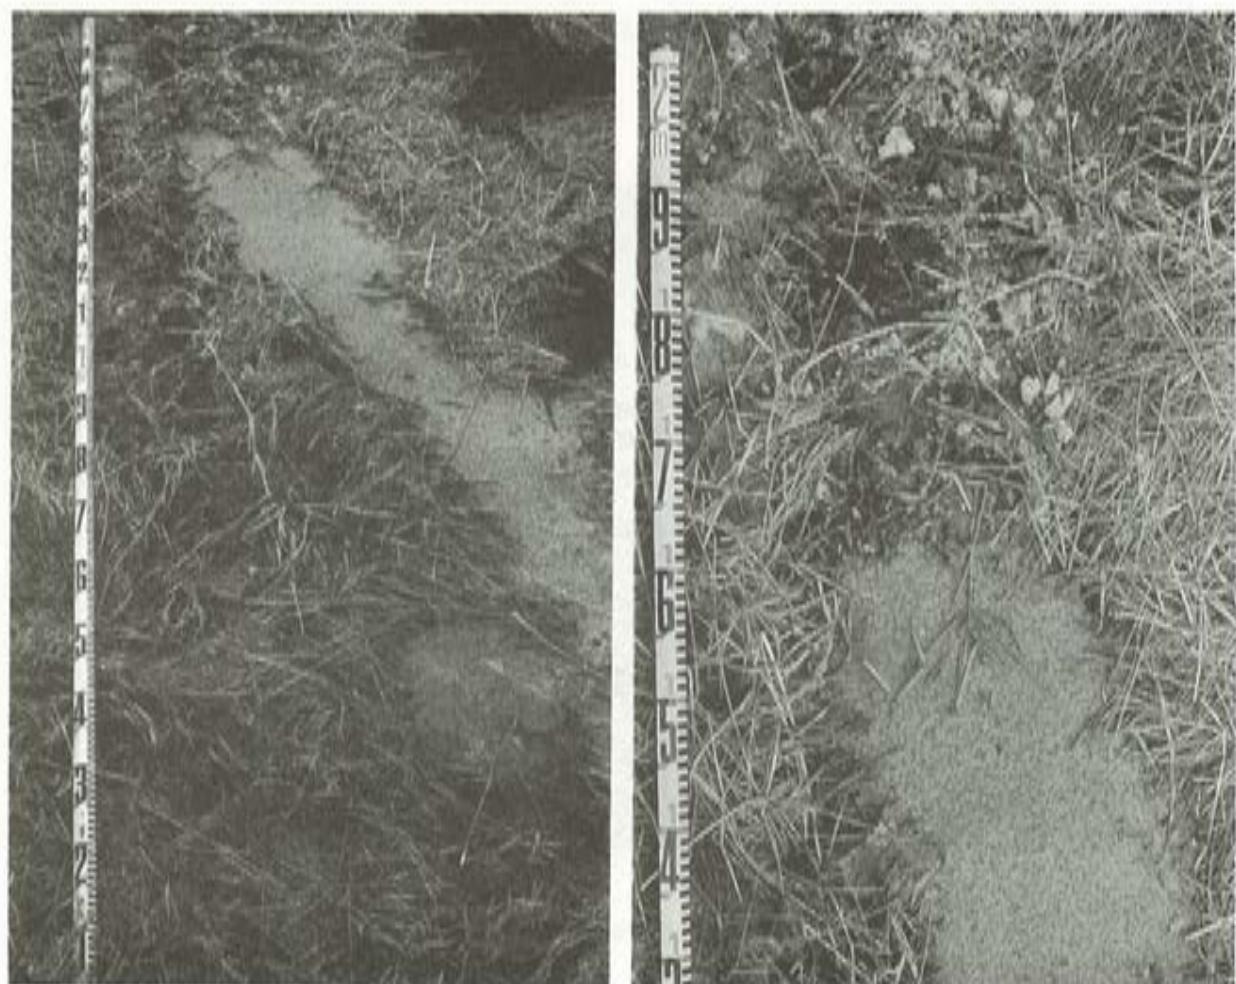
写真2. 宮之城町虎居甫立集落北方の農業用施設4ブロックにおける噴砂現象（右は噴出孔）。

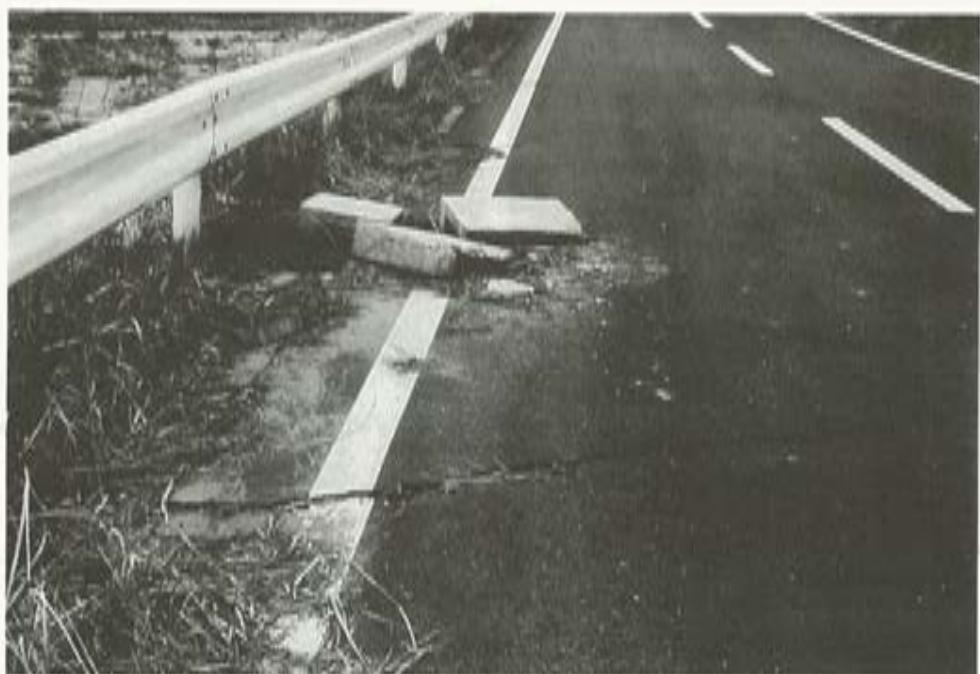
写真4. 宮之城町虎居甫立集落北方の農業用施設3ブロックの側溝蓋の
跳ね上がりと亀裂.

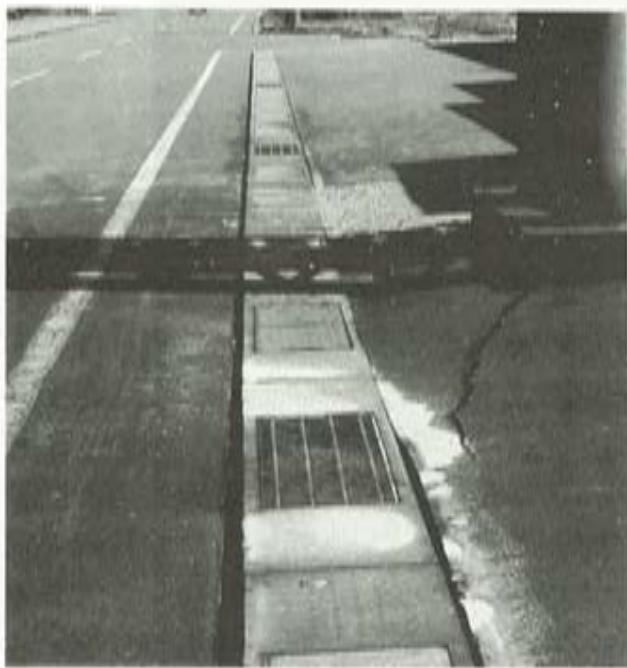
写真5. 阿久根漁港外港事務所付近の亀裂と噴砂現象。

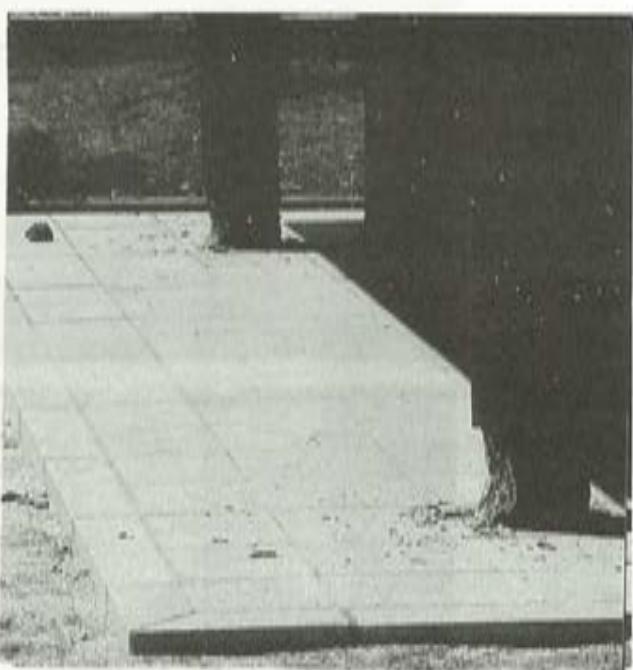
写真6. 阿久根漁港外港の公園施設の破損状況。

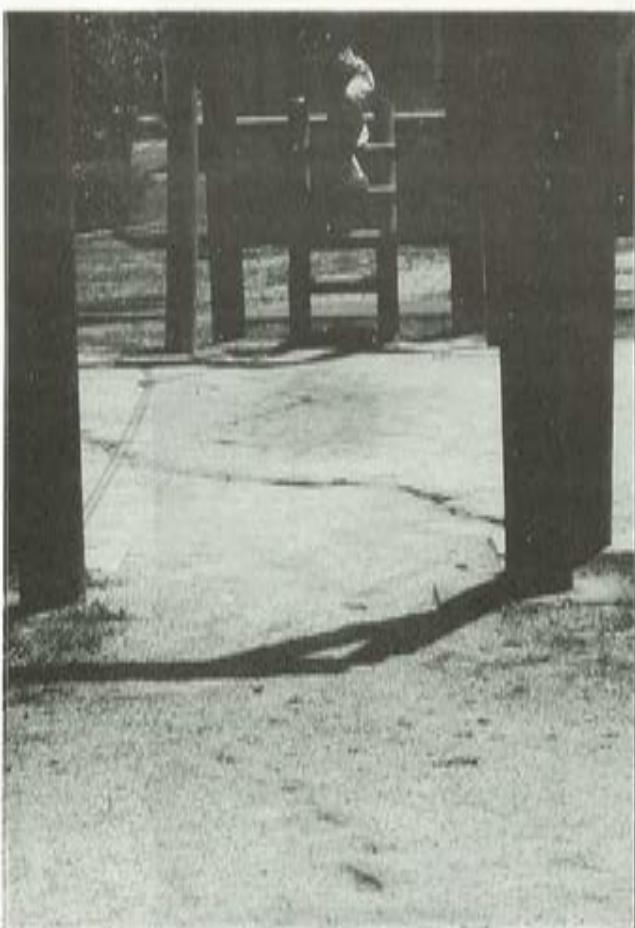
写真7. 阿久根漁港外港の公園内の亀裂。

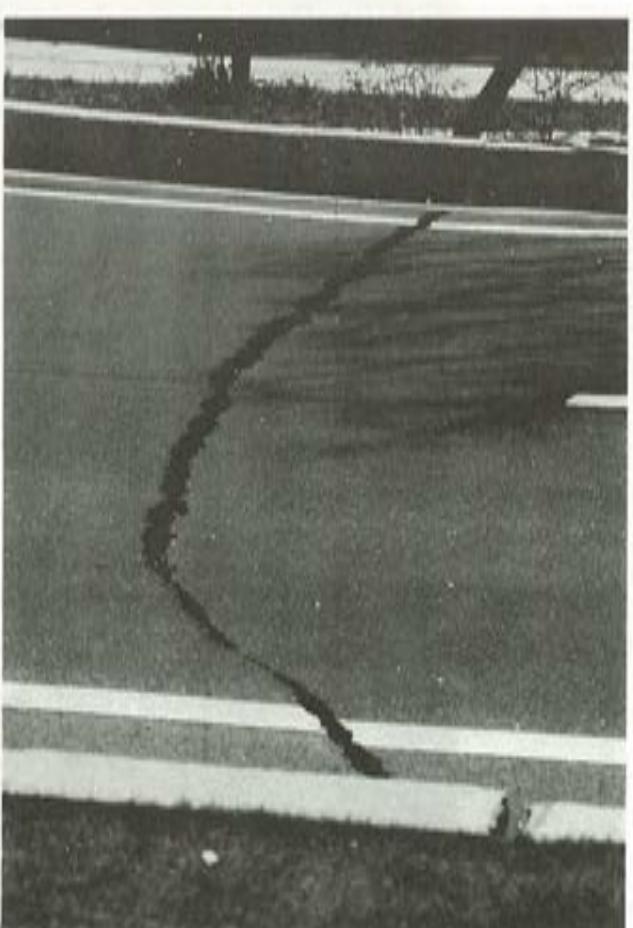
写真8. 阿久根駅前通りの、市街地と漁港の境界付近に見られる亀裂。

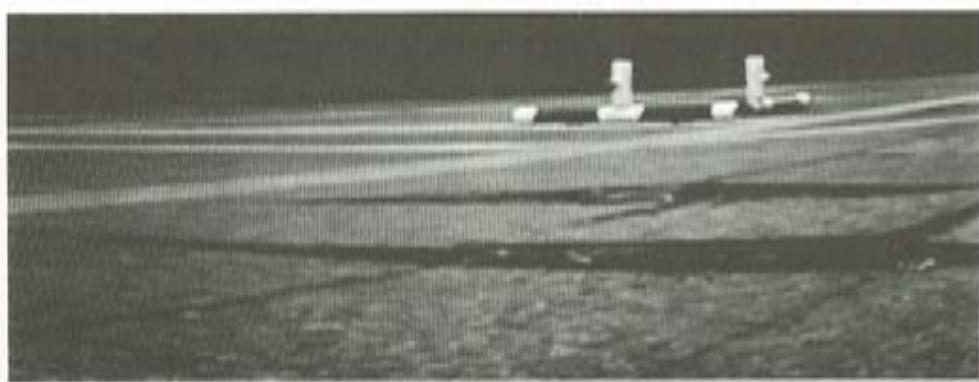
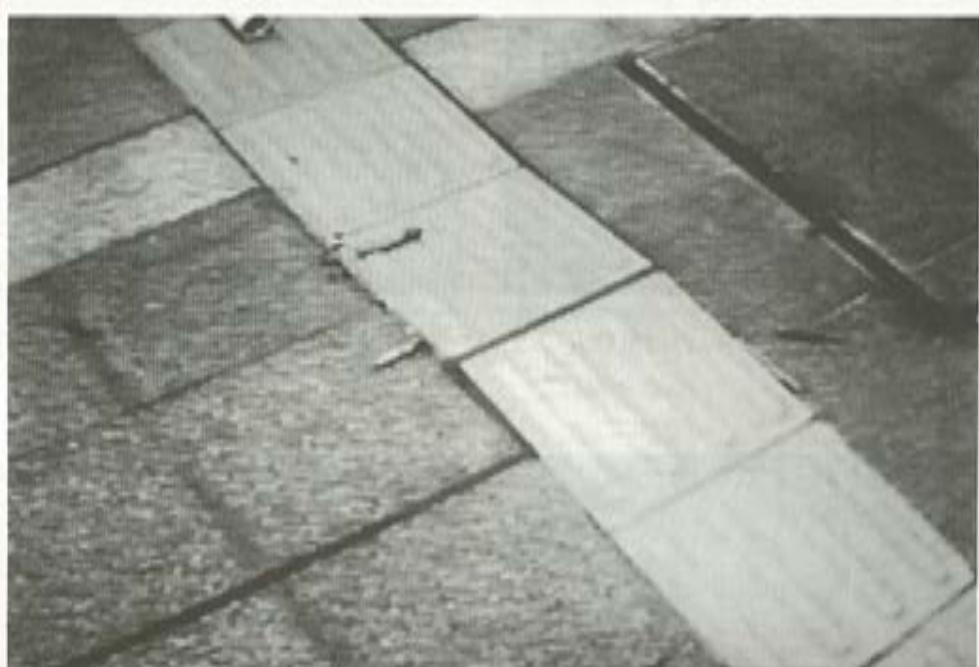
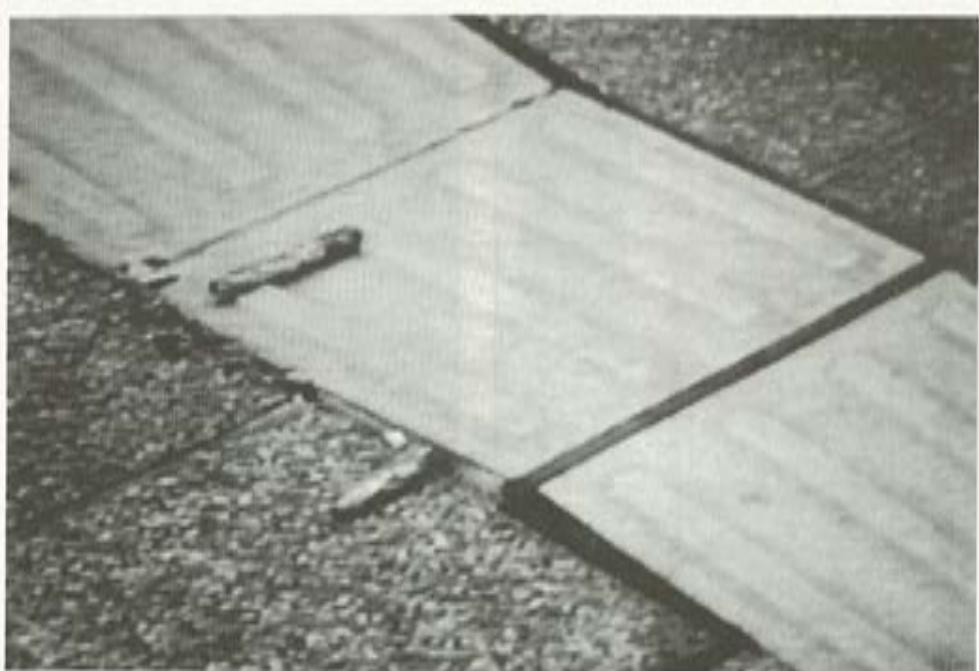
3月26日の地震で鹿児島市は震度4を記録した。報道による顕著な被害報告はなかったが、1996年11月に完成したばかりの鹿児島県庁敷地内において、県議会棟と行政棟の間の幅60cm、長さ6m四方に敷いてあった石板が盛り上がった(写真9)。読売新聞によると「埋設したコンクリート水路の上の部分で、この水路を境にして地震の揺れが異なったため、水路の部分に両方からの揺れの力が集まり、モルタルと石板を盛り上げた」と報道されている。5月13日の地震でも震度4を記録したが、県庁行政棟の3階の壁の塗装に亀裂が入った。県庁舎は、1996年の12月4日に発生した日向灘沖地震でも、鹿児島市が震度3

写真 9. 鹿児島県庁敷地内における石板の盛り上がり。

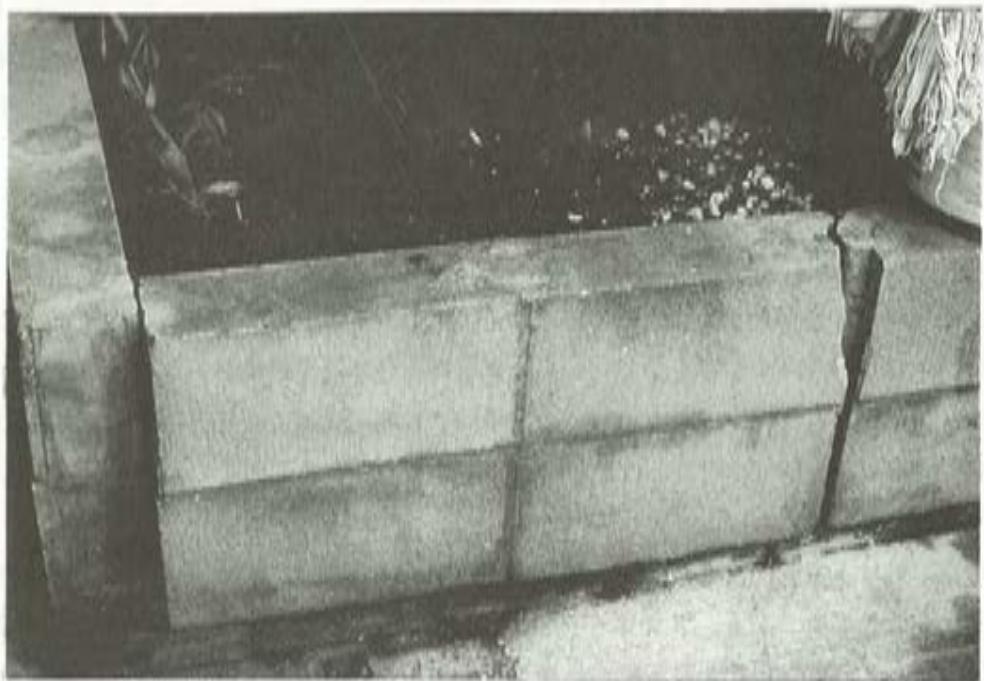
甲突川河口近くの錦江町では、5月の地震直後の調査で、すでに地盤沈下によって亀裂の入っていた花壇のブロックが6cm程横にずれたり（写真10）、修復したセメントに新たにひびが認められたが、地震以前の調査が1996年11月であるために、地震だけによるものかどうか分からない。この地域は、1914年（大正3年）の桜島大噴火前後の写真では、甲突川河口右岸の天保山の埋立地に対応して砂州が発達している。この液状化しやすい砂州の場所が、1960年代半ばに、港湾施設の構築にともない浚渫された土砂で埋め立てられ、現在に至っている。

写真10. 鹿児島市錦江町における花壇の亀裂とブロックの横ずれ。

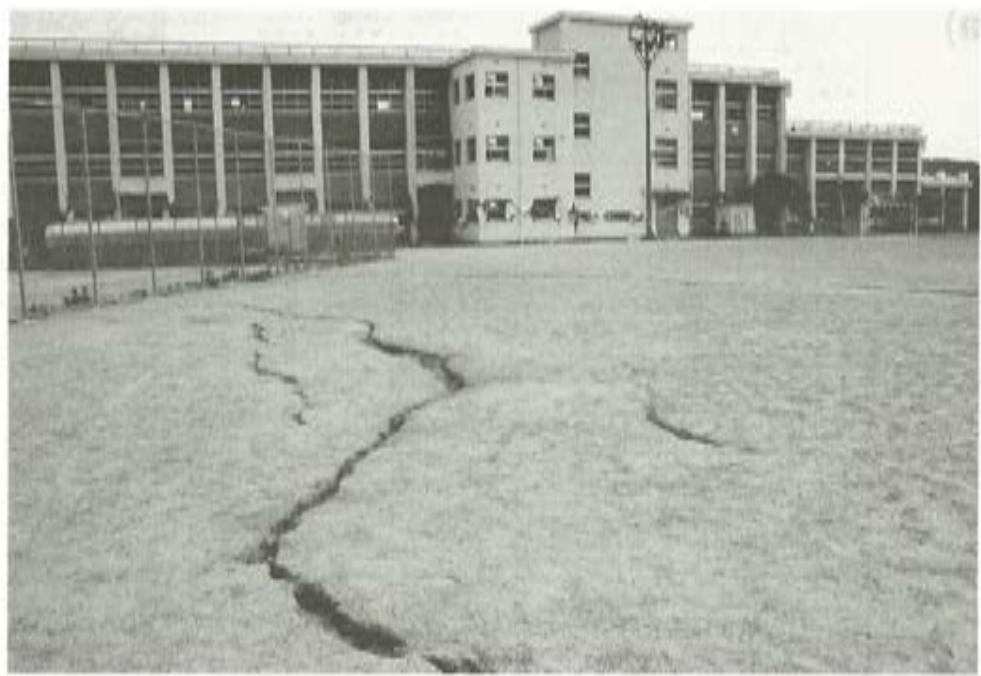
建物被害が顕著であった鶴田町鶴田および宮之城町屋地地区にある小学校敷地内のボーリングデータ（図4）を見ると、いずれも段丘構成礫層の直下に厚さ1ないし数mの風化して粘土化した入戸火砕流堆積物（風化シラス層）が存在する。地盤の硬軟、締まり度合いを知る指標の一つであるN値に注目してみると、段丘構成礫層と段丘の基盤をなす入戸火砕流堆積物（非溶結）のN値がいずれも10程度以上の値を示すのに対し、この風化シラス層は表土より小さい2~5のN値を示していることがわかる。一般的には地盤動には強いとされる段丘上で被害が生じたのは、含水率が高くて軟弱な、この風化シラス層の影響である可能性が強い。一方、宮之城町屋地の県立宮之城高校では、顕著な建物被害が生じただけでなく、平坦なグラウンドに多数の亀裂が3月26日の地震でも5月13日の地震でも生じた（写真1）。これらの亀裂はすべて開口割れ目で、南の山側から北側の低い川内川方向に滑るように円弧上に分布していた。5月13日の地震による校舎建物の柱の倒壊も亀裂の生じたグラウンド側でより顕著であった。その後のボーリング調査の結果、これらの亀裂は10m近い厚い盛り土部分に生じていることがわかった（図5）。宮之城高校での建物被害やグラウンドの亀裂は、強い地震動だけでなく、広い敷地やグラウンドを確保するために行われた厚い盛り土のために生じたものと考えられる。

写真1 鹿児島県立宮之城高校のグラウンドに生じた亀裂
1997年5月22日撮影。

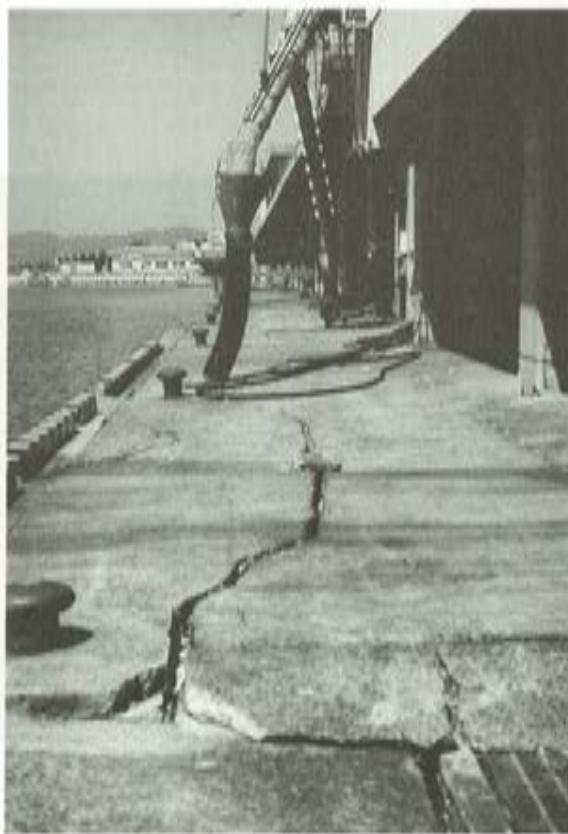
写真-2.2 新港岸壁のコンクリート床板に生じた亀裂

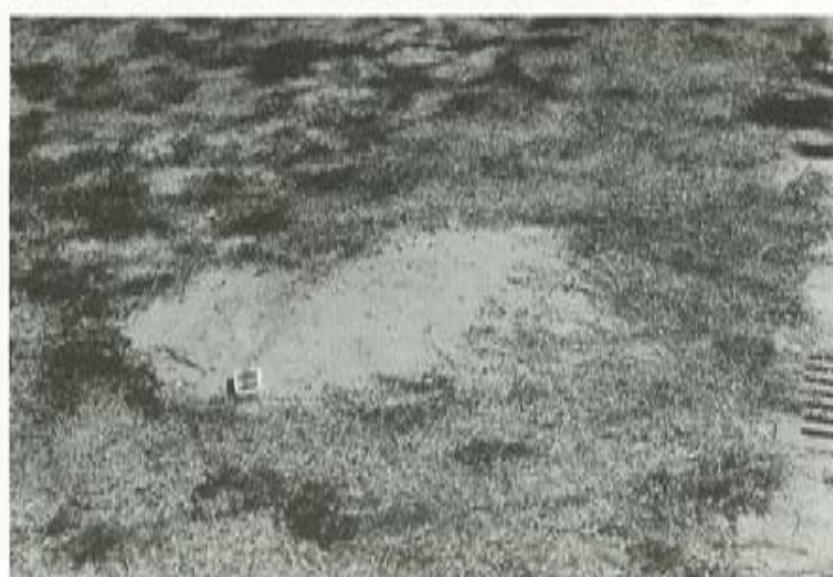
写真-2.3 水産加工団地背後の公園（晴海町運動公園）での噴砂状況

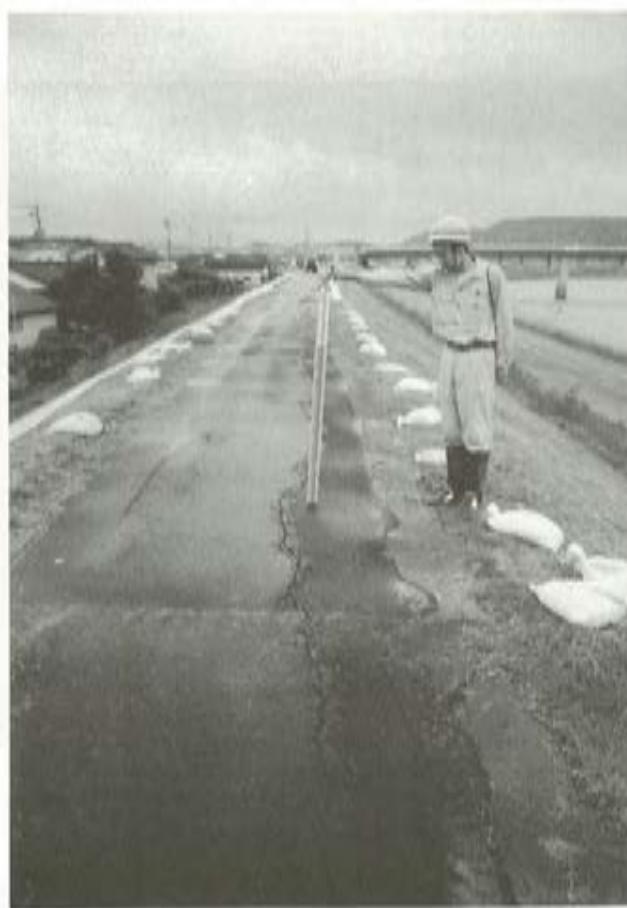
写真-3.1 天大橋付近の堤防の縦断亀裂

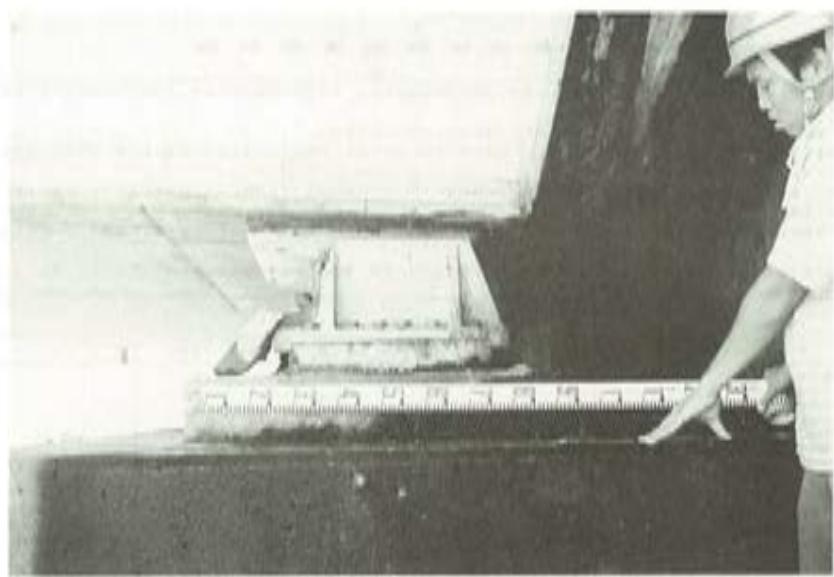
写真-3.2 天大橋左岸の支承部の破損状況

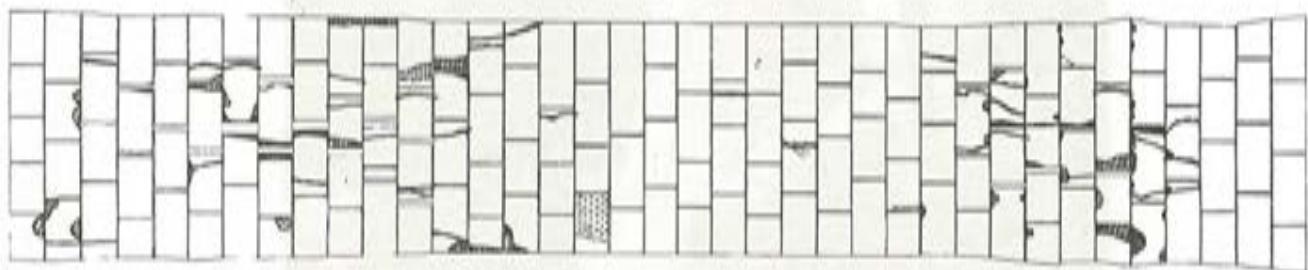
図3.1 大薄橋アーチリング腹面の損傷

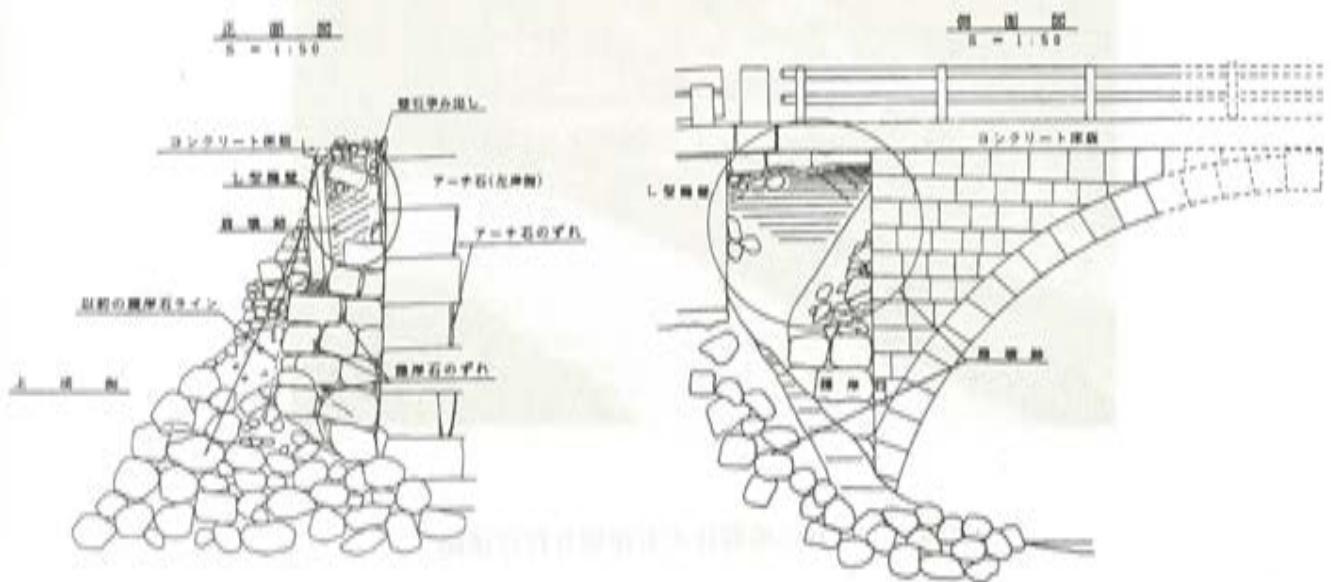
大薄橋左岸護岸石（上流側）崩壊状況

図3.2 大薄橋左岸護岸部

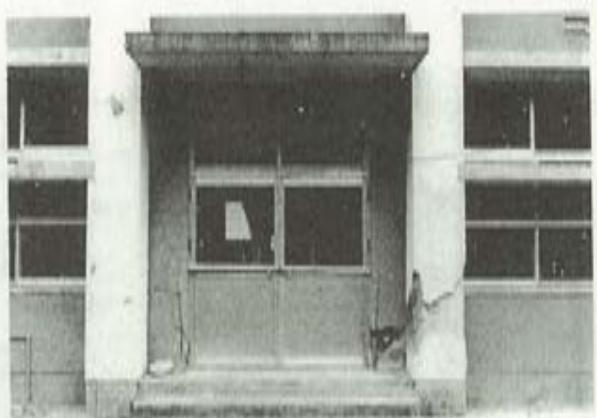
写真 15 宮之城高校管理教室棟の袖壁付柱の剪断破壊

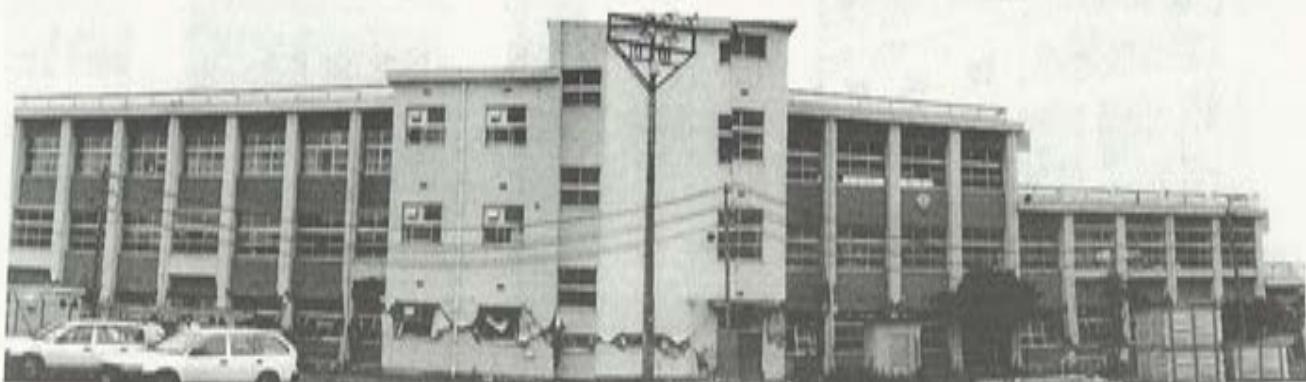
写真 21 宮之城高校特別教室棟北面の損傷

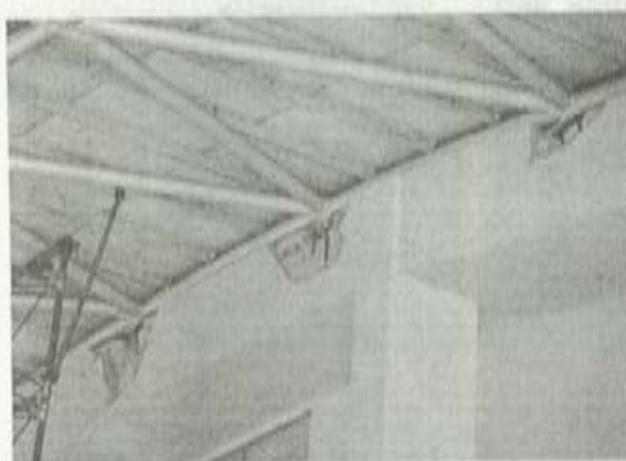
写真 34 宮之城農業高校屋内運動場の鋼管屋根の
アンカ一部の損傷

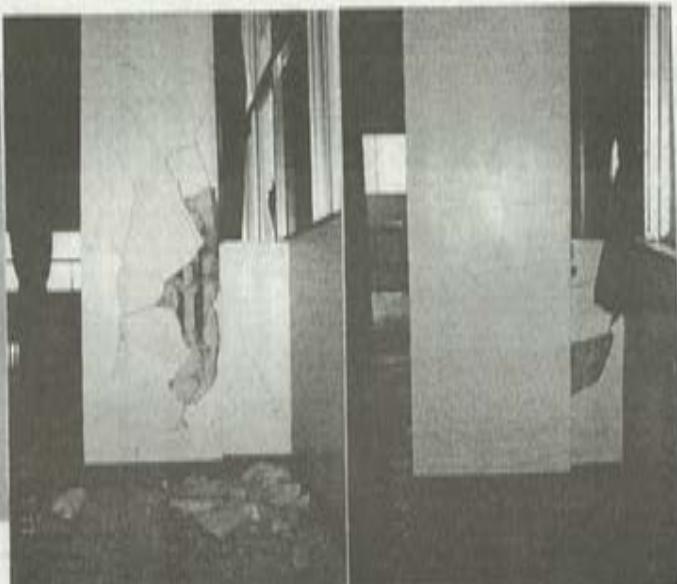
写真 35-1 宮之城農業高校
屋内運動場の柱の剪断破壊
(2階妻壁部)

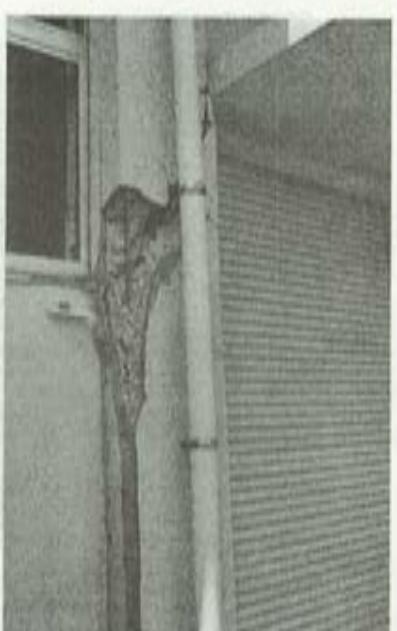
写真 40 川内商工高校機械実習棟
の短柱3の剪断亀裂(余震1後)

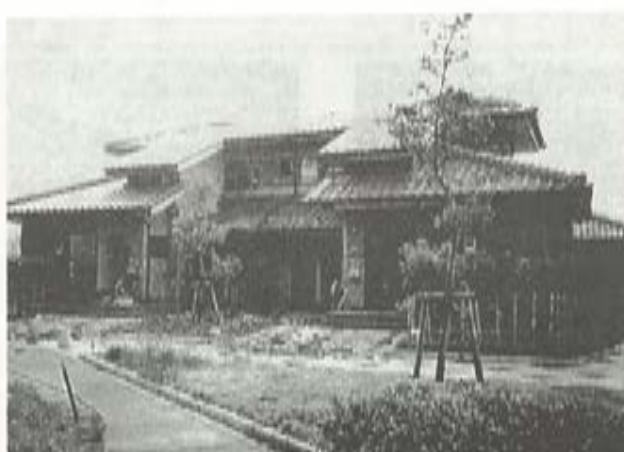
写真4は全般的に見られる、棟およびけらば付近の損傷である。この地方の屋根は粘土瓦かセメント瓦で葺かれ、特に棟にはのし瓦を幾重にもしつくいあるいはモルタルで重ねて重厚さを演出する形

写真4 瓦屋根の被害（棟およびけらば付近の損壊）

式である。このため特に下向に造られた隅棟を主とした棟瓦がすべり落ちるなど、振動には弱点となって損傷したものである。また、けらば付近の損傷は、この付近が自由度が大きいことによると考えられる。

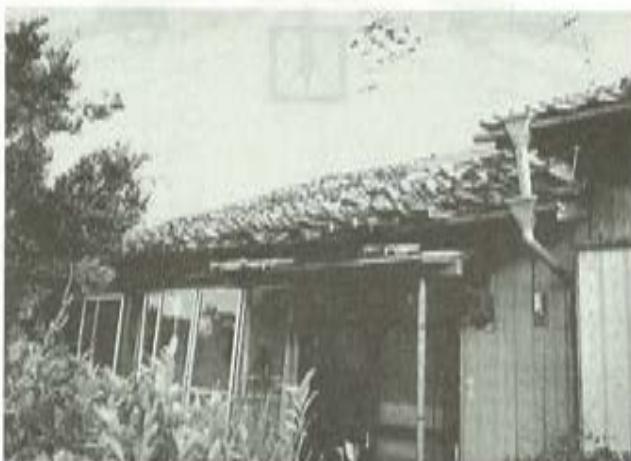
写真5 瓦の全体崩壊

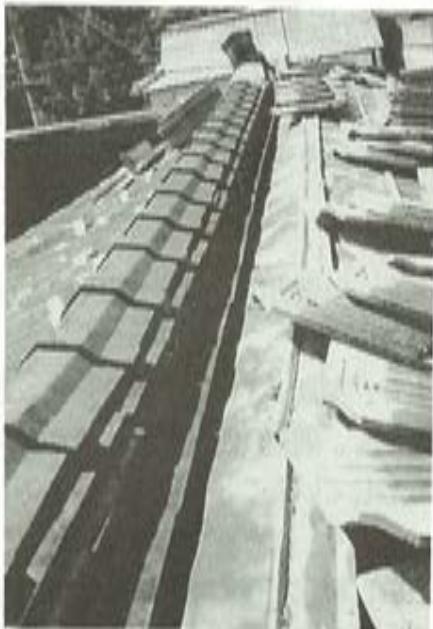
写真6 棚瓦部分の損傷

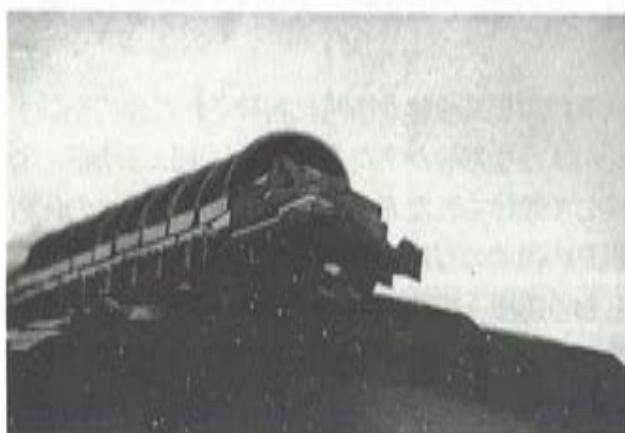
写真7はセメント瓦の棟部分の損傷の例と納まりかたを示すものである。前述のようにがんぶり瓦はむな木と繋結されることなく、棟の先端が据すられて落下したものである。

写真7 瓦の損傷と納まり

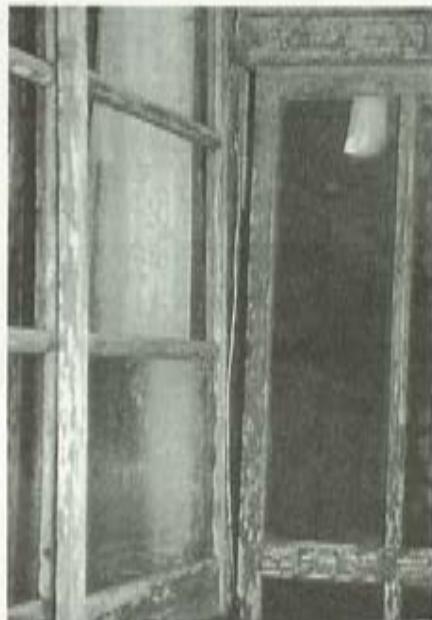
写真8 木製サッシの建て付け

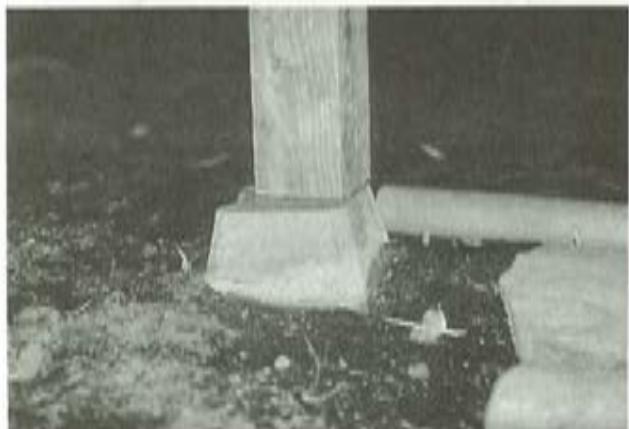
りある一般的構法である。東石の回転、沈下と東の変形が生じ、これら旧来の住宅では写真8や9に示すような柱の変形が見られる。写真11も同様に、東石の回転、沈下である。

写真11 東石の沈下回転と東の変形

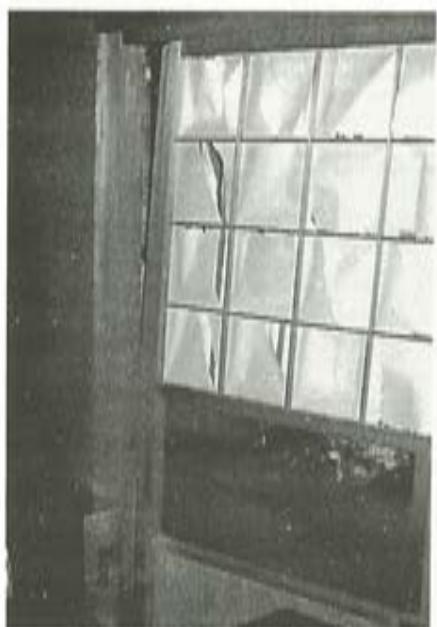
写真12は上述の建て付けが悪くなつたものより、さらに損傷の程度が大きい柱の変形とそれによって障子が変形したものである。この例では、柱が構面外方向にも変形して、障子は鴨居から外れることなく変形し、障子の桟が湾曲している。現在障子には相当の力が加わっていることが予想される。写真13は、写真12の例より損傷の程度は少ないものの、写真12と同様に、柱、桁の変形によつて障子が破れたものであり、多く見られた。

写真12 柱の変形による障子の変形

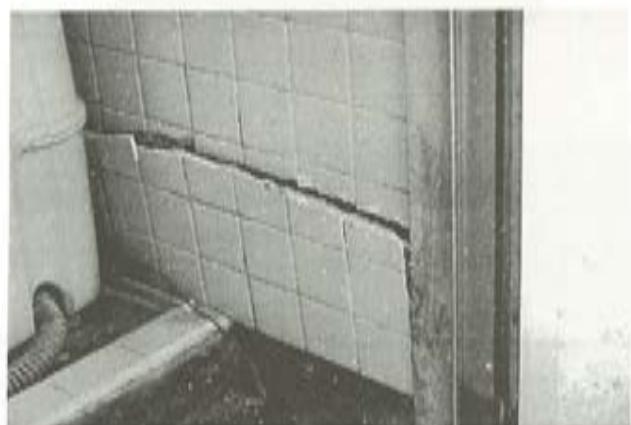
写真14は浴室のタイルの亀裂、剥離である。このような損傷は、上記構造部材の変形に内部仕上げ部材の変形が追随できないことによるもので、調査した住宅のタイル仕上げの大部分に見られた。

写真14 浴室タイルの剥離と亀裂

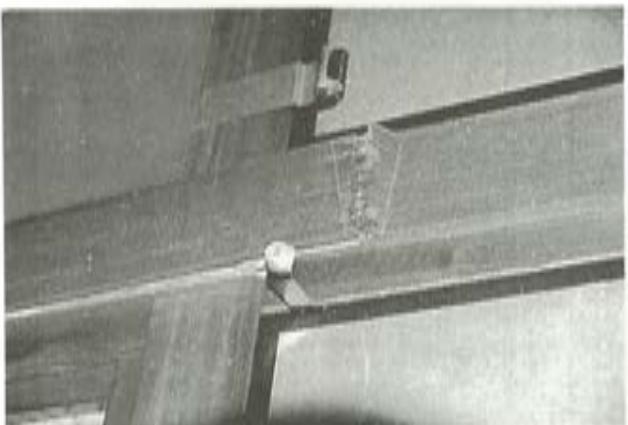
写真15 長押の圧縮曲げ

構造部材の変形の程度を表すものとして、写真15のように、鳴居の変形によって長押に圧縮、曲げが作用して、長押表面が構面外に座屈したものである。

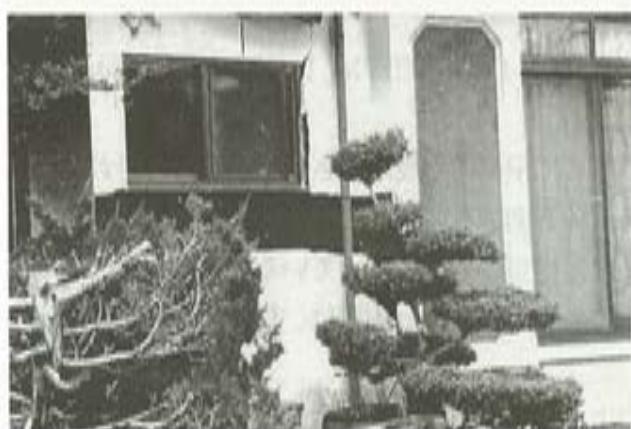
写真16 モルタル外壁の亀裂と剥離

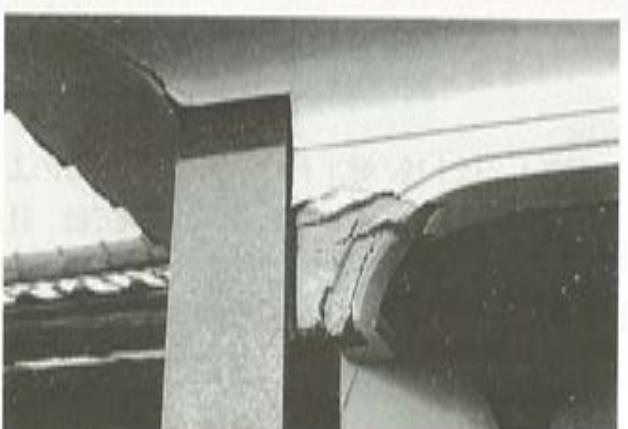
写真17 突出した玄関の損傷

写真17は、突出した玄関あるいは玄関ポーチ部分に見られる損傷である。玄関部分が南面し、この部分が平面的に突出しているか、または玄関ポーチ部分が突出して、棟を別とする瓦屋根が設けられる例が多い。これらの突出した部分の損傷が見られる。頭の重い屋根と壁の少ない柱のみの構造の揺れによる変形を考慮するとこのような損傷を蒙ることが理解できる。

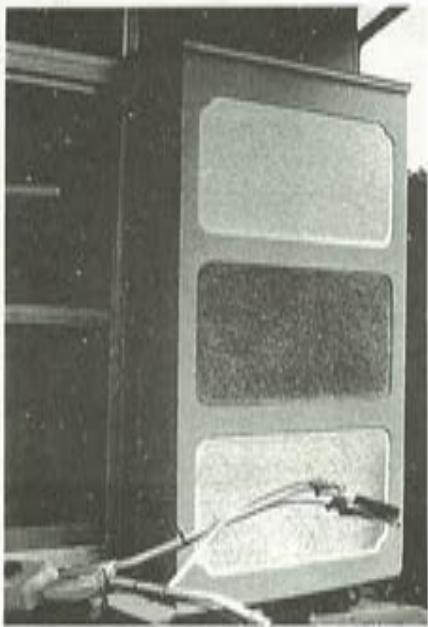
写真18の戸袋の脱落がある。これらの例では戸袋全体の脱落で表面には損傷は見られないものの、戸袋全体の接合部が脱落している。その他にアルミサッシの戸袋では表面の仕上げ材が、先の押入ベニア板のように脱落したるものがある（写真19）。接合方法にいっそうの考慮が払われることが必要である。

写真18 戸袋の脱落

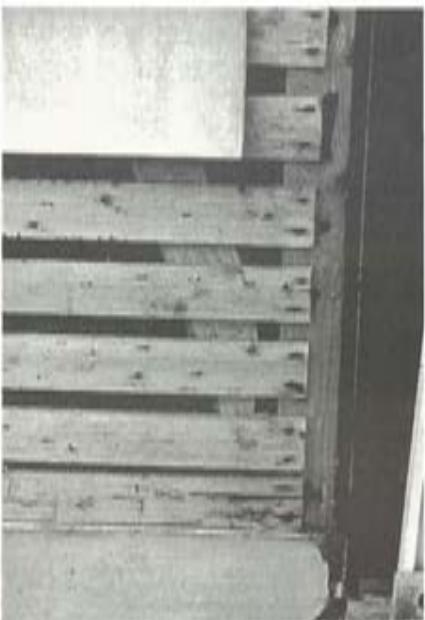
写真20 筋違の施工不良

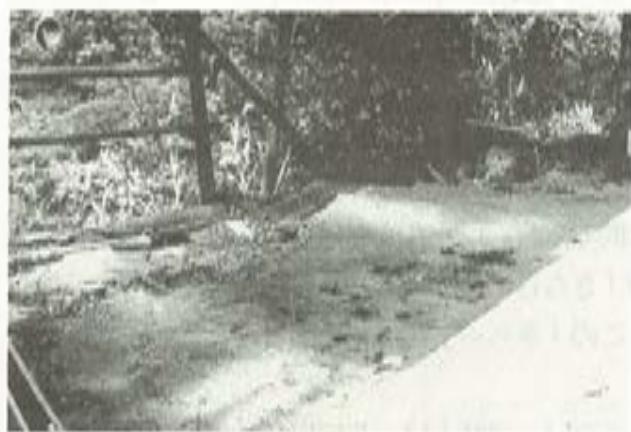
写真21 宅地法肩部の崩壊と沈下

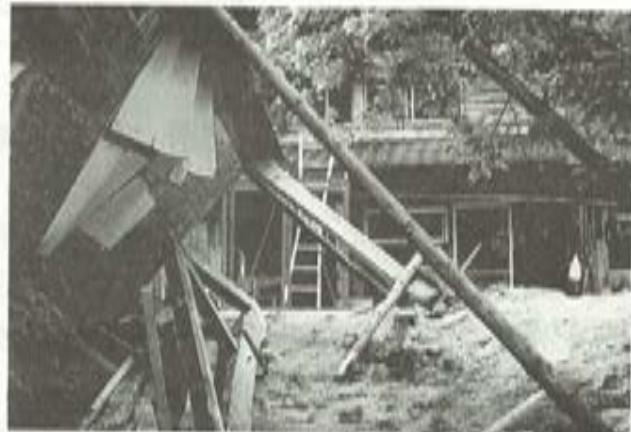
一方、法尻部の崩壊による住宅の損傷もある。この場合は、崩土の大きさにもよるが、一般に住宅の部分的損傷が多い。また、その他として落石などによる損傷もある。写真21は宮之城泊野地区においては法尻部のマサ土が崩壊し、非住家であるが、全壊状態となったものである。住家においてもこのような被害を受ける。

写真22 マサ土の崩壊による被害

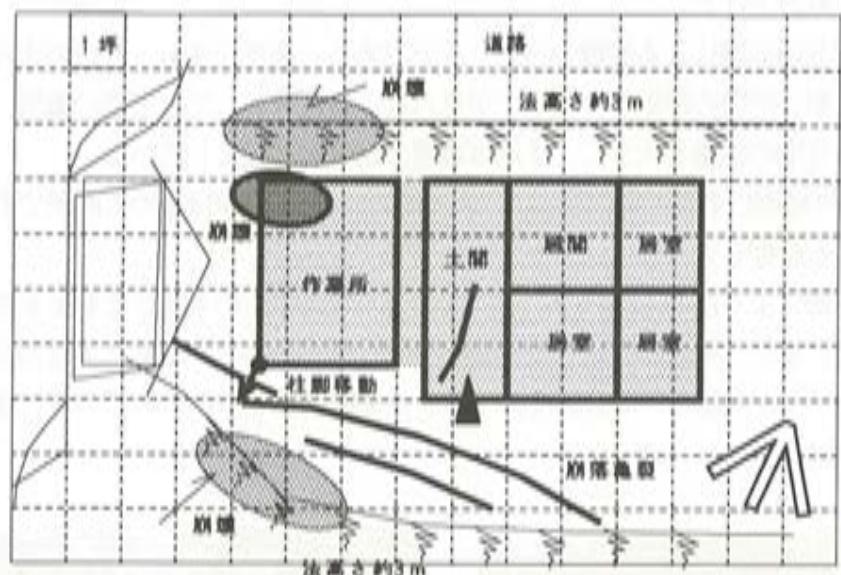
図8は、宅盤の損傷と住宅の位置およびその損傷の関係を示す例である。北側が道路に連続する崖下で、南側が田圃に連続する自然斜面に図のように土間を接続する田の字プランを有する住居部分と作業所よりなる典型的な農家住宅である。宅盤の移動は、宅盤が少し凸に湾曲した部分を中心として発生し、これを中心に亀裂が入る。また、上部崖でも亀裂の入る宅盤に最接近するところの崖が崩壊した。住宅への影響は非住家の作業所が上部崖の崩壊による崩土によって損壊するとともに、図に示すように柱脚部が移動して、全壊状態となった。また、住家部では土間に大きな亀裂が入り、建て付けが悪くなるなどの損傷がある。その他には裏山および宅盤を構成する地盤が後述するマサ土であり、その崩壊によって住家部分に損傷を受けた例などある。

図8 法肩・法尻の損傷による住宅の損傷と傾斜

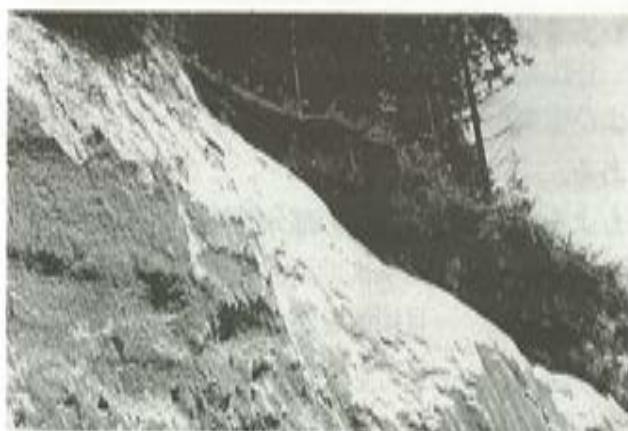
写真23 風化花崗岩(マサ土)崖の崩壊

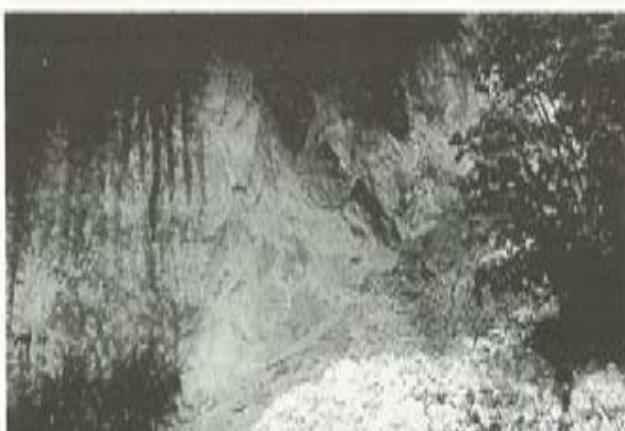
写真24 シラスの崩壊

られる。シラスもこの地区に存在し、地震の被害を受けて崩落した。写真23はこの地区的シラス崖の崩壊である。シラス崖崩壊の特徴は、滑落する崩壊でなく剥落するといった表現が凹凸する崩壊である。従って、崩壊の規模は崖の高さによって異なることはどのような土質によっても異なるが、その高さの影響は、他の土質の崖に比べて小さいことが考えられる。つまり、シラス自然崖は垂直に近く存在するものである（およそ80度）。力学的安定からいえば緩い勾配が安定するに決まっている。

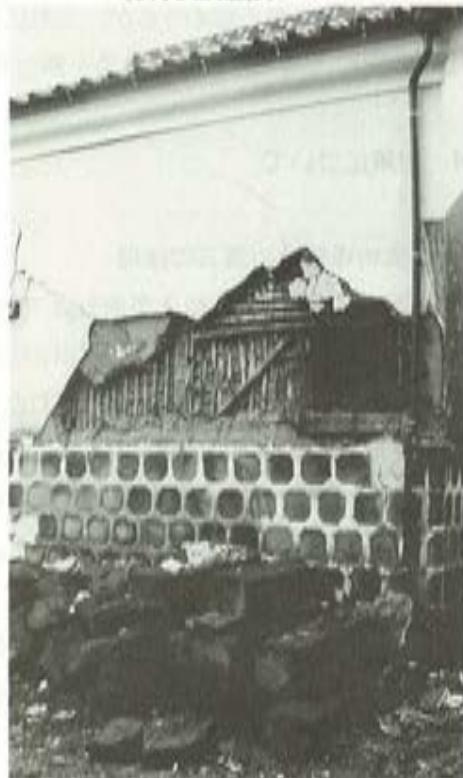
写真4 5月13日の地震による被害
(5月16日撮影)

蔵も亀裂と剥落が見られた。また宮路家の蔵も被害を受けた(写真3参照)。土壁が地震に弱いことを示している。3月26日の地震による被害の方が大きかったのか。それとも4月3日の方が強かったか決め難い。3月26日の地震で被害を受け、その被害で亀裂が入っている所に更に力を受けた。そのため志賀家の蔵の南壁が落ちた。このことは5月13日の地震においてもいえる。宮路家の蔵は壁に穴が開いてしまった(写真4参照)。5月3日の地震では伊藤家の蔵の漆喰壁が落ち(5月9日撮影 写真3参照)、5月13日では剥落の壁が一層増した(5月16日撮影写真2)。しかしいずれの地震の被害が大であったかは決め難い。

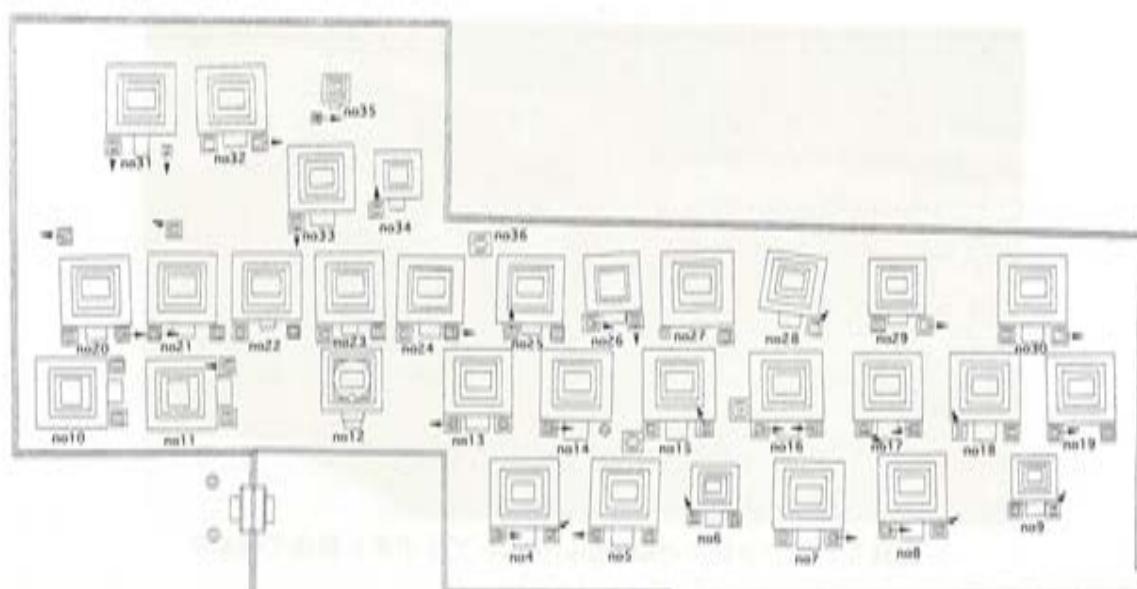
図2 石灯籠の転倒状況
(5月1日調査)

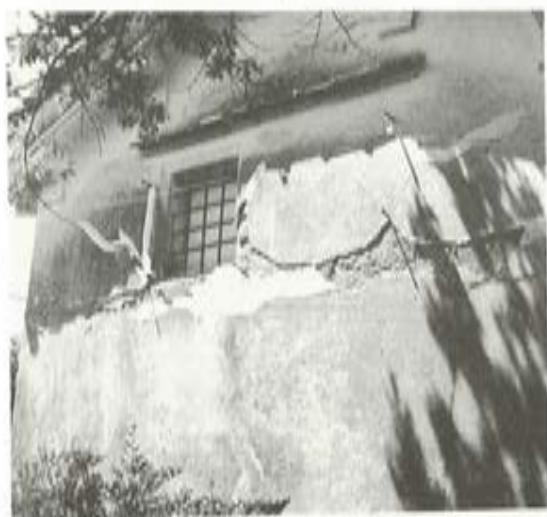
写真6 4月3日の地震で剥離が生じた
伊藤家の蔵 (5月9日撮影)

伊藤家の土蔵は3月26日、4月3日、4月13日の3度の地震でその度に被害を受け、亀裂がひどくなつた(写真6.7参照)。このことから、ご当主は漆喰を塗って修理した。その時修理した左官屋さんは下地の土を竹と繩に固定すればこの被害は防げるとのことであった。下地全体から修理することで強度が増すことは確かだが、見た目に見善くない程度の修理を行つた(写真8参照)。この方法も形態の維持には大切なことである。破損修理が保存の基本だから、全部であるにせよ部分であるにせよ評価すべきこととと考へる。

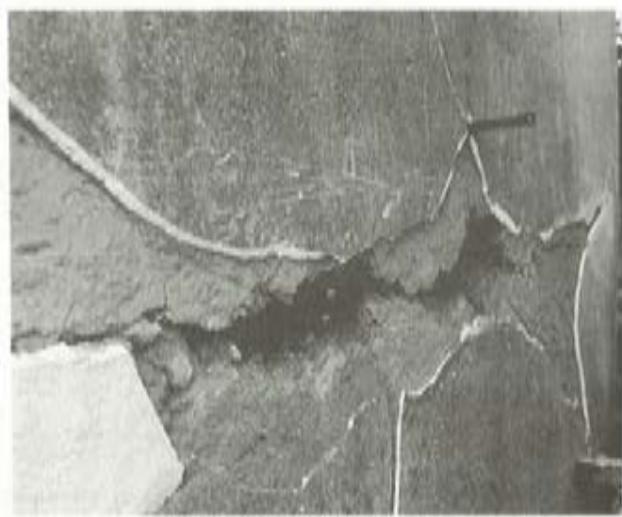
写真7 5月16日の地震で亀裂が一層大きくなる
伊藤家の蔵 (5月19日撮影)

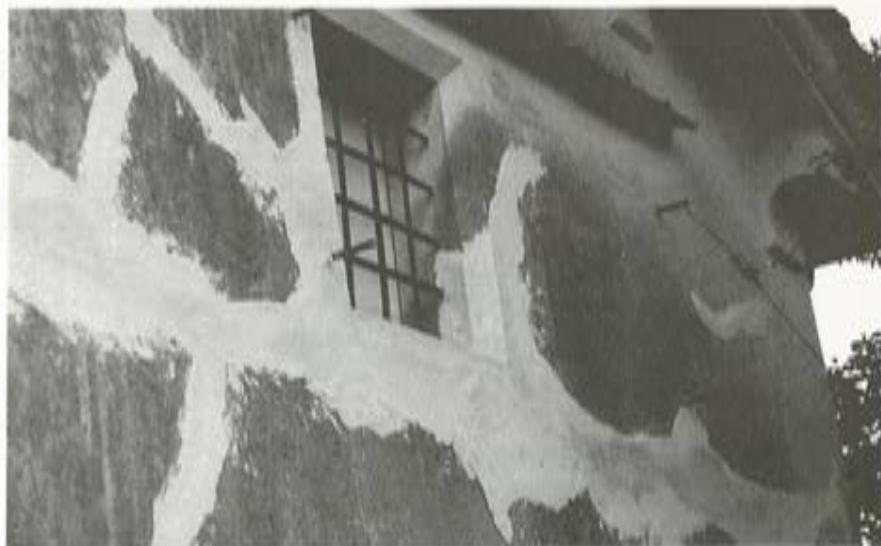
写真8 修理後の伊藤家の蔵 (5月24日撮影)

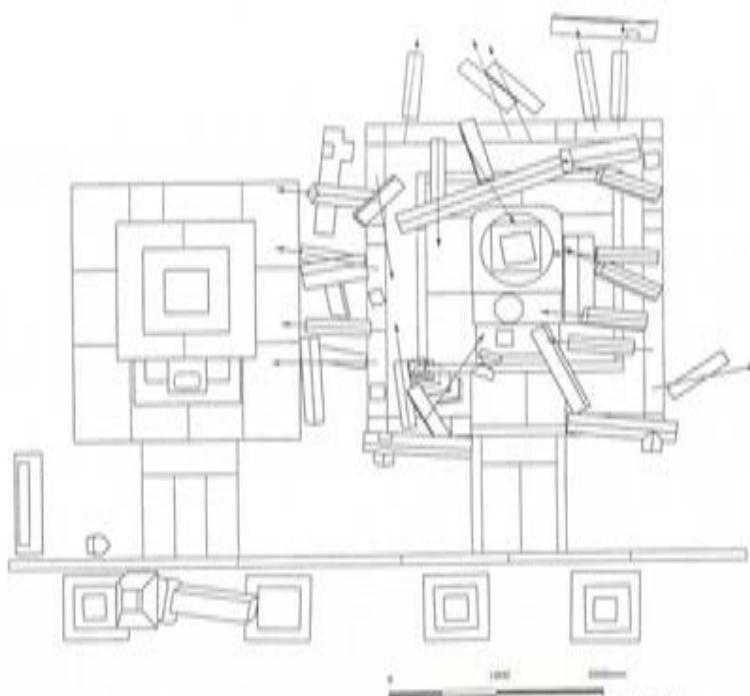
図4 二代忠長の墓を開む井垣の転倒状況（4月24日実測）

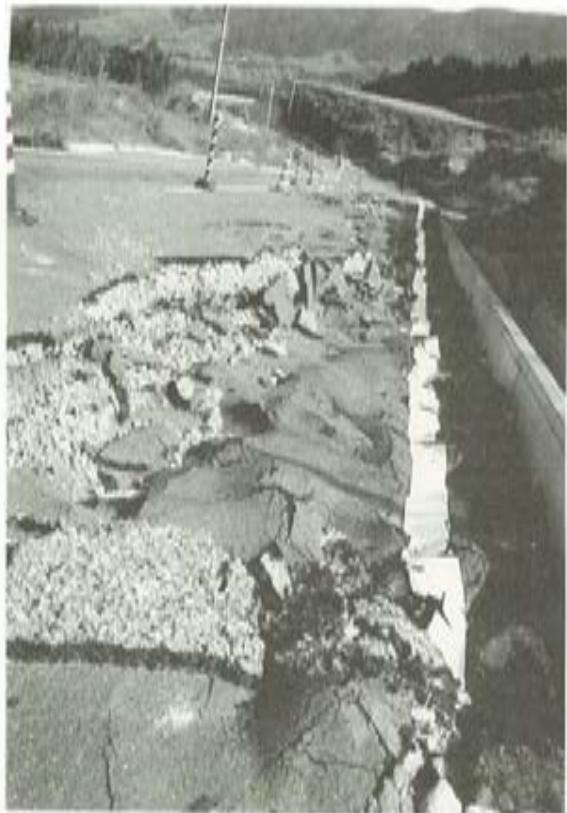
バイオラインの被害は、泊野地区で見受けられたが、川内市内の水田圃場整備内の約270haは地震の影響を受けていない。取水設備としての頭首工については、堤体への影響はないものの、護岸ブロックに亀裂や転倒が発生している。また、15ヵ所の揚水機場が設置されているが、異状は認められなかつた。甫立原地区の幹線道路において、直角に埋設された支線バイオ（直径75~150mmVP）の2カ所に折損が認められた。

写真1 バイブラインの破損による
農道の被害（泊野地区）

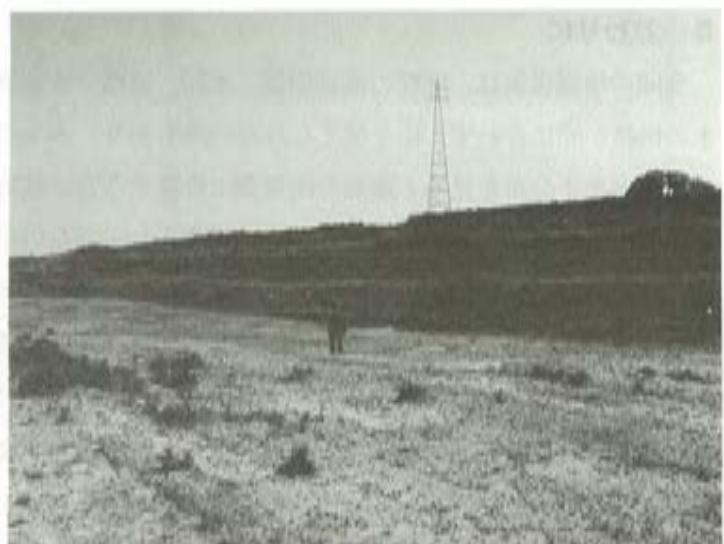
写真2 波状化した圃場（甫立原地区）
