2003年7月集中豪雨による  
肥薩地域土砂災害の調査研究

2004年3月

鹿児島大学自然災害研究会

# 2003年7月20日に菱刈町前目で発生した 斜面災害の地形・地質学的研究

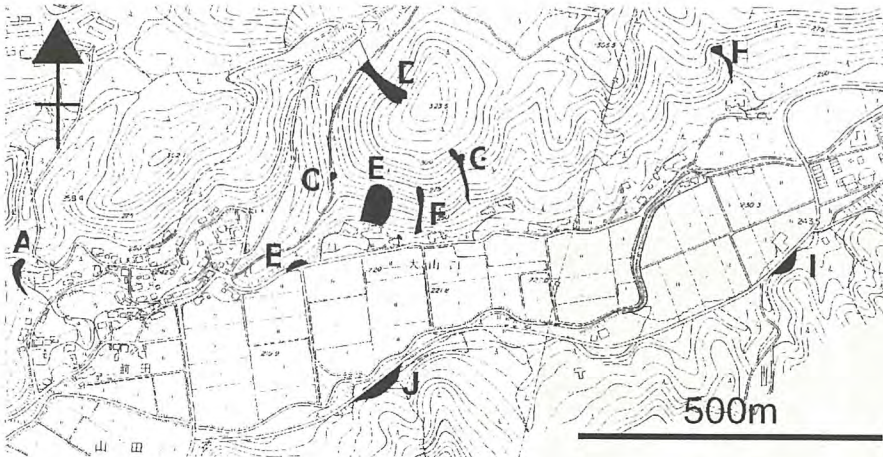
図-3 菱刈町前目  
大山口周辺におけ  
る斜面災害の分布  
（黒ヌリ部分）  
E は、2名の死者を  
出した斜面崩壊

図-3 に示したうち、B・C・I・J は道路法面部で発生した崩壊であるが、これほど集中して見られることは珍しいから、何らかの地学的条件が一致したために発生したものと推定される。それ以外の崩壊は自然斜面で発生したものであるが、いずれの斜面も傾斜はゆるく、おおむね 20~30° 程度であり、崩壊の最上部でも 30~35° 程度であった。

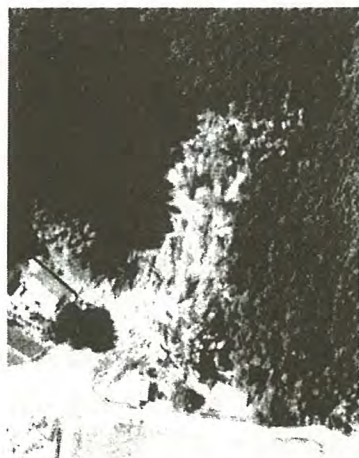
写真-1 崩壊現場の空中写真  
(2003年7月21日アジア航測撮影)

ここでは、2名の方が亡くなられた場所の斜面崩壊（図-3のE、写真-1）について詳しく見てみよう。

この崩壊の規模は、幅約30m、長さ約30m、深さ約4mであり、規模の割には崩壊深が大きい。総崩壊土砂量は、3000m<sup>3</sup>に達すると考えられている<sup>5)</sup>が、崩壊斜面の向かって右側部分には、多量の崩積土が残されていた。崩壊は、まず向かって左側で発生し、ついで右側が引きずられるようにして崩落するようにして起こったと考えられている<sup>5)</sup>。崩壊直後には、向かって左側の斜面から多量の湧水が認められた。

崩壊土砂は、流れながらやや右に向きを変え、民家を直撃した。民家の裏には土留めが施されていたが、崩土はそこを乗り越えるように流れ下ったらしい。崩壊土砂は流動性に富んでいたと考えられ、民家を押し流した後、下にある田に流れ込み、広く薄く広がった。

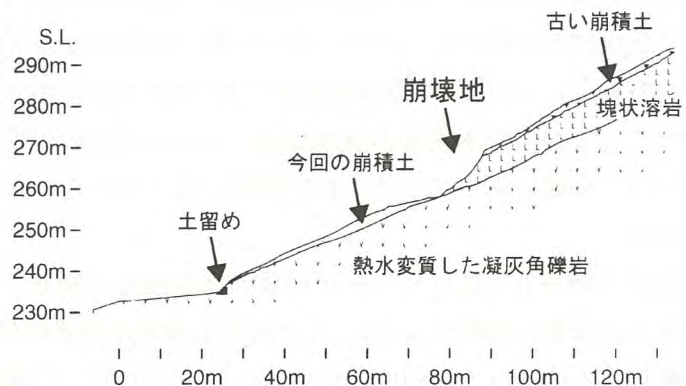
図-5 崩壊地の推定断面図

崩壊地には今回の崩壊に伴う崩積土のほか、古い崩壊堆積物、塊状溶岩と凝灰角礫岩が認められた（図-5、写真-2）。塊状溶岩と凝灰角礫岩の境界は明瞭でないが、おおよそ南に30°程度の傾斜を持っているものと考えられ、今回の崩壊は流れ盤で発生したといえる（図-5）。

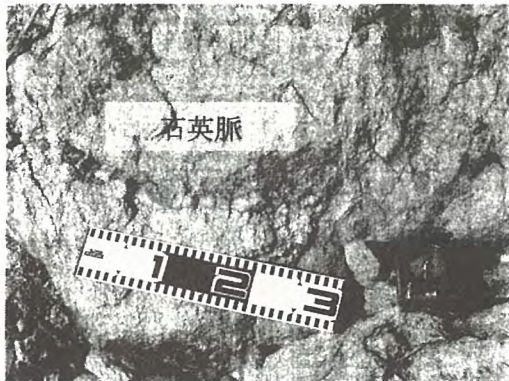
写真-3 凝灰角礫岩中の石英脈

もっとも下位に見られる凝灰角礫岩は、菱刈下部安山岩類<sup>4)</sup>に属するもので、斜面の向かって左側に広く露出している。著しい熱水変質を受けており、一部には石英脈も認められた（写真-3）。石英脈の方向はほぼ北東-南西方向であり、菱刈鉱山の鉱脈と同じ方向性を持つ。上位ほど熱水変質の程度は弱くなるが風化の程度は強くなる。この凝灰角礫岩の表面には、崩壊に伴ってつけられた削痕が多く認められ、この面がすべり面であったことがわかる。

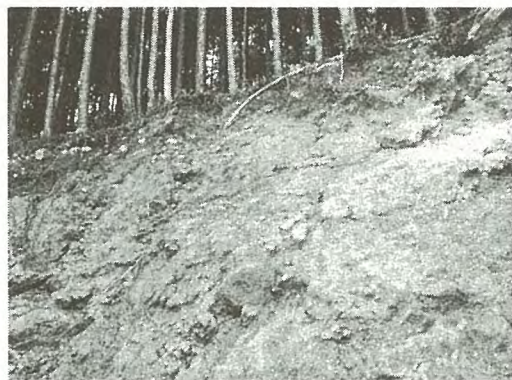
写真-4 赤色風化した安山岩質溶岩

凝灰角礫岩の上位には、安山岩質の塊状溶岩が載る。風化が著しいために下位の凝灰角礫岩との境界は明瞭ではない。この溶岩も菱刈下部安山岩類<sup>4)</sup>に属するものと考えられる。崩壊斜面の向かって左側には赤色風化して粘土化した溶岩が露出している（写真-4）。この溶岩は著しく風化が進行しており、ハンマーのピックで容易に削ることができるほど脆くなっている。一方、向かって右側には、節理の発達した灰色の塊状溶岩が認められる（写

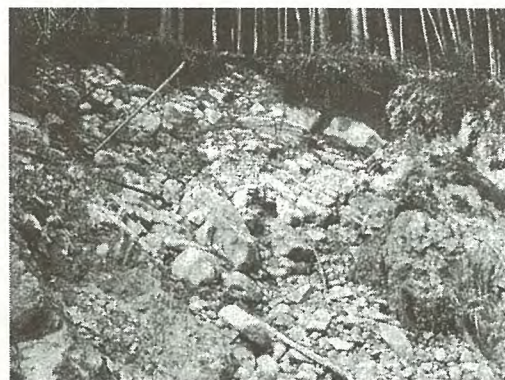
写真-5 節理の発達した安山岩質溶岩

真-5)。この溶岩は一見新鮮そうに見えるが、節理に沿って風化が進行しており、一部は手で容易に崩せるほど脆くなっている。風化が進行している場所でも灰色の色調は残っている。赤色風化した溶岩と節理の発達した溶岩の境界は不明瞭であるが、節理の発達した溶岩の露出状態から判断すると、両者は1枚の溶岩ではなく、フローユニットの異なる2枚の溶岩である可能性が高い。

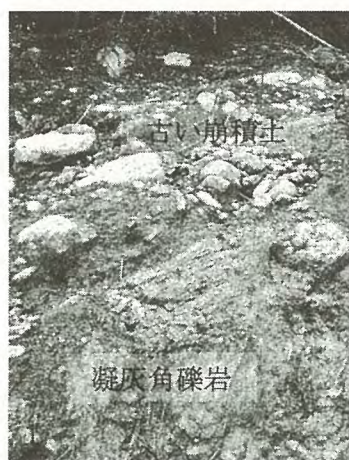
写真-6 熱水変質した凝灰角礫岩を覆う古い崩積土

これらの岩石を古い崩積土が覆っている。崩壊斜面向かって左側中腹では、熱水変質した凝灰角礫岩を厚さ2m以上の古い崩積土が覆う。古い崩積土には、マトリックスのややしまったものと、そうでないものの、少なくとも2層が確認される。

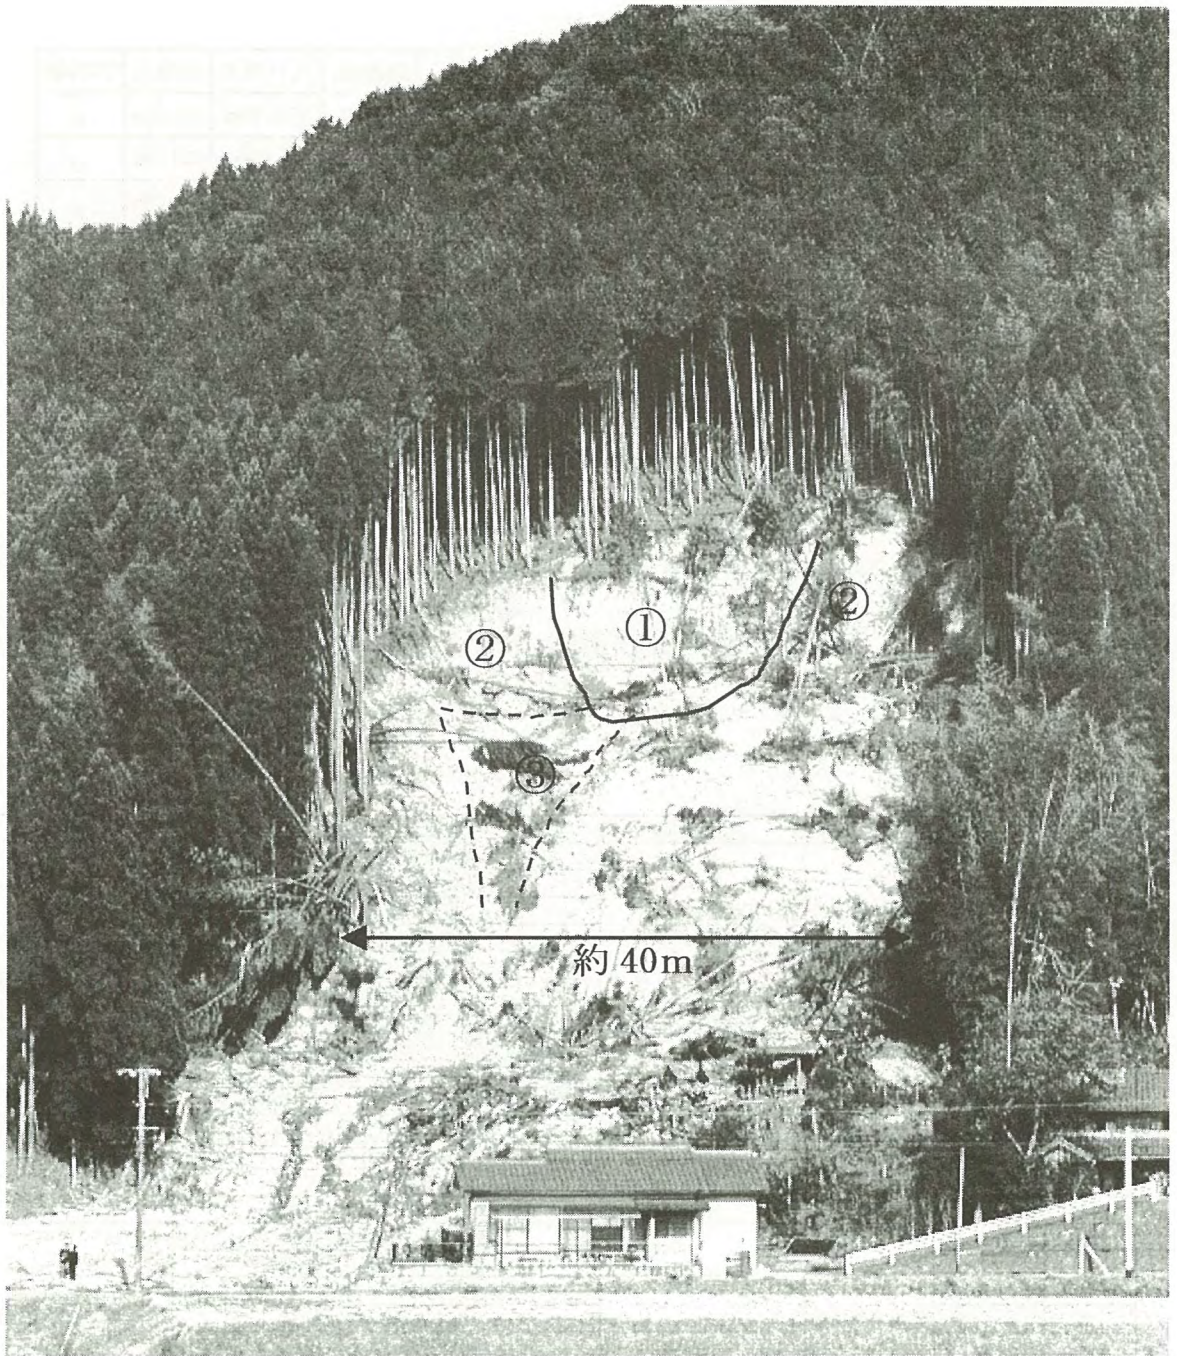
図4 前田東側崩壊地概観

崩壊地の先端露出の地質は風化変質を受けた石英安山岩である。前田地区における黒園山石英安山岩類の分布は図1で示されている範囲より東側へ広がっているものと考えられる。露出中央部(幅約12m)は灰褐色を呈し比較的新鮮であるが、その東西では褐色変色部が鉛直方向に分布(左右とも幅約10m)しており、石英安山岩中の割れ目に沿って風化変質が深部に達したのと考えられる。

- ①：風化石英安山岩（灰褐色）
- ②：強風化石英安山岩（褐色変色部）
- ③：灰褐色粘土化石英安山岩

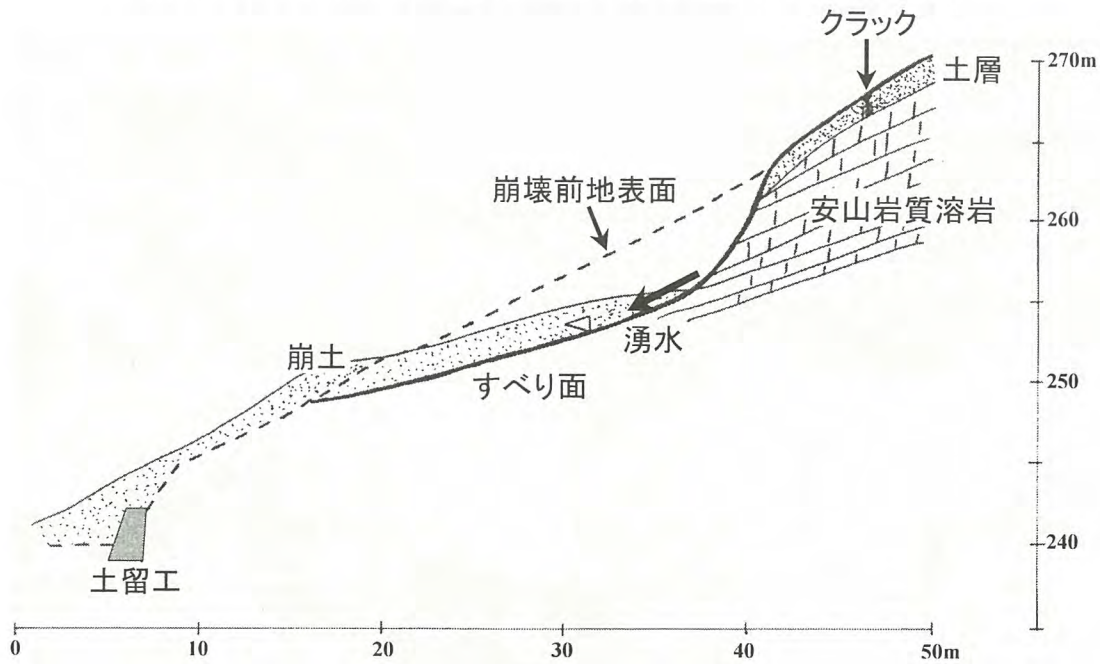
図-6 人的被害が出た崩壊地の縦断面図

崩れた斜面の下方、被害を受けた住宅地のがけ側には土留工が設置されていた(図-6)。この土留工はすべり面の下端よりさらに下方にあり、崩土がその上を乗り越えて移動した。

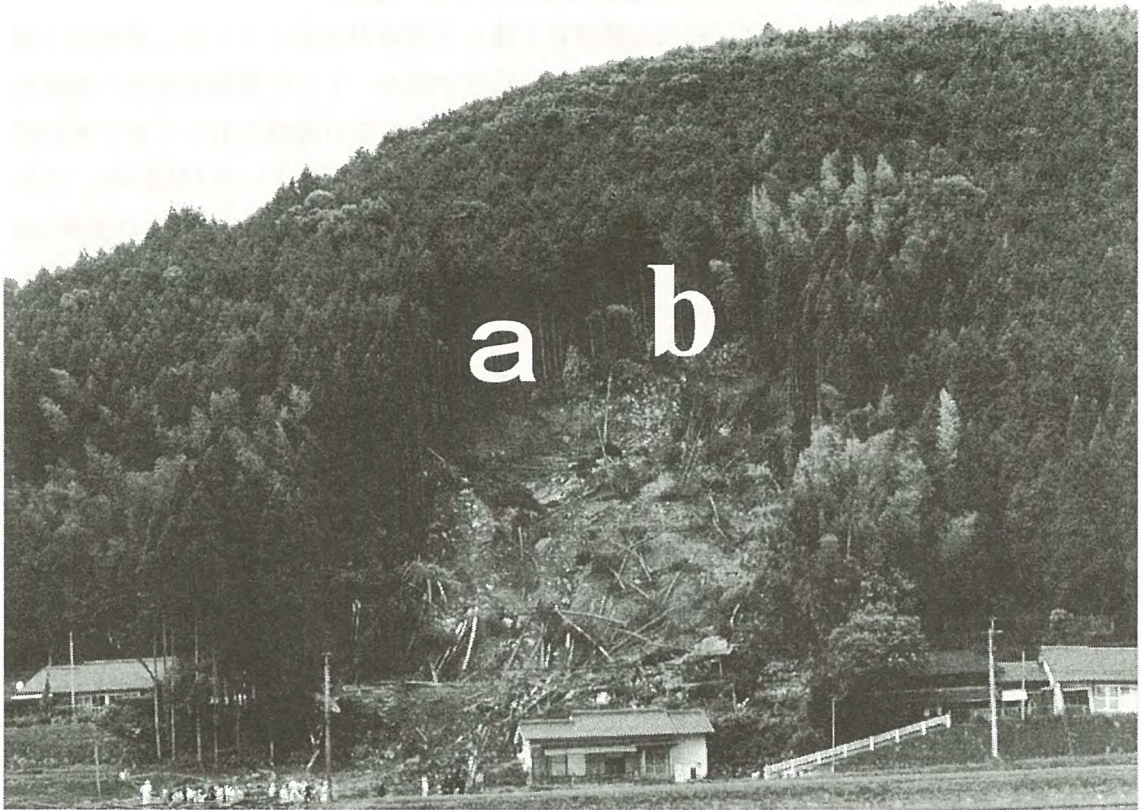
写真-1 人的被害が出た崩壊地

も2回にわたって発生したようである。最初は崩壊斜面に向かって左側部分（写真-1のa付近）が崩れ、それで不安定になった右側部分（写真-1のb付近）の崩壊が続いた。最初の崩土はその斜面上にあったスギの立木を伴って移動、納屋を壊し、その先端は百数十m下方の平坦部の水田まで到達している。崩土は流動性が高かったとみられ、スギの流木と

ともに拡散して堆積している。後続の崩土は前後・上下関係を保ちながらスギ・ヒノキの立木を伴って移動し、母屋(住家)を押しつぶして、そこで停止している。

崩壊斜面に向かって左側部分(写真-1のa付近)では、すべり面に沿って崩壊地上端の滑落崖方向から湧水がみられ(写真-4)、浸透した雨水がこの部分に集中、地下水圧が上昇し、崩壊を誘発させた、それで不安定になった向かって右側部分(写真-1のb付近)の斜面が続いて崩壊した、と考えられる。

人的被害が発生した深層崩壊地からは地下水の流出が続いており、また崩壊地の上部には数mの風化土層があり、その地表面には亀裂もみられる。したがって、崩壊地源頭部は、排水工により地下水処理を行い、風化土層の不安定な部分は切取って残りはアンカー工で固定、表面は吹付法砕工を施す。崩壊斜面の中下腹部はコンクリート土留工によって山腹の固定を図る計画である。

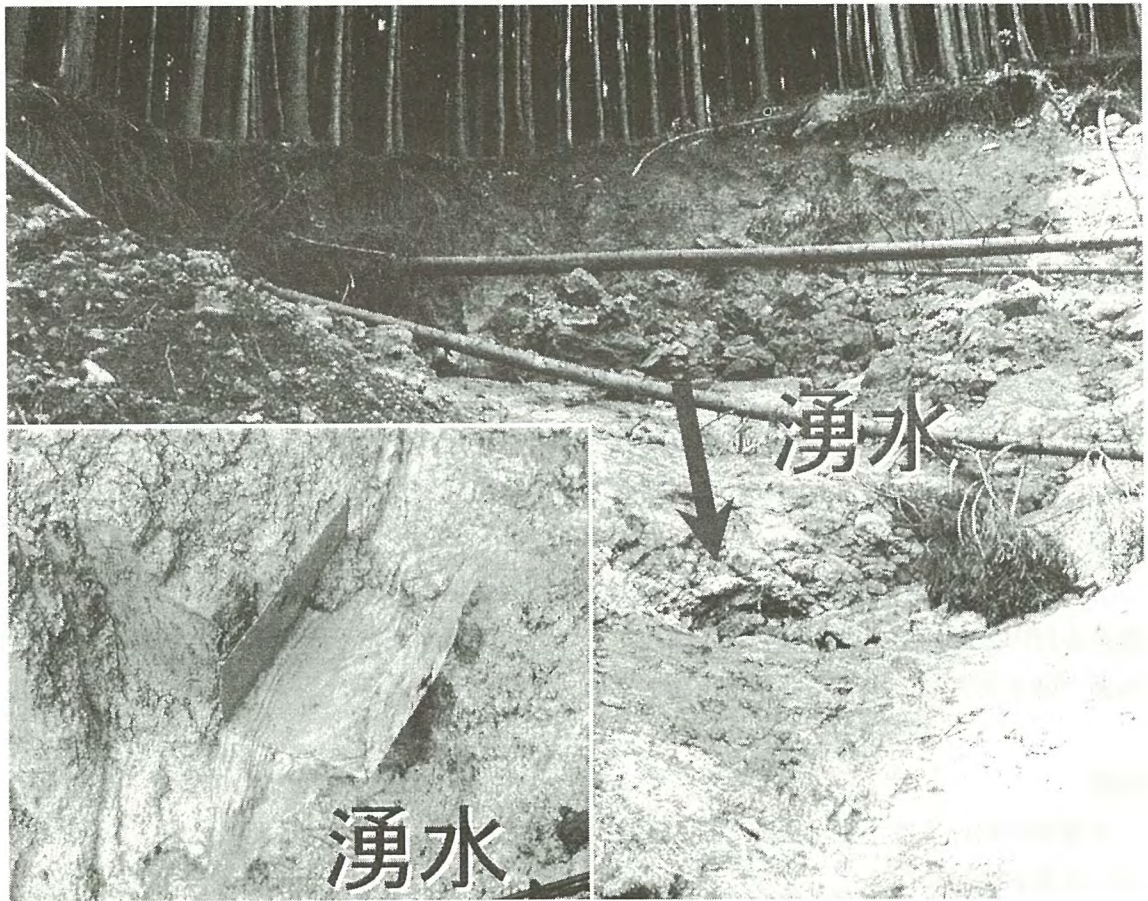
写真-4 崩壊地上端からの湧水

斜面下腹部に位置する住宅地のがけ側からは湧水が常時湧出していた。この湧水は、崩壊した斜面の左側部分(写真-1のa付近)に集水した地下水から供給されているようである。崩壊が発生した斜面の上部には台地状のなだらかな地形が広がっており、地盤中には、こうした地形面から浸透した雨水が崩壊斜面の左側部分の地下に集まる地下水の通り道があるものと考えられる。

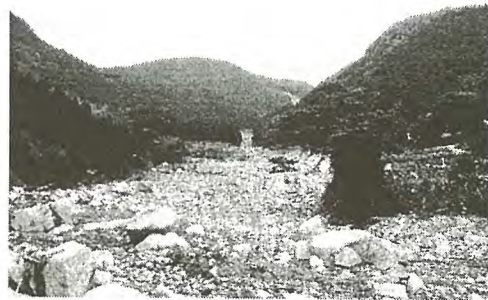
写真-1 水俣市宝川内集川の土石流跡

図-1に示す肥薩地域における土砂災害箇所を中心に現地調査を行った。写真-1に示す水俣市宝川内地区の土石流災害現場では、3.54haの水田が埋没している。途中の棚田も土石流に挟まれ原型を留めていない。集川では通常はほとんど水が無く、天水にたよる水田が土石流により消失している（写真-2）。

現地調査より、今後の土石流に備えた河川対策が検討されると、集川下流域での農地復旧面積はかなり減少すると考えられるが、周囲の美しい棚田と同様に、石を積み上げた擁壁の復旧が望まれる。辺りに散乱する石の搬出作業や処分場所の確保も困難であるため、再利用の検討も必要である。

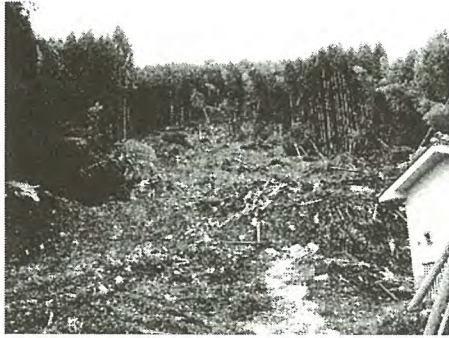
写真-3 菱刈町前目大山口の山崩れ

鹿児島県北部の菱刈町は世界的にも有名な金鉱があり、採掘現場に隣接した地域である。不幸にも山崩れにより一軒が土砂に押し潰された（写真-3）。河川の増水のため農地に土砂が流入している場所や護岸が崩れたため農地の側面が部分的に流失している箇所が見受けられた。いたるところで道路斜面や水田の土坡が崩壊している。また、擁壁のはらみ出

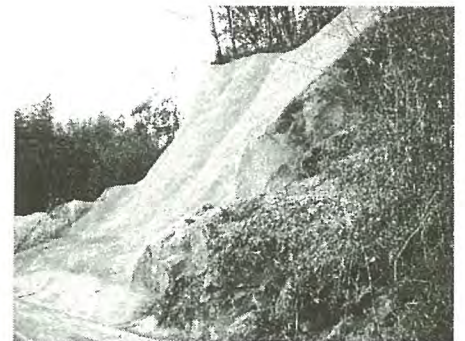
写真-1 農道脇の法面工

鹿児島県伊佐郡菱刈町や大口市の農地・農業用施設の復旧は順調に行われおり、死者を伴った土砂災害地域については、現在もなお工事が行われている。耕地関係の被害は、年度内の完了を目指している。農道脇の斜面工事（写真-1）、水田畦畔が流失した地点での河川護岸の改修（写真-2）状況である。
