豪雨災害による河川生物への影響ーリュウキュウアユでの例ー

水産学部 四宮明彦

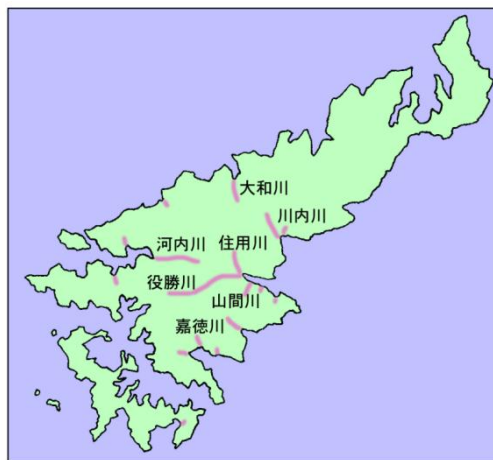
図1 奄美大島におけるリュウキュウアユ生息河川

奄美大島におけるリュウキュウアユの生息状況を把握するために、1991年からこれまで毎年秋季 (10月または11月) に主要な生息河川である奄美市住用の役勝川、川内川、住用川と宇検村の河内川、およびこれら4河川周辺の小河川において、潜水目視法による個体数調査を行っている (図1)。降雨や河川工事による濁水時をさげ、調査河川の上流域から河口まで、地図上で数区間から十数区間に区分し、区間毎に1名が潜水下降しつつ水中視野内に確認した個体数を計数する。この結果1992年から1994年までの3年間は総個体数で平均約3万個体 (役勝川では平均約1万500個体) と最も多かったが、その後は年により大きく変動があるものの、近年では2007年の約1万8000個体 (役勝川では1万3000個体) が最多で、2009年は約7000個体 (役勝川では約5000個体) であった (図2)。

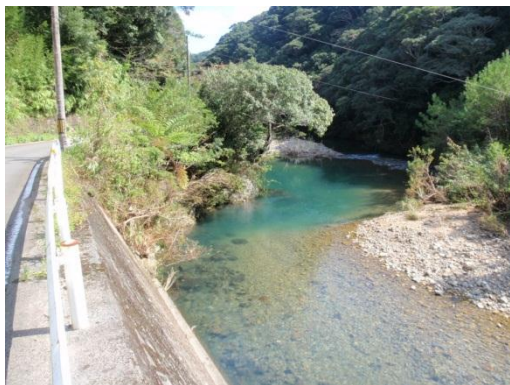
2010年11月3日から4日にかけて奄美市住用の役勝川および宇検村の河内川で予備調査を行った。この結果、豪雨洪水による河川環境の変化が確認された。役勝川中・上流域では多くの淵で長年堆積した土砂が洗い流されて本来の深度を取り戻すと共に、淵直後の瀬には礫が浮き石状に堆積していた（図3）。また役勝川下流域の数年来産卵場として利用されてきた瀬では、赤土土砂を全く含まない浮き石状の礫が堆積していた。洪水により淵が本来の深さを回復したことで、昼夜間をとおして魚類休息場の空間が拡大すると考えられる。土砂を含まない浮き石は、リュウキュウアユにとって好適な産卵環境となる。

図3 洪水後の淵は堆積土砂が流され本来の水深を回復していた

- ・ 2010年豪雨洪水に対してリュウキュウアユの成魚は多くが生き残り、再生産を果たした。
- ・ 洪水後の春のリュウキュウアユ稚魚遡上数は平年の4倍に達したが、その要因として、産卵場環境の改善、冬—春季の低温傾向、洪水による栄養塩類増加が挙げられた。
- ・ 洪水による河川環境の変化のうち、正の側面として洪水による河床の更新は淵の深さを回復したことで、昼夜間をとおして魚類休息場の空間を拡大した。産卵場の土砂を含まない浮き石は、リュウキュウアユにとって好適な産卵環境を提供していた。
- ・ 役勝川産卵場に対しては、改修により流れが浅く流速も遅くなり広がった左岸域が湿地帯化するおそれがあり、今後は滞筋を固定し良好な低水路幅を保全する対策が必要である。
- ・ 採石場の操業に関しては斜面崩壊に対する十分な対策を義務づける必要を感じる。

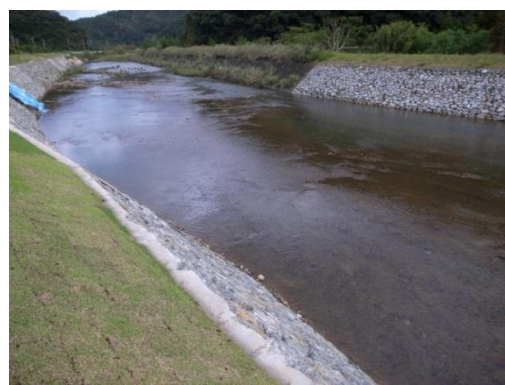
一方役勝川役勝地区の産卵場付近は洪水発生年の夏頃から河川の拡幅改修が続いており、かつて寄り州があった左岸域が掘削され広がることによって平水時の流れは浅くなり流速も遅くなってしまった。このままの状態が続くと新たに広がった左岸域が湿地帯化し、産卵のための必要な流速や、流量の確保が難しくなることが予想される（図4）。役勝地区産卵場に対しては、上役勝地区でかつて施工された、改修時に滞筋位置の変更が起きないように旧護岸の一部を残す工夫と同様の対策が必要である（図5）。

図4 役勝川役勝地区では拡幅により流れが浅く遅くなり、産卵不適の環境に移行しつつあり、滞筋固定の対策が必要

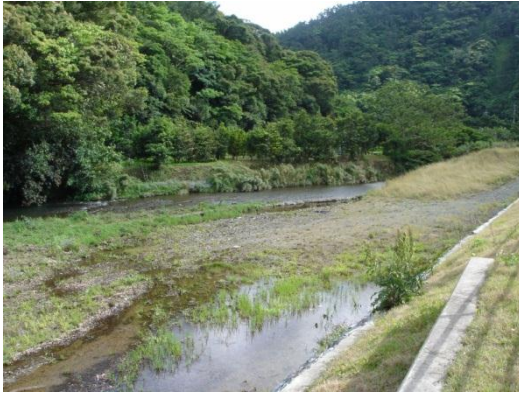
図 5 滞筋位置を固定し良好な低水路幅（画面奥）を保全した役勝川上役勝地区

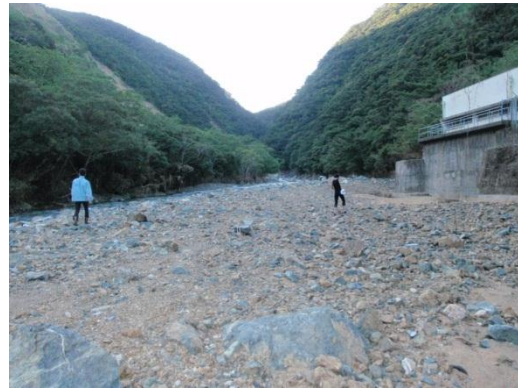
住用川の新住用ダム放水口付近に堆積した大量の土砂は、放水口対岸となる左岸にかつて操業していた採石場周辺の斜面崩壊に起因していた（図6）。広範囲にわたる大量の土砂により、一帯はリュウキュウアユにとってはすみ場が失われていた。採石場と斜面崩壊の因果関係は定かではないが、山腹を切り切り開いて操業しており、こうした箇所が豪雨を受けると脆弱な面が現れたと考えられる。今後とも採石場の操業に関しては十分な災害対策を義務づける必要を感じる。

図 6 旧採石場周辺の斜面崩壊により河床が土砂に埋まった住用川ダム放水口前

いては、洪水約3週後から始まった住用川緊急改修工事の影響が考えられた。この時期には新住用ダム放水口付近に堆積し、放水口を閉鎖した大量の土砂搬出を始め、住用川流域の各所で改修が進行中であり、河川内は土砂の濁りで川底が見えない状態であった。このような濁水が続くと、アユはいったん海まで流下し、河口部で合流する役勝川へ逃避した可能性がある。
