# 平成 30 年 7 月豪雨による斜面災害の調査と斜面崩壊の数値解析

農学部 平 瑞樹・白川 翔・板井 雄太郎・上田 陽平・渡邊 剛

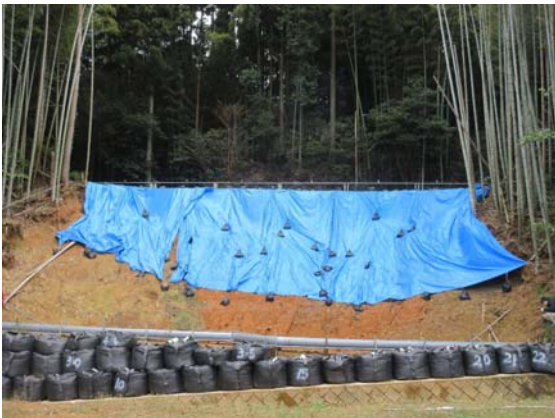
九州から東海地方にかけての線状降水帯が 15 箇所が発生したため、局地的な集中豪雨が発生したという気象庁の報道であった。北九州市門司区では崖崩れが発生し住宅が全壊、2 人が死亡した。筑紫野市の水路で避難中に土石流に巻き込まれた方が発見されている。6 日には、北九州市小倉北区の板櫃川などの複数の河川が氾濫し、久留米市では広範囲で浸水している。北九州市では 9 日までに土砂崩れなどにより約 680 棟が被害を受けた。佐賀県で 2 人、宮崎県 1 人、鹿児島県でも桜島の古里町で 2 棟が土砂に巻き込まれて 2 人が死亡している。写真-1 は盛土された道路斜面が豪雨により崩壊した地区で、写真-2 は小学校の裏山の斜面が崩壊して通路が押し出され、校舎近くまで斜面から土砂が押し出されている状況である。

写真-1 道路斜面の崩壊（北九州市）

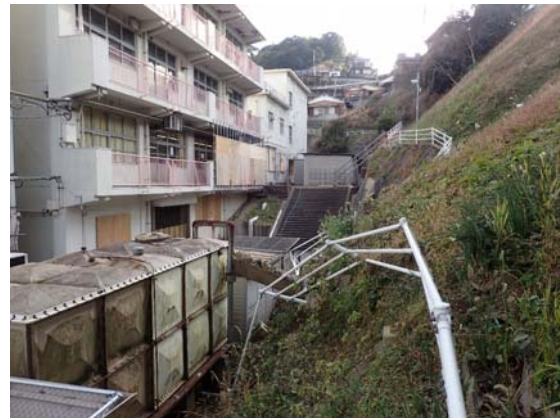
写真-2 小学校裏の斜面の崩壊（北九州市）

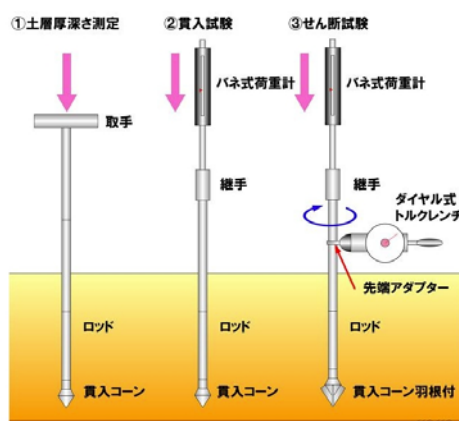
簡易的な原位置での試験として、土層強度検査棒(土検棒)を実施した。斜面の崩壊範囲から上部の斜面と下部の斜面を選定して、地盤強度定数の内部摩擦角( $\phi$ )と粘着力( $c$ )を算出する。図-2に示すように貫入コーンを目的的位置までロッドをつなぎながら押し込んでいき、バネ式荷重計で力を計測する。その後、先端アダプターをロッドに接続して、ダイヤル式トルクレンチでせん断抵抗値を測定する。利用した土層検査棒装置の一式を写真-3に示す。ベーンコーンせん断試験(写真-4)から土質定数としての粘着力と内部摩擦角を整理する方法として、経験式法と相関式法がある。横軸に鉛直応力、縦軸をせん断力とした図を作成して測定点毎に回帰式から粘着力  $c_{dk}$  と内部摩擦角  $\phi_{dk}$  を求める。相関式法とは、横軸をベーンコーンにかかる鉛直荷重( $W_{vc}$ )と縦軸をトルク( $T_{vc}$ )として土質ごとにその回帰式の切片を粘着力、傾きを内部摩擦角として求め、室内強度試験(一面せん断試験や三軸圧縮試験)を実施した  $c$  と  $\phi$  両者の相関式から  $c_{dk}$  と  $\phi_{dk}$  を求める方法である。ここでは、経験式法と相関式法による結果を表-1に示した。

図-2 ベーンコーンせん断試験

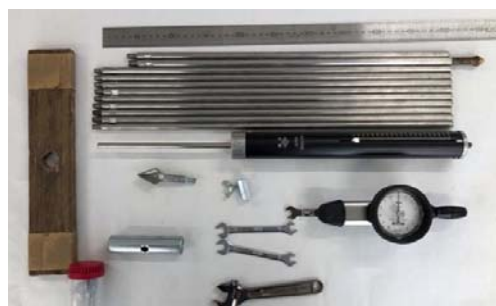
写真-3 土層強度検査棒一式

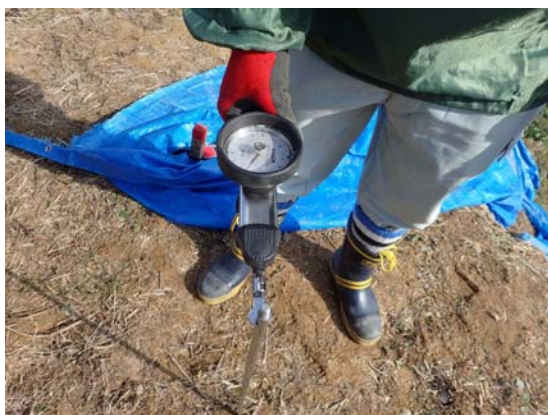
写真-4 ペーンコーン貫入試験

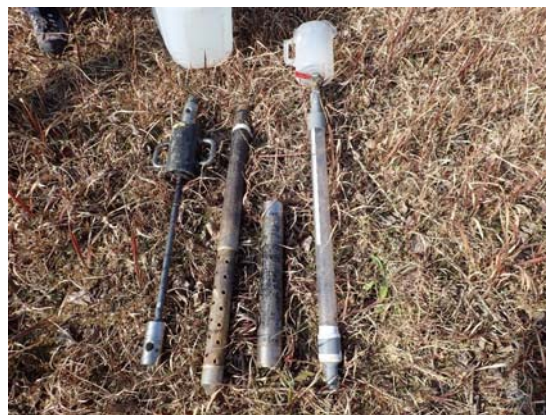
写真-5 原位置透水試験装置

現地での透水試験用に北九州市消防局で開発された透水試験機で実施した。試験区内に注水を行う長さ 300mm のストレーナを打ち込み、上部に注水時の水頭差を観察できるアクリル製の測定用パイプとその上部に注水タンクを装備したものである。現場用に改良された透水試験装置であり、比較的軽量に設計されてはいるが、急斜面に打ち込む際は場所の選定には注意を要する。図-5 に原位置透水試験装置の概略図と写真-5 に装置一式を示す。図-6 は斜面崩壊地の平面図と原位置試験の位置、表-2 に計算した透水係数を示す。

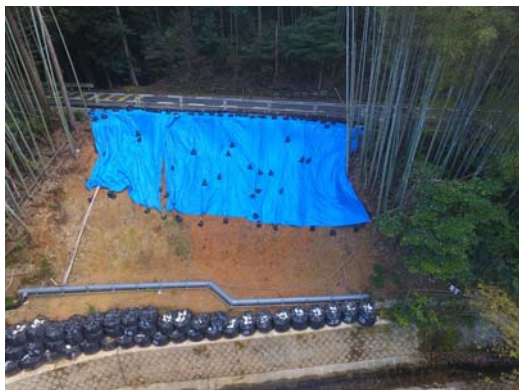
斜面崩壊の規模を把握するために、小型 UAV (ドローン) による周囲の空撮を行った。現地での状況の詳細が明らかでない場合、地盤災害の調査に有効な手法である。画像-1 に空撮した画像を示す。また、画像-2 は 3 次元デジタルサーフェスマodel (DSM) で表示した画像で、豪雨による斜面崩壊位置周辺の状況が視覚的に判断できる。

画像-1 ドローンによる現場空撮
