琉球石灰岩風化土地域における圃場整備法面の侵食防災についての基礎的研究

農学部 肥山 浩樹

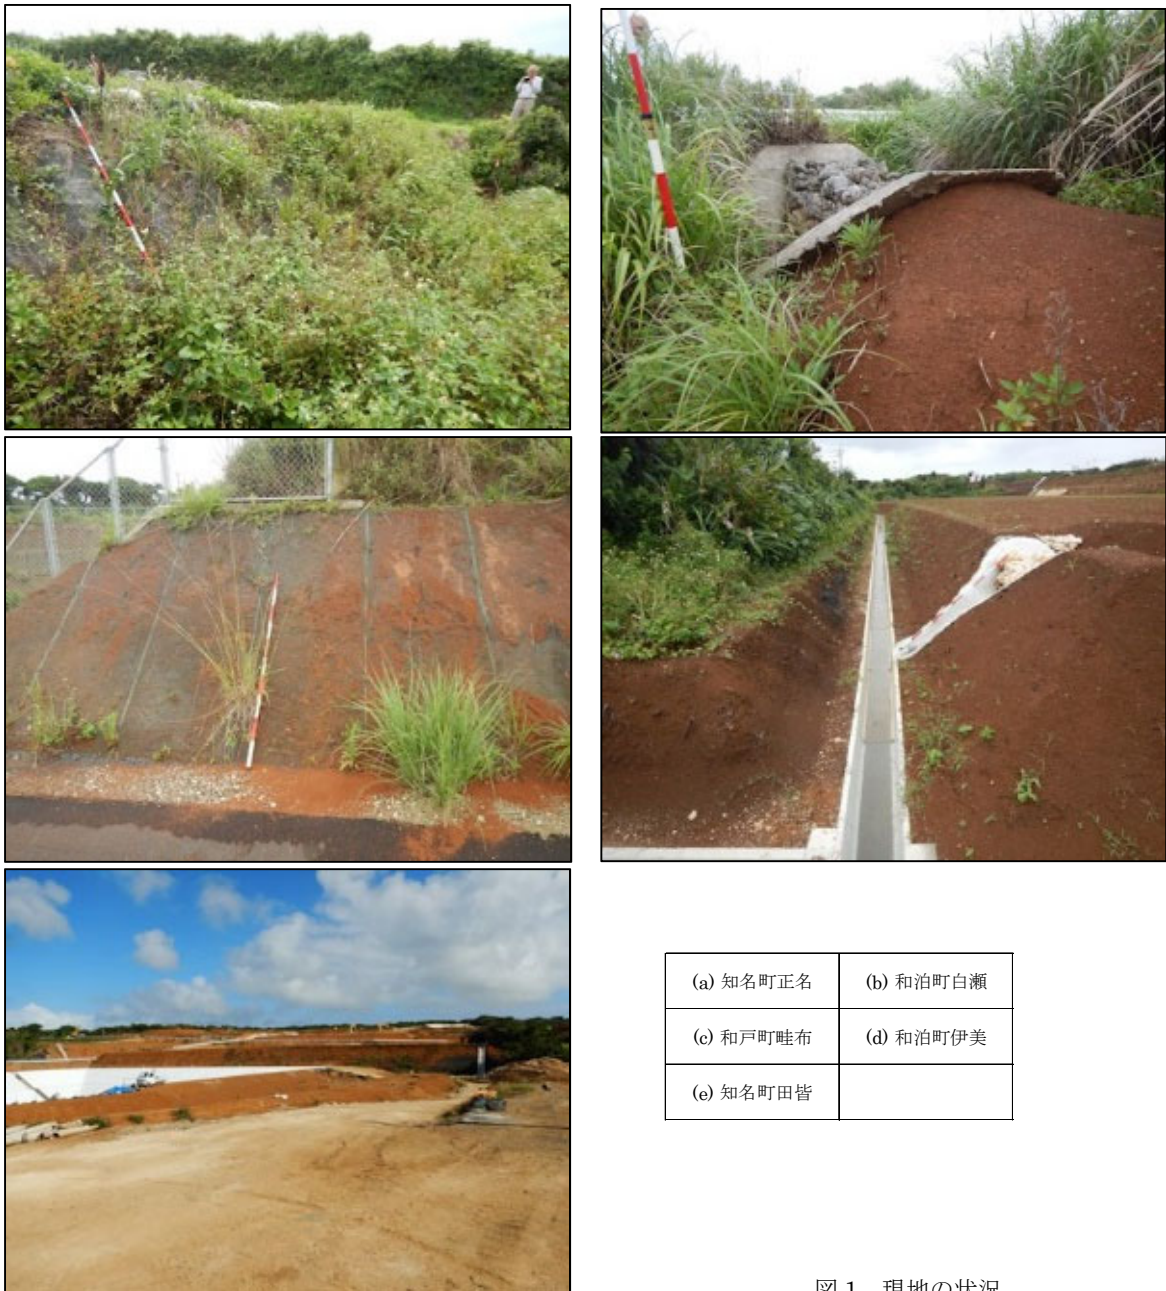
図1 現地状況

法面保護工の実施状況を把握するために、鹿児島県営の畑地对総合整備事業実施地区で、最近法面保護工を施工している5箇所を視察した。視察先は知名町正名と田皆、和泊町白瀬、畦布および伊美であり、いずれも琉球石灰岩風化土地域である。視察先の法面保護工の状況を図1に示す。(a)知名町正名は浸食マットを採用しており、施工後数年が経過していることから、ほぼ法面の被覆が完了しているが、侵食を受けやすい上部で一部植生の活着が悪い。(b)和泊町白瀬は外来種（ヒメイワダレソウ）のカバープランツ工法を採用している。植生が定着している部分もあるが、排水部付近の法面への活着が悪く、そのような箇所では著しい侵食を受けている。(c)和泊町畦布は、正名と同様に浸食マットを用いており、施工後それほど時間が経過していない。植生が全く定着していないため土壌侵食が著しく、赤土流出が懸念される。(d)和泊町伊美は、ヒメイワダレソウを用いたカバープランツ工法が採用できなくなったからの着工であり、野芝やわら芝を

用いた工法で効果が発揮できず、瀝青材吹付けによる法面保護工を実施している。吹付から3ヶ月ほど経過しているが、既に風雨によりほとんどの瀝青材は剥離散逸しているとともに、法面侵食が進行しつつある。(e)知名町田皆は、現在造成工事が進められており、法面保護工の工種がまだ決められていない。

(a) 知名町正名	(b) 和泊町白瀬
(c) 和戸町畦布	(d) 和泊町伊美
(e) 知名町田皆

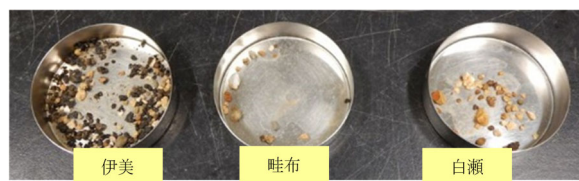
図 3 2mm ふるい水洗残留炉乾試料

土の粒度試験は JIS A 1204⁸⁾ に準拠して行った。ただし、分散剤として 1 規定 NaOH を 20ml 用いた。試料の粒度画分を表 3 に示す。いずれの試料も礫分をほとんど含まず、細粒分を 70 ~ 88% 含んでいる。粘土分 (<0.005mm) 含有量は 14~40% であり、琉球石灰岩に特徴的な重粘土の様相を呈している。ただし、土粒子の密度試験でも述べたように、伊美の試料には瀝青材がわずかながら混入しており、細粒分の数値を若干下げた可能性は否めない。田皆を除く 3 試料の 2mm ふるいの水洗残留試料を炉乾燥したときの写真を図 3 に示す。図中、伊美の試料にのみ見られる黒色粒状の物質が瀝青材である。

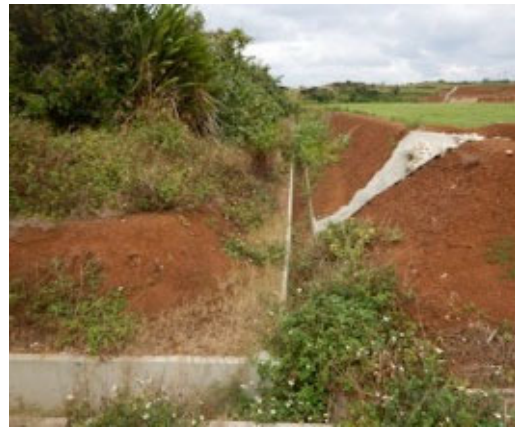
図 4 伊美地区の半年後の状況

造成間もない和泊町伊美地区を半年後に再訪し、その経過状況を観察した。その様子を図 4 に示す。法面の植生は、農道に面した排水口付近には全く定着しておらず、法先に堆積した崩落土上にわずかに認められる程度である。排水口周りの土壌は、この半年間に表層部が侵食を受け、約 5cm 剥離流出している。崩落した土砂が承水路に約 20cm の深さで堆積している。ただし、このような著しい侵食が全体に及んでいるのではなく、図 4 で承水路に沿った奥の方では部分的に植生が定着している箇所が見受けられる。定着している箇所を詳しく観察すると、周囲の植生により、風の影響を直接受けにくい場所であることが分かった。また、表層部を注視すると、図 5 に示すように、おそらくは乾燥に伴う細かいクラックが発生し、これが進行することで土壌が細粒のクラストを形成し、剥離崩落しているものと思われる。一般的な土壌侵食では水食の影響が最も大きいですが、琉球石灰岩については風食の影響を強く受けていると推測される。

本研究では、沖永良部島の圃場法面保護に有効な工法について検討するために、最近区画整理工事で造成された圃場 4 箇所を選定し、現地採取した琉球石灰岩風化土について室内試験を行った。その結果、いずれの地区も従来報告されている琉球石灰岩の土質特性の範疇ではあるが、地域差があり、現地のローカルな環境条件で特性が変化することが分かった。また、現地での観察から、乾燥に伴い収縮し、細粒化することで侵食が進行していることが推察された。このため、水食に併せて風食の影響を考慮する必要があることを示した。
