令和2年7月豪雨時に鹿児島県内で発生した浸水被害に関する検討

理工学域工学系 齋田 倫範

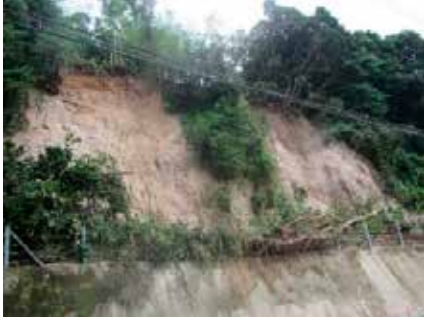
写真-1 斜面崩壊状況

前章で言及したとおり、内水氾濫発生当日に、同地区西側の新川第 8 樋管に接続する内水路の上流部における斜面崩壊が確認されている（写真-1）。痕跡調査の際、崩壊した土砂に由来すると推察される軽石の流出・集積（写真-2）も確認されており、少なくとも崩落土塊の一部が内水路に流入したと推察される。
