薩摩半島市来断層帯五反田川断層の活動履歴調査

共通教育センター 井村 隆介
理学部 植木 翼

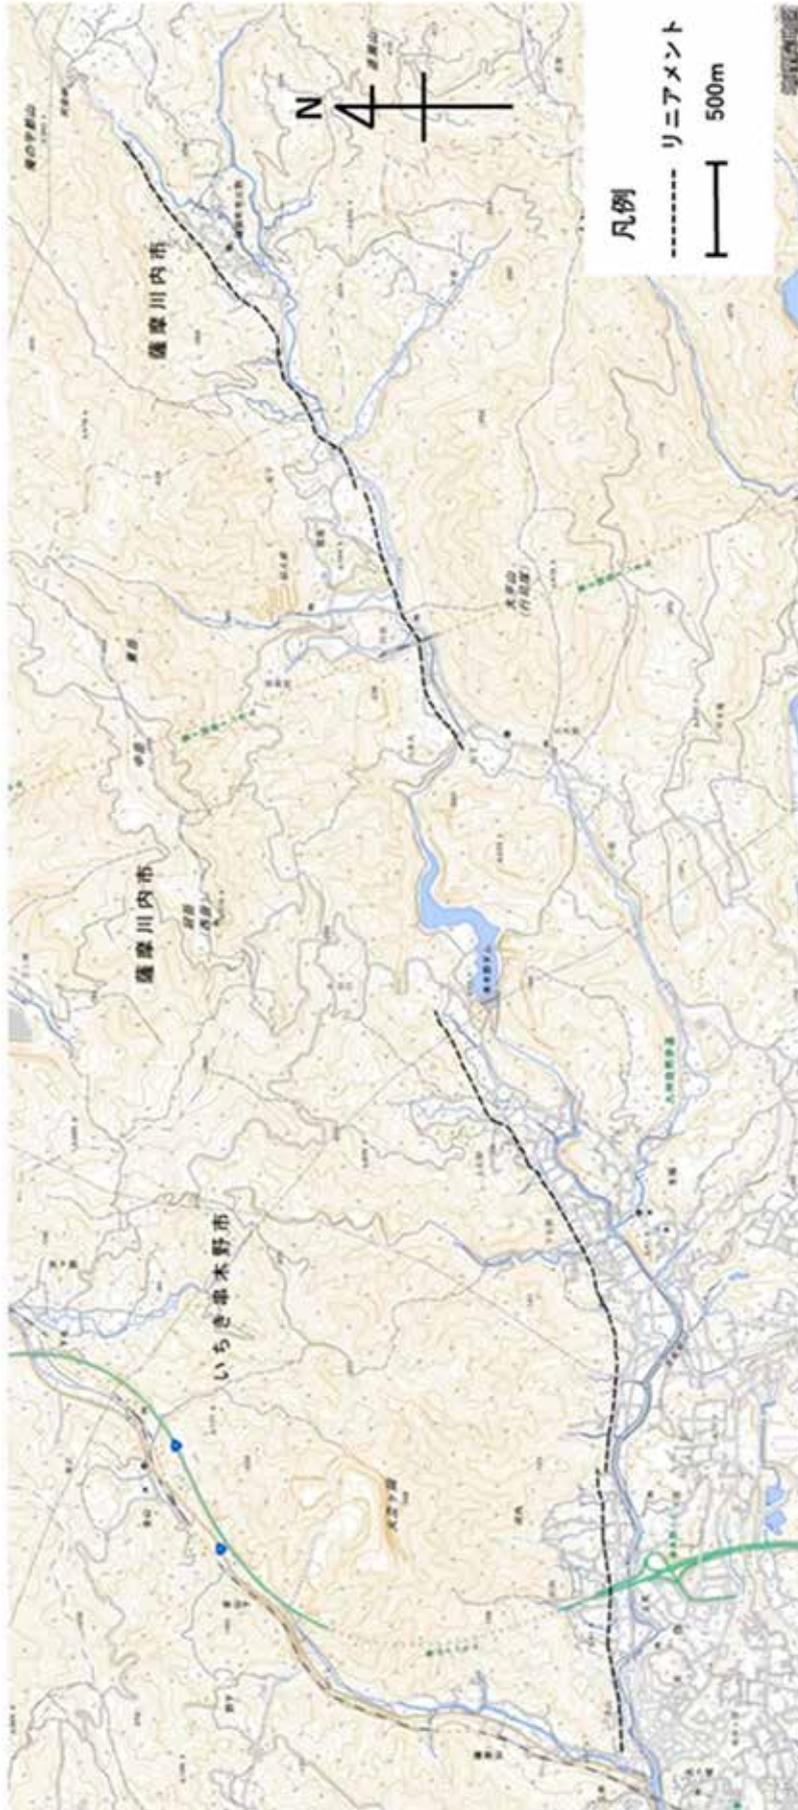
Fig.1 空中写真判読より抽出したリニアメント（地理院地図に加筆）

五反田川断層の延長14kmのうち、空中写真判読にて顕著なリニアメントが見られた約10kmの区間(Fig. 1)について地形・地質を精査した。リニアメント周辺の地形分類・野外調査の結果、この周辺の地形は、北薩火山岩類(宇都ほか, 1997)が作る山地、阿多火砕流(Ata: 110ka)堆積面、入戸火砕(A-Ito: 29ka)流堆積面、河成段丘I・II面、沖積錐、沖積面に分類できた(Fig. 2)。

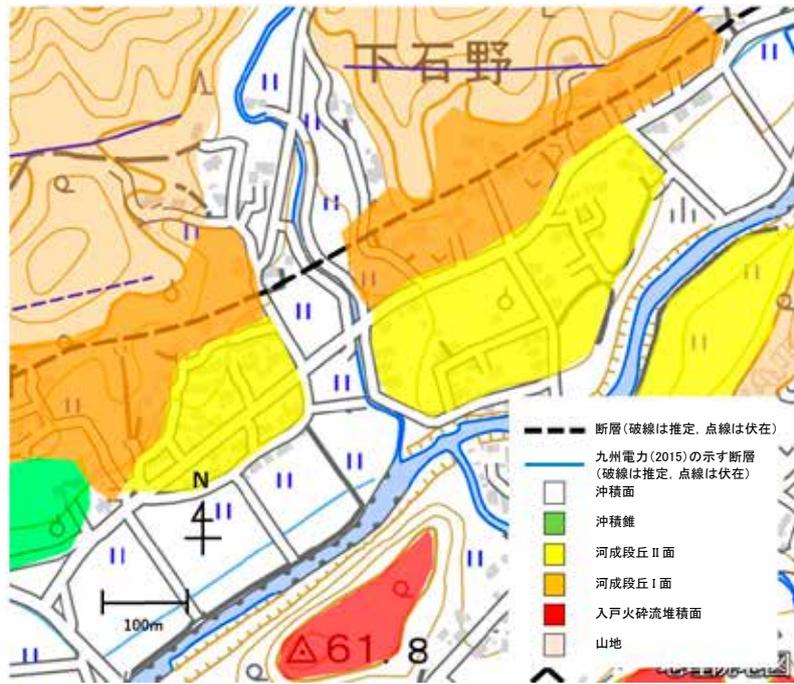
Fig.2 リニアメント付近の詳細地形分類図 (いちき串木野市下石野付近)

Ata面は五反田川上流の冠岳温泉付近に見られた。A-Ito面は五反田川左岸側で厚く堆積し台地

を形成しているが、五反田川右岸側では分布が限られる。河成段丘Ⅰ面は五反田川右岸側、河成段丘Ⅱ面は五反田川中流域の広範囲に分布する。沖積錐は五反田川周辺山地からの小溪流に沿って多数発達しており、一部の地域で河成段丘Ⅰ・Ⅱ面を覆うように堆積している。河成段丘Ⅰ・Ⅱ面には縄文時代早期の遺跡が分布していることから（鹿児島県埋蔵文化センター，2010），両面は10ka以前に形成されたと考えられる。

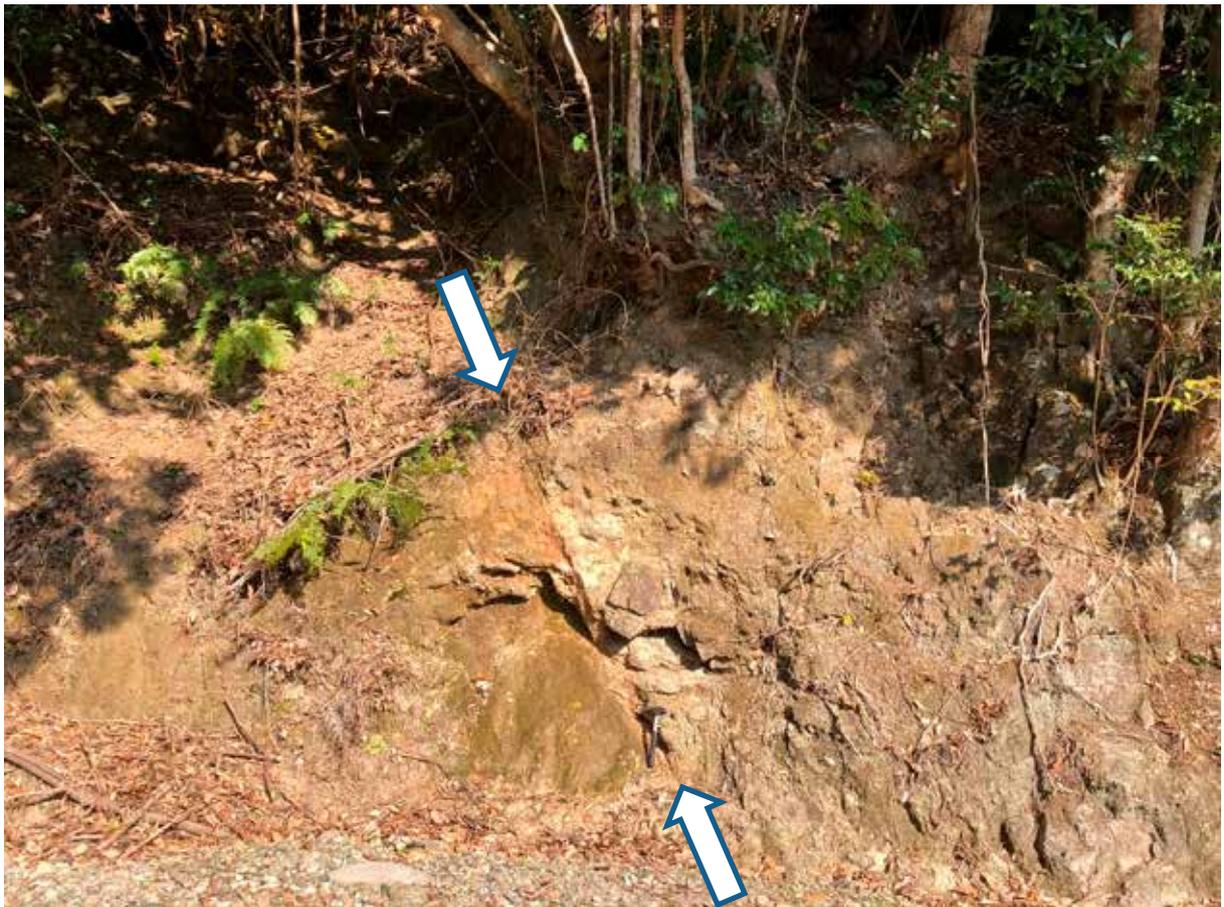
Fig.3 北薩火山岩類中に見られる断層 (薩摩川内市樋脇町市比野阿母峠付近)

五反田川断層のリニアメントに沿って、いくつかの断層露頭（Fig. 3）や断層変位地形を確認できたが、いずれも北薩火山岩類がつくる地層や地形の中でのみ認められ、110kaに形成されたAta面やそれ以降にできた地形面・地層を切る断層変位地形は確認できなかった。九州電力（2015）が断層面の可能性を指摘した地表付近の断裂は、この周辺の基盤岩である北薩火山岩類（宇都ほか，1997）に見られる表層崩壊あるいは地すべりに伴う割れ目や断裂（Fig. 4）であり、上下方向や水平方向の大きな変位は認められない。

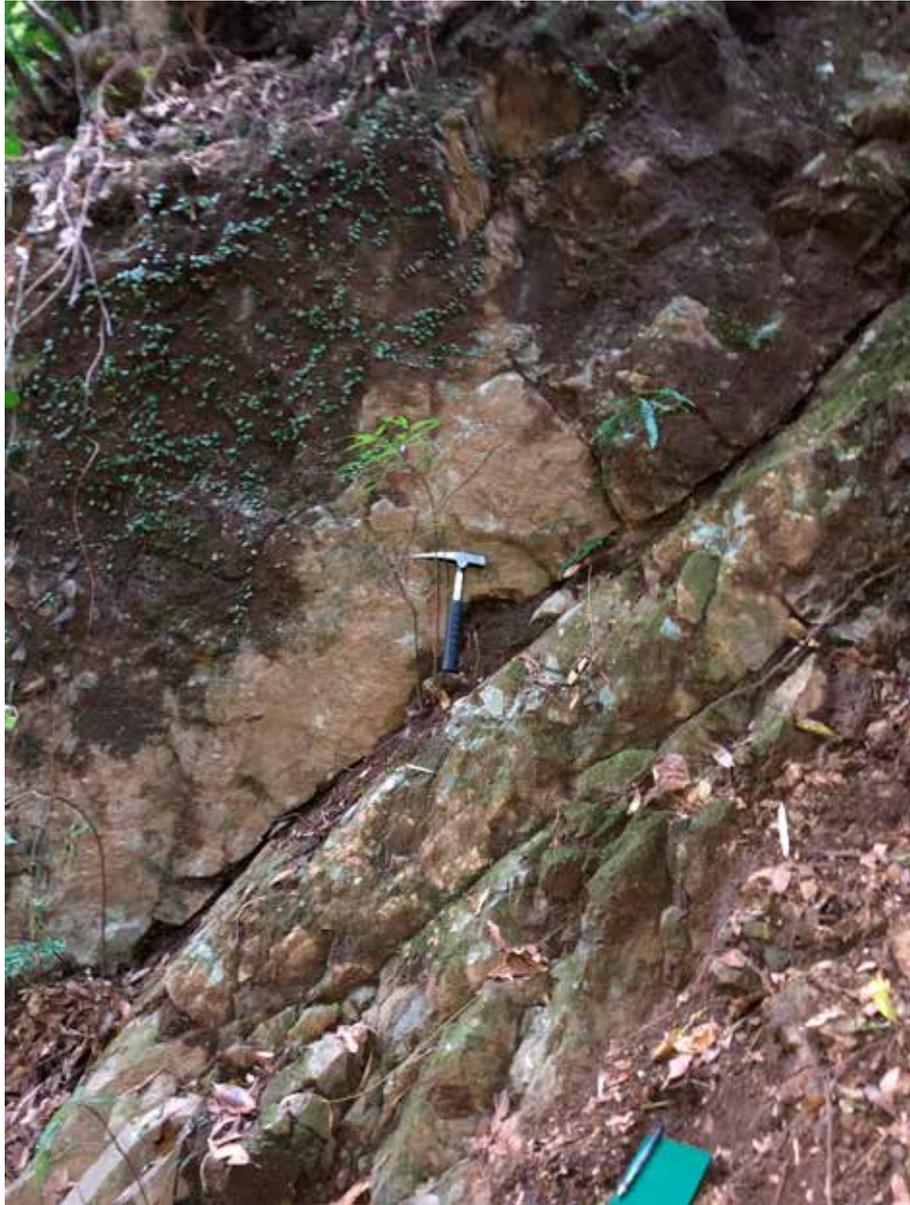
Fig.4 九州電力（2015）で断層として記載された北薩火山岩類の中の亀裂
（いちき串木野市河内）
開口割れ目で亀裂を挟んだ岩盤をパズルのように合わせることができるので、
断層運動による断層面ではなく、表層崩壊による亀裂と考えられる。
