沖永良部島における侵食にともなう農地災害を防ぐ工法に関する研究

農学部 肥山 浩樹

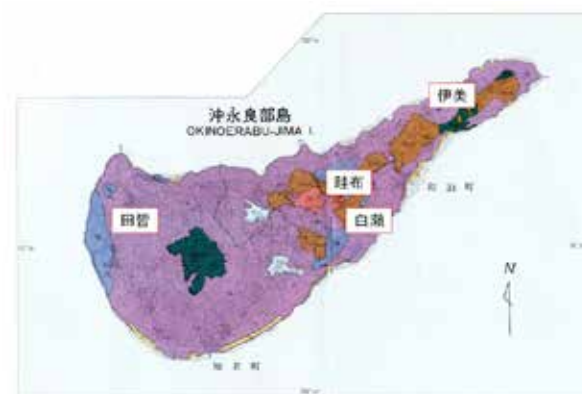
図1 試料採取地点（文献2に加筆）

沖永良部島内で、最近、区画整理が実施された白瀬、畦布、伊美および田皆の4地区を選定し、試料を採取した。いずれも琉球石灰岩風化土であり、その採取地点を図1に示す。持ち帰った試料について、室内で主に物理試験を行い、得られた結果を表1に示す³⁾。

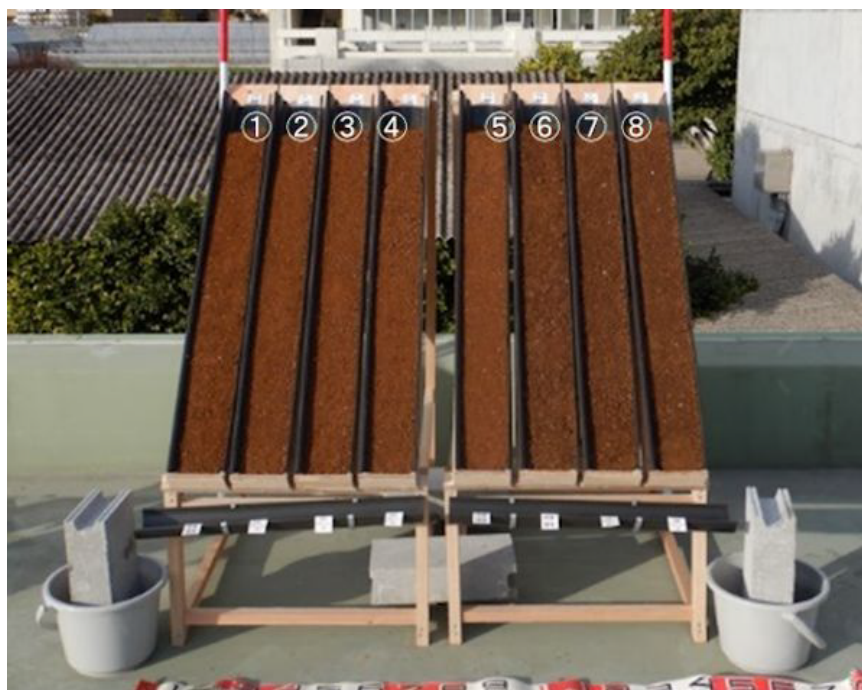
図 4 設置時の状況

土壌改良剤グラベールBは、原液 250mL を 25L で希釈 (100 倍) し、10m² の面積に散布する事を標準としている。屋外実験では、希釈率を 50~150 倍とし、土層の面積を勘案して約 300mL の希釈液をそれぞれ散布した。設置時の状況を図 4 に示す。

| ① | 田無・無施用 |
| ② | 田無・150倍 |
| ③ | 田無・100倍 |
| ④ | 田無・50倍 |
| ⑤ | 田無・無施用 |
| ⑥ | 伊美・無施用 |
| ⑦ | 伊美・100倍 |
| ⑧ | 伊美・50倍 |
