文 部 省 科 学 研 究 費 (No.61020038)  
自 然 災 害 特 別 研 究 突 発 災 害 研 究 成 果

# 1986年梅雨末期集中豪雨による 鹿児島市内のシラス災害に関する調査研究

研究代表者 露 木 利 貞

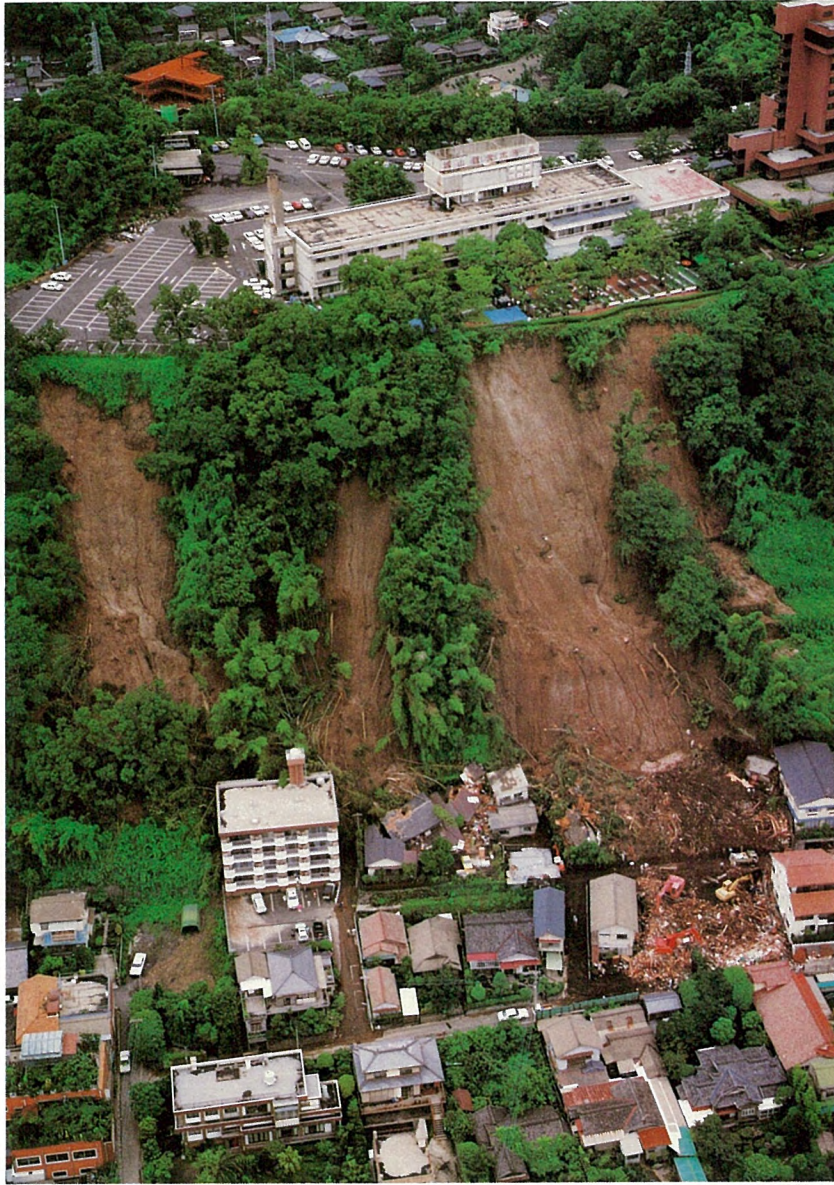
鹿児島市平之町災害現場（提供 国際航空写真株式会社）

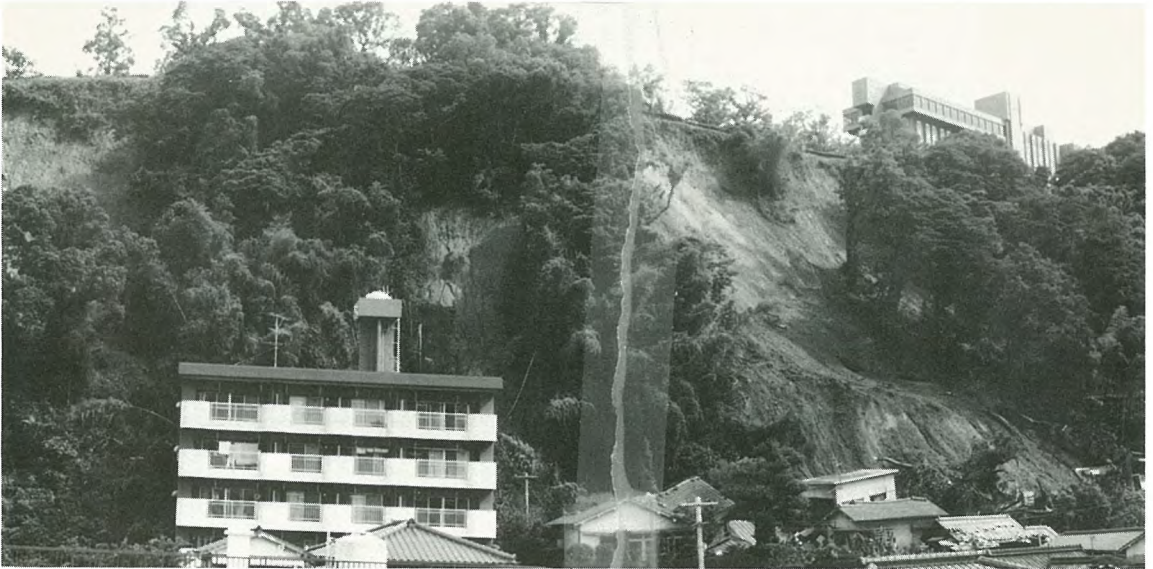
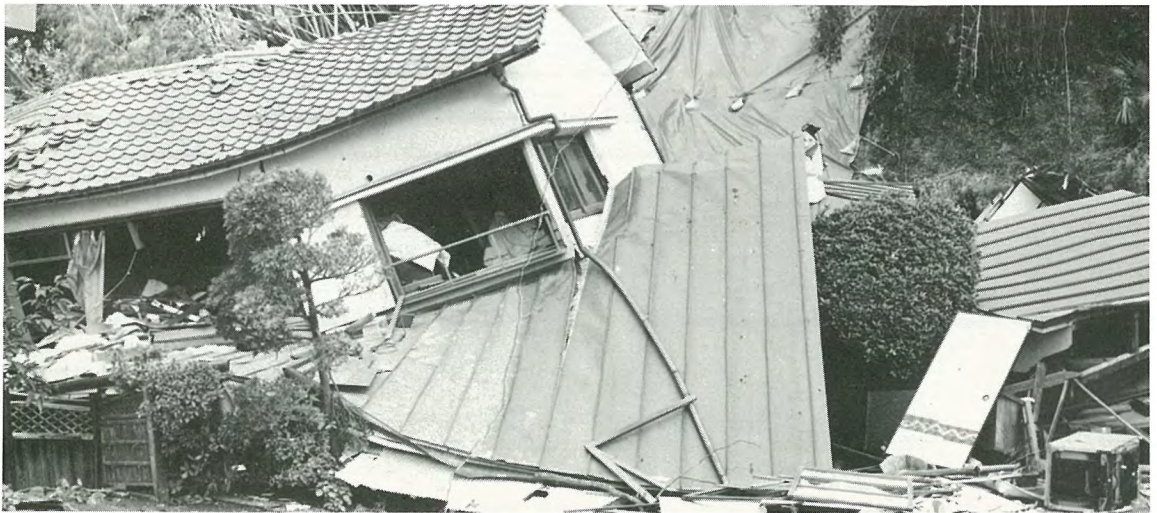
鹿児島市平之町災害現場および家屋被害状況（提供 応用地質株式会社）

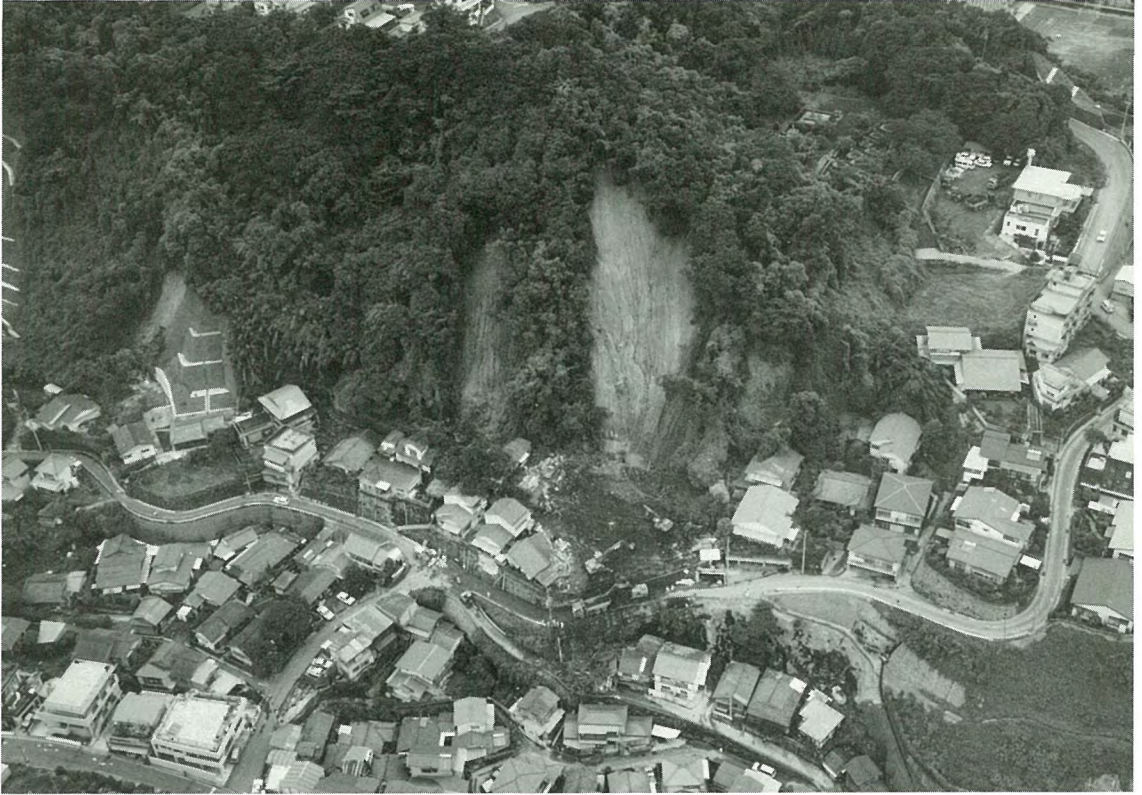
鹿児島市上竜尾町災害現場（提供 国際航空写真株式会社）

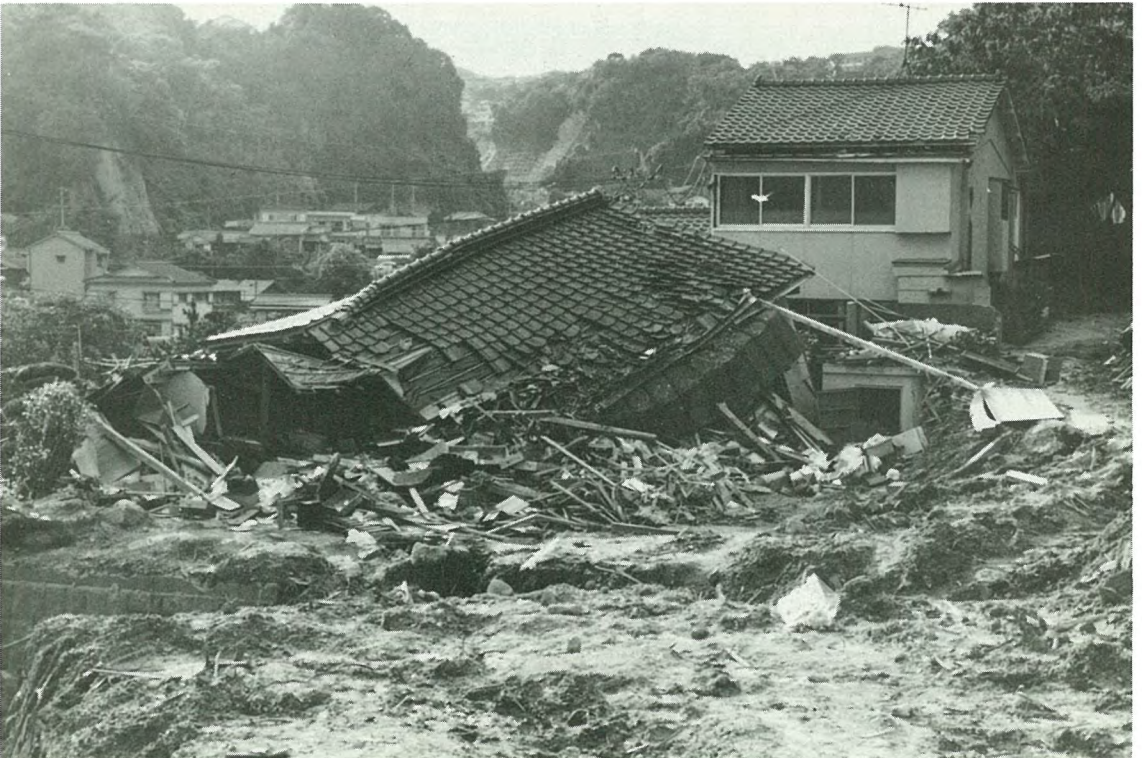
同上被害状況（提供 応用地質株式会社）

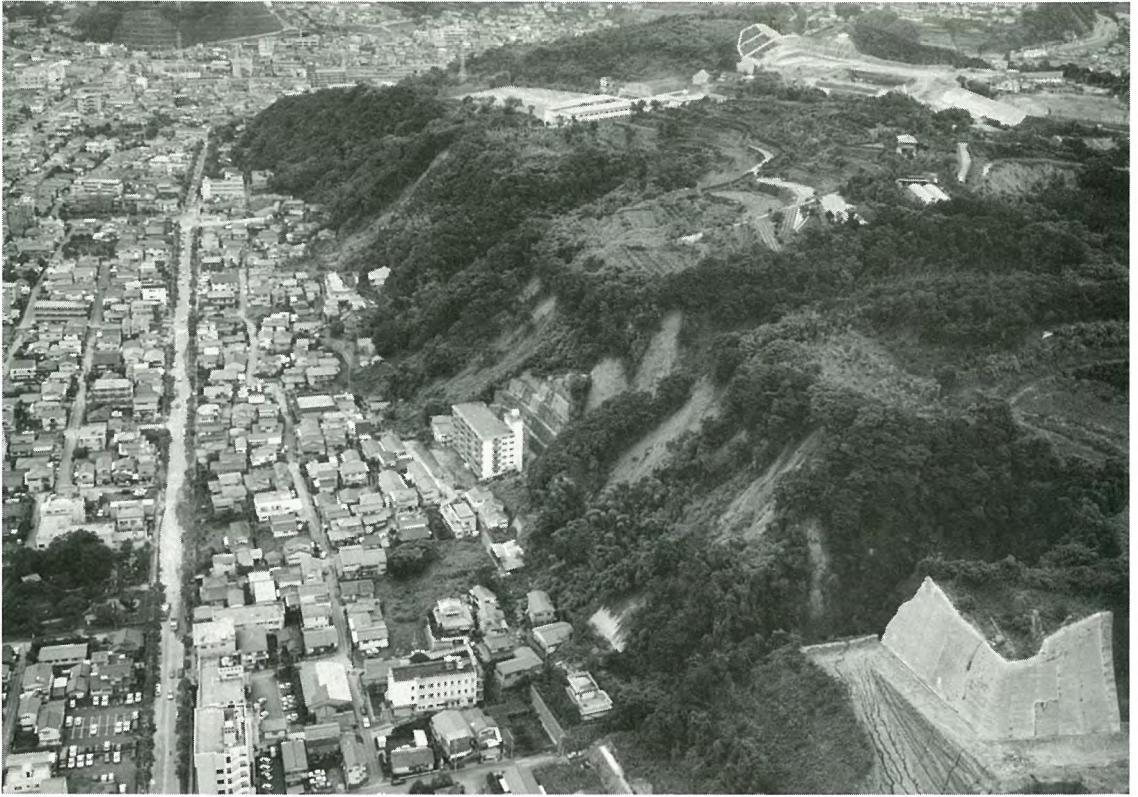
鹿児島市武2丁目災害現場（提供 国際航空写真株式会社）

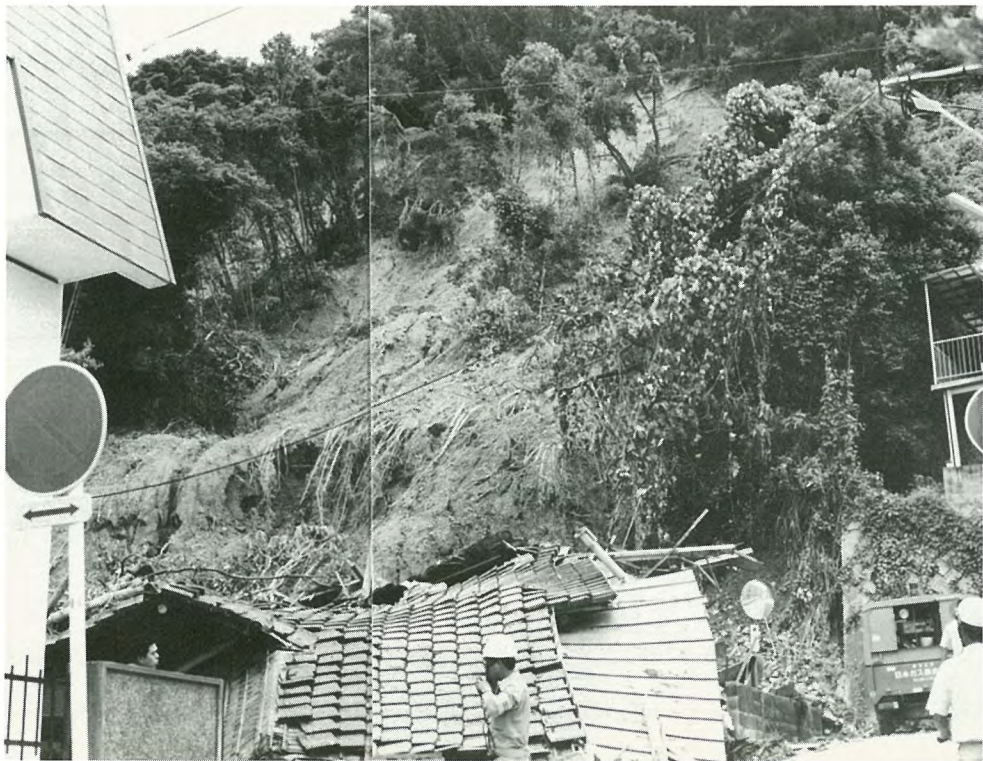
同上被害状況（提供 応用地質株式会社）

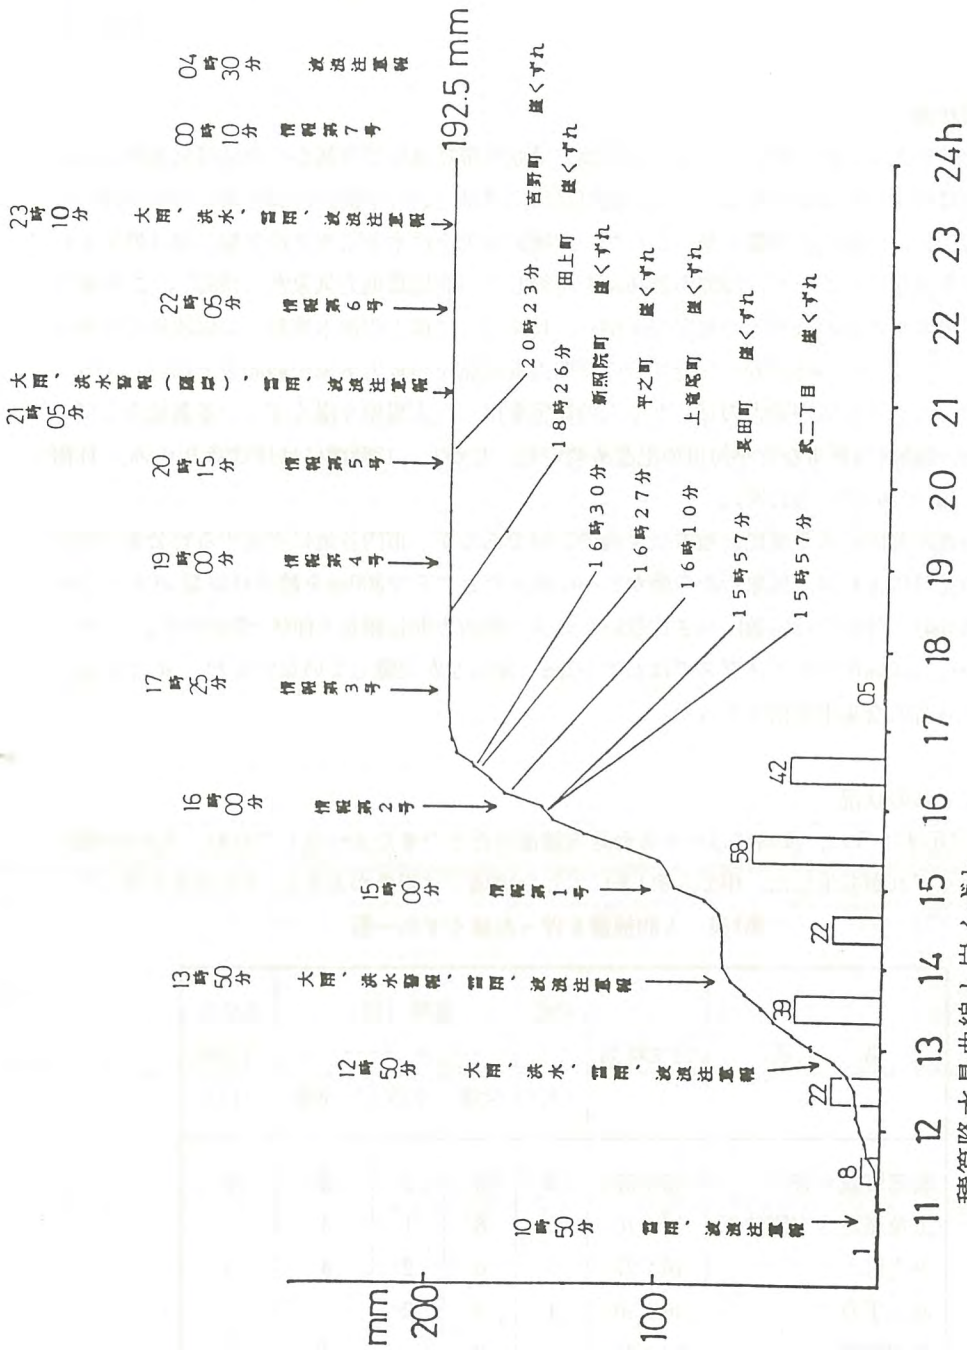
第1図 積算降水量曲線と崖くずれ（鹿児島地方気象台，1986）

梅雨前線が九州北部に停滞し、九州南部地方は亜熱帯高気圧周辺部からの暖湿気流が流れ込んで大気は非常に不安定になっていた。鹿児島市内では、10日午前10時25分頃より雨が降り出し、10時50分雷雨波浪注意報が発令された。12時50分大雨洪水雷雨波浪注意報に切り換えられた頃から雨足がひどくなり、時間雨量46mmを記録した（鹿児島地方気象台、1986）。この頃より、床下浸水や道路の冠水等の被害が出始め、13時50分には大雨洪水警報・雷雨波浪注意報が発令された。ついに15時10分～16時10分の時間雨量は鹿児島地方気象台観測史上第4位の75.0mmを記録した。この頃が災害のピークで人的被害を出した大規模な崖くずれが多数発生している。また、2級河川新川など小河川の氾濫も続いた。しかし、17時頃にはほぼ降り止み、日雨量は192.5mmであった（第1図）。

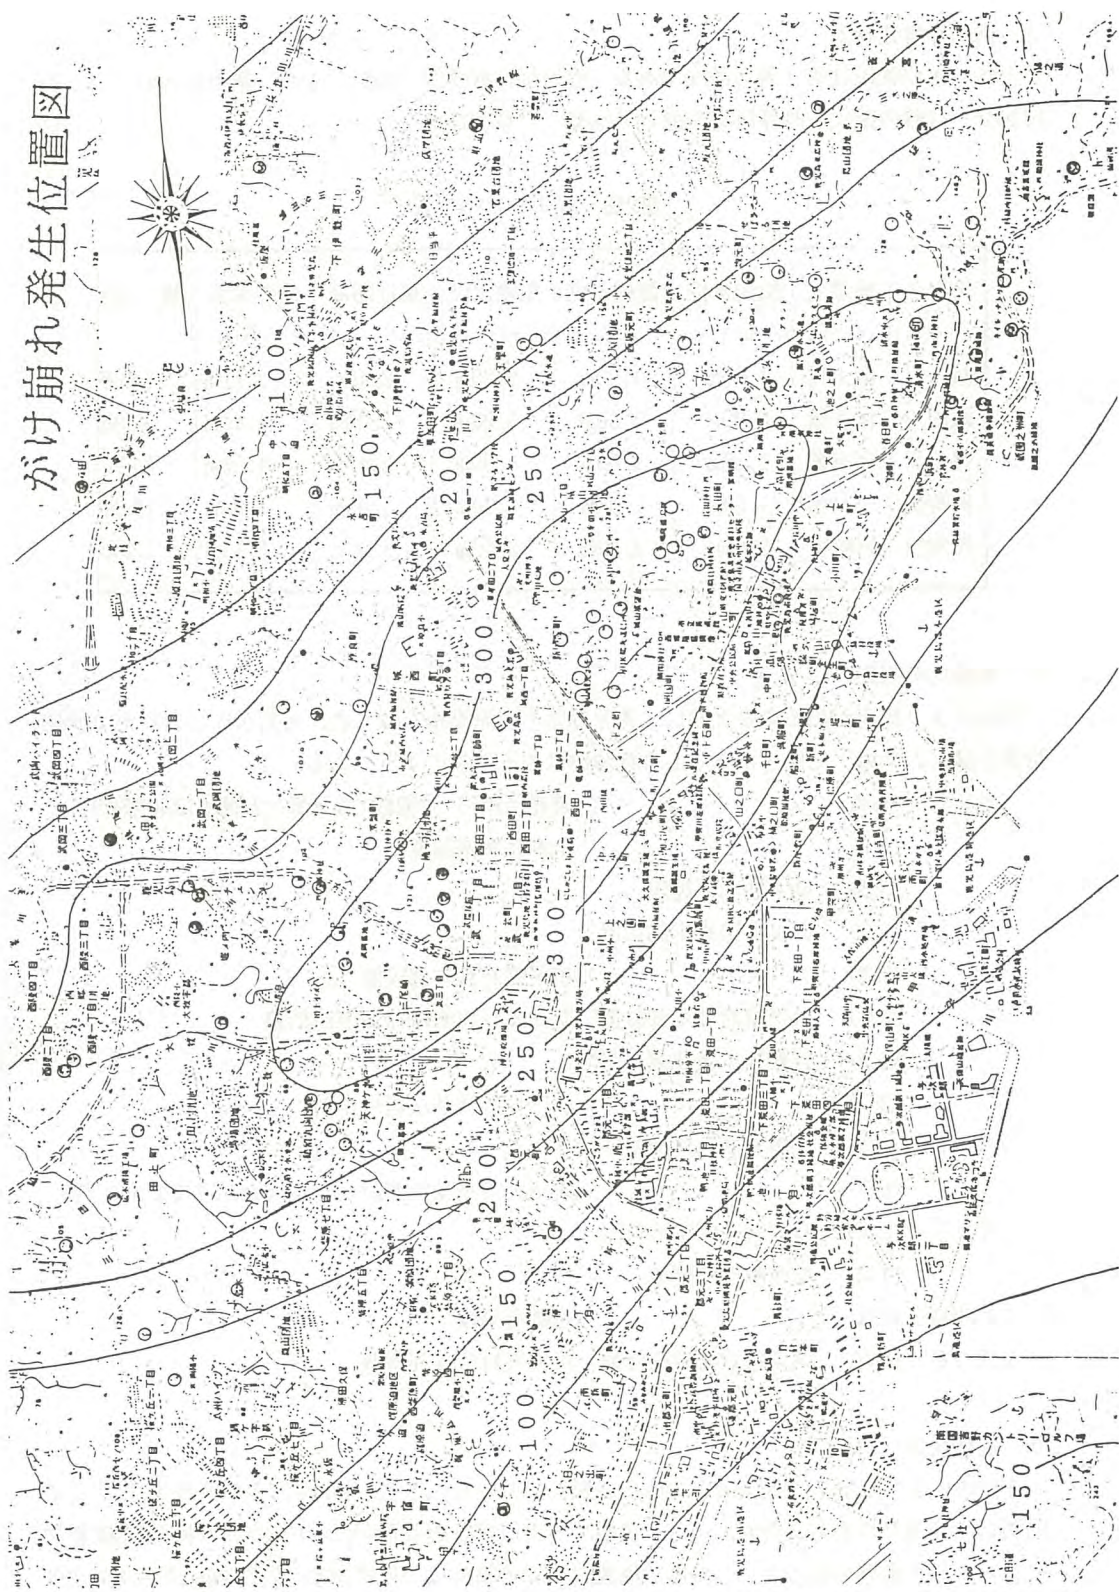
第2図 日雨量曲線と崖くずれ箇所（鹿児島県，1986）

以上が市内荒田にある鹿児島地方気象台の記録であるが、市内各地に点在する官公署の自記雨量計の記録によれば、気象台から僅か2～3km離れたところで300mmを越す日雨量があったという（第2図）。降雨域は幅数km長さ10数kmと北東―南西方向に細長く伸びた帯状を呈しており、気象台から約10km南方のアメダスではわずか1mmの降雨しか記録していないなど、異常ともいえる極く局所的な集中豪雨であった。

第2図に示すように、降雨域はシラス台地末端部付近とたまたま一致したため、大小100箇所を越す崖くずれが発生した。中でも第1表に示した地域では規模が大きく、人的被害を伴った。

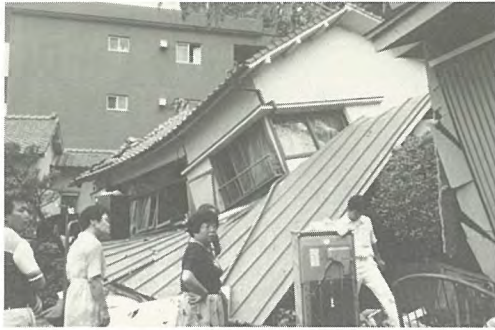
写真-1 平之町

写真-1~3に全壊住家の例を示す。木造住家は比較的少量の崩土でも簡単に破壊する。写真-2は鉄筋コンクリート擁壁上部からの土と樹木の崩落により被害をうけた例である。

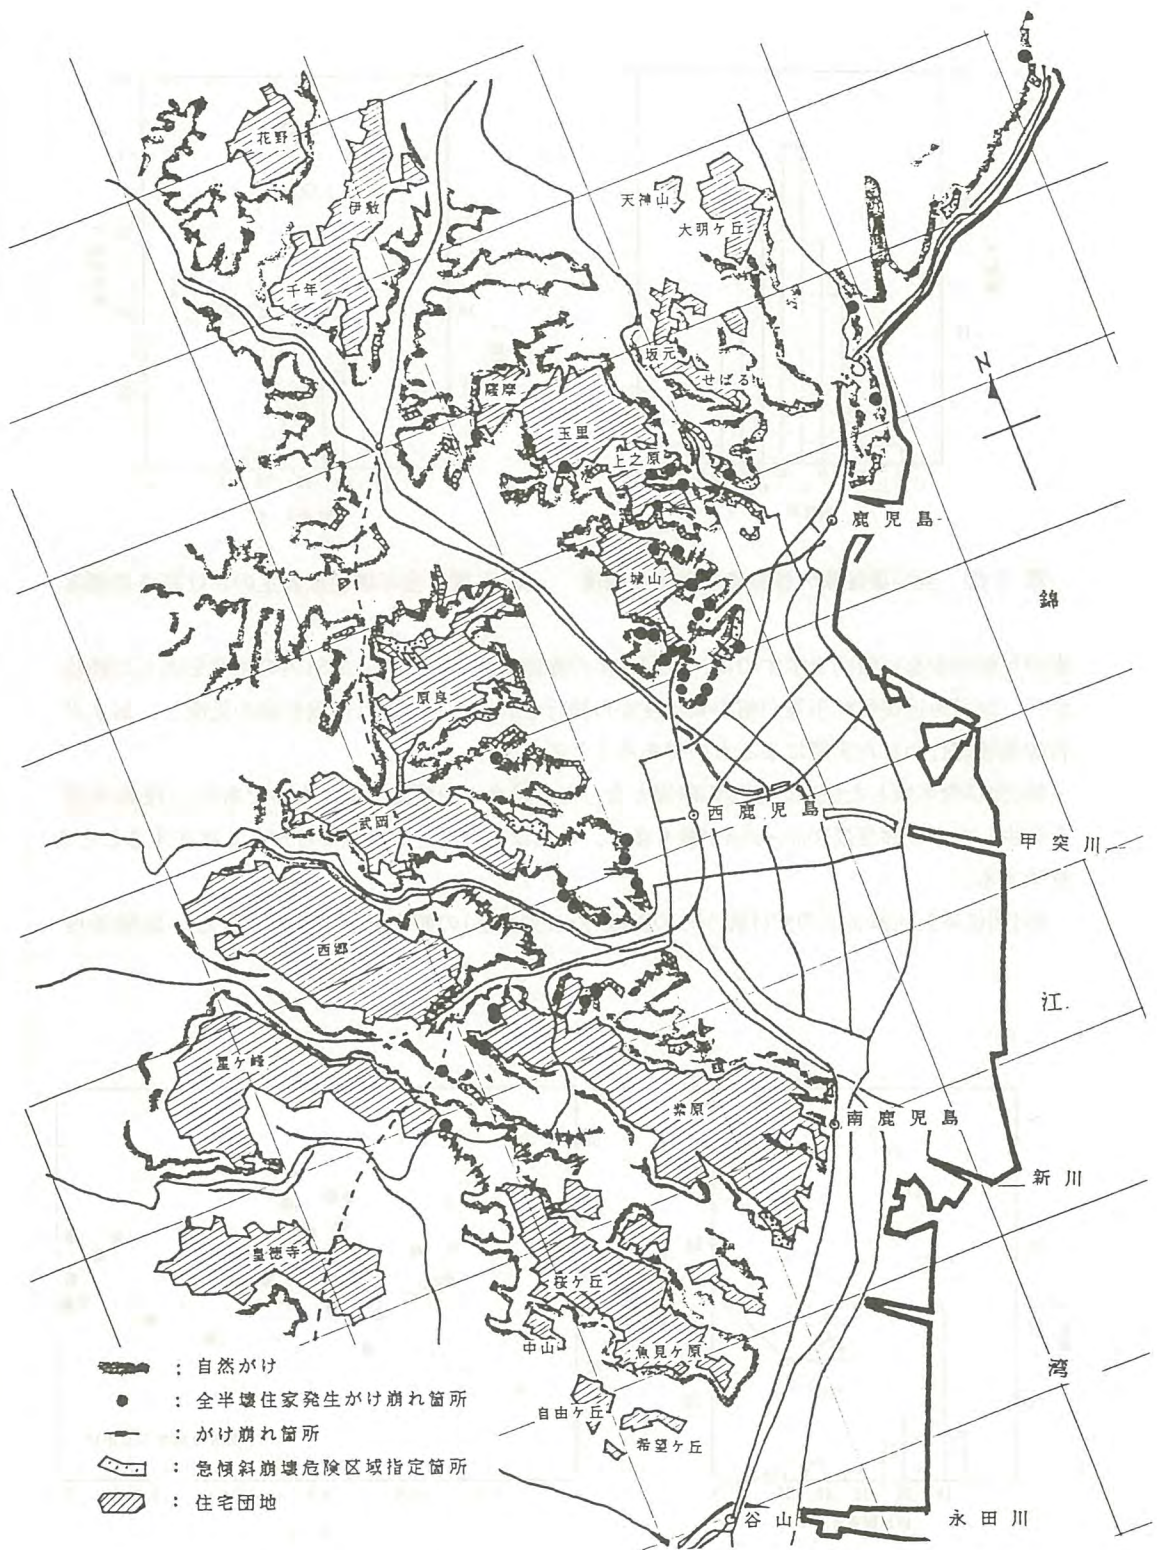
第 1 図 鹿児島市の自然がけ，住宅団地および急傾斜崩壊危険区域分布

家破壊に至らしめたがけ崩壊の位置を示したものである。薄墨の部分自然がけの存在箇所、自然がけを比較的がけ勾配の大きいところについて地形図から読みとり描いたものである。同図には鹿児島市内の開発された住宅団地の位置も示す。鹿児島市は、人口の集中に伴い平野部が狭いことも手伝って旧市街地周辺の丘陵地に住宅団地が急速に開発されてきた。したがってその開発住宅団地周辺には住家に近接した自然がけが存在することになり、図はその様子を示すものである。また同図に急傾斜地崩壊危険区域の指定を受けた位置を示す。

図の黒丸印は全半壊住家の直接の原因となったがけ崩壊箇所の位置を示すものである。また鹿児島県の資料より住家災害を起していないがけ崩壊箇所も記載した。図からみられるように今回の被害は鹿児島市の中心部に直線状に広がる領域で発生していることが判かる。これは今回の集中豪雨が極めて局所的であったことをうかがわせるものである。またこれより、先に述べた急傾斜地崩壊危険区域の指定地より指定区域外での住家被害およびがけ崩壊が多く発生していることが判かる。さらにこれは同一雨量に対するがけの抵抗性に関する貴重な資料を提供するものとする。つまり自然がけにおいて、崩壊、非崩壊を左右した各種の要因の究明に今後、資するところが多い。

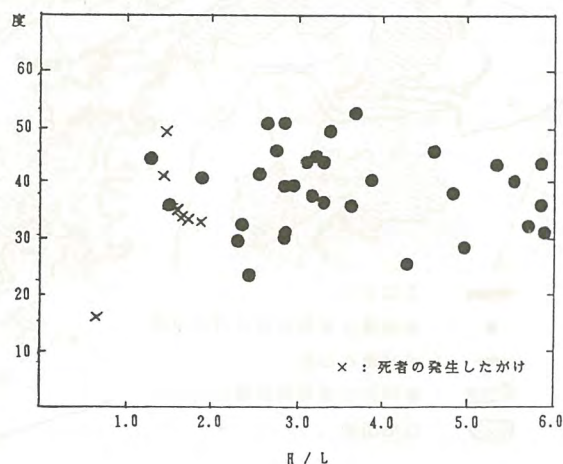
第 5 図 全半壊住家の  $\theta$  と  $H/L$  の関係

第5図はがけ高さ(H)、崩れ脚長さ(L)、がけの平均勾配( $\theta$ )としたとき、 $\theta$ とHの関係を住家被害を受けたがけについてプロットしたものである。平均勾配は40°前後のものが多く、勾配の大きいところはさらにこれ以上であることが判かる。H/Lの分布は種々の値を示しているが、この中で死者が発生したがけについてみると、図に示すようにHが小さい傾向を示している。これは、大きい災害を引き起したがけは崩れ脚の長さががけの高さに比較して長いことを意味する。第4図、第5図は鹿児島市内における住家ががけ裾にいかにか接近して建てられているかを物語るものである。

急傾斜を持つシラス特有のがけに接近して建てられた住家は少量の土あるいは樹木の崩落で大きな被害を受ける。また被害を受けた住家の山裾からの距離は30m以内のものが大部分で、このようのがけに接近する住家が多く存在する現実の下で今後の技術的対策を考えるとき、単にがけの高さで住家建設を規制することは現実的でないと考える。地形を考慮した山裾からの距離で規制するなどきめの細かい検討が必要であろう。また鉄筋コンクリート構造による住家(アパート)はがけ崩壊の規模にもよるが、今回のように表層のスベリによるがけ崩壊では木造住家に比較してその抵抗性を大いに発揮するものである。これは住家の防災設計法の問題であり、防護工など今後の検討を要すると考える。

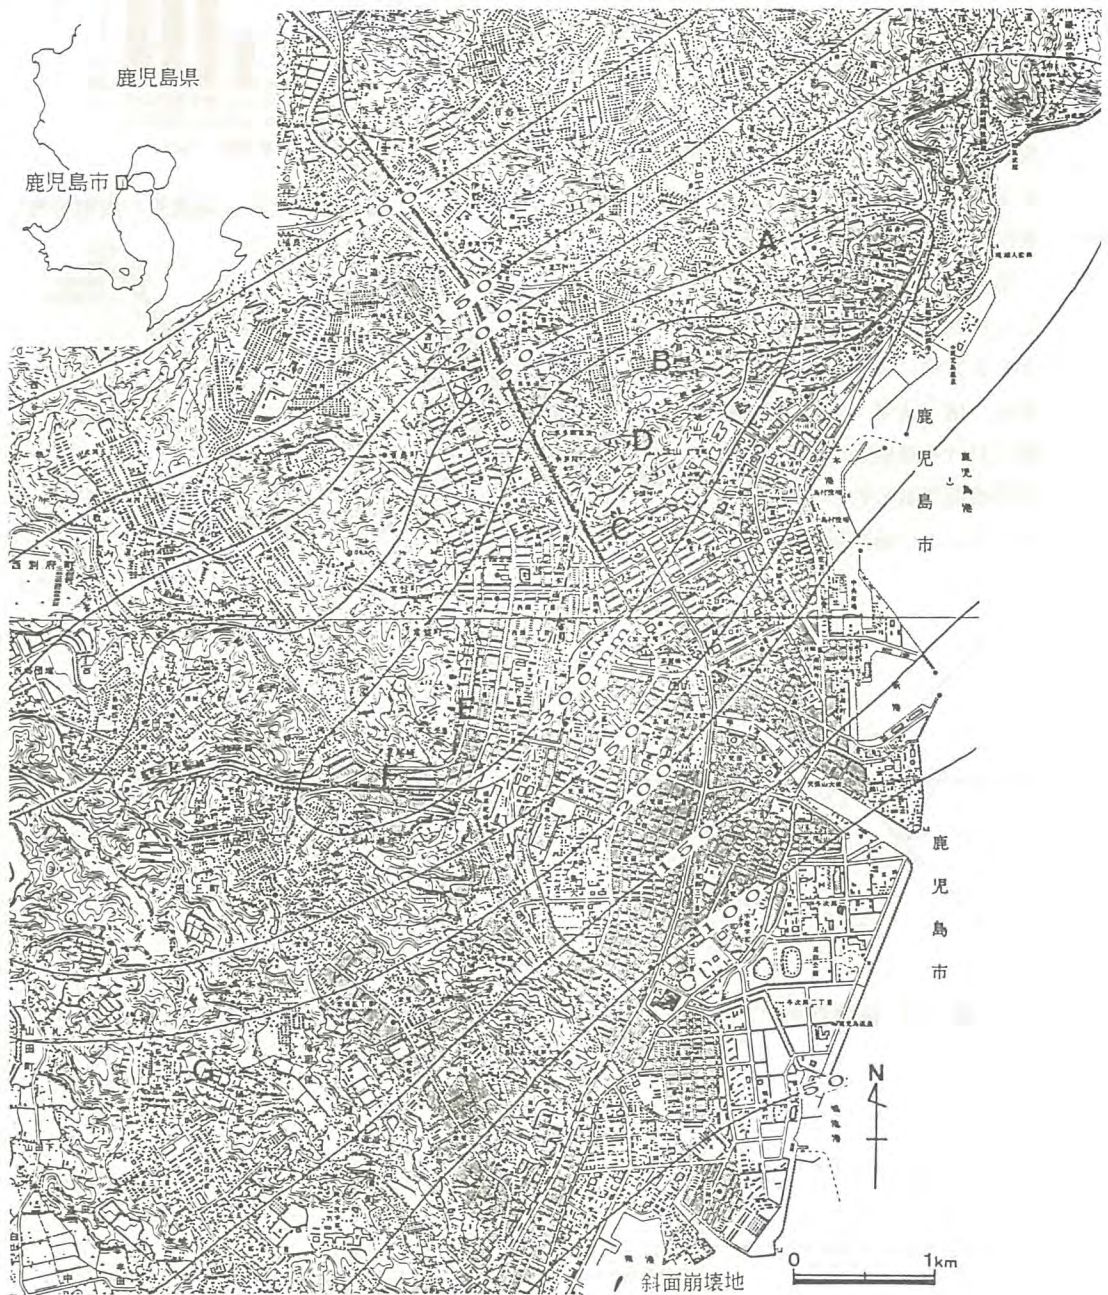
第1図 1986年7月10日集中豪雨による斜面崩壊地の分布

現地調査により作成した崩壊地の分布図を第1図に示す。図中には7月10日の総雨量の等雨量線(鹿児島県, 1986)も示してある。第1図によると、総雨量の多い地域と斜面崩壊の発生位置がよく一致していることがわかる。斜面崩壊数は大小160箇所のにぼっている。総雨量を50mmごとの階級に分類してそれぞれの階級に対する斜面崩壊箇所数の度数分布を第2図に示す。総雨量が多い地域ほど崩壊箇所数も多くなっている。

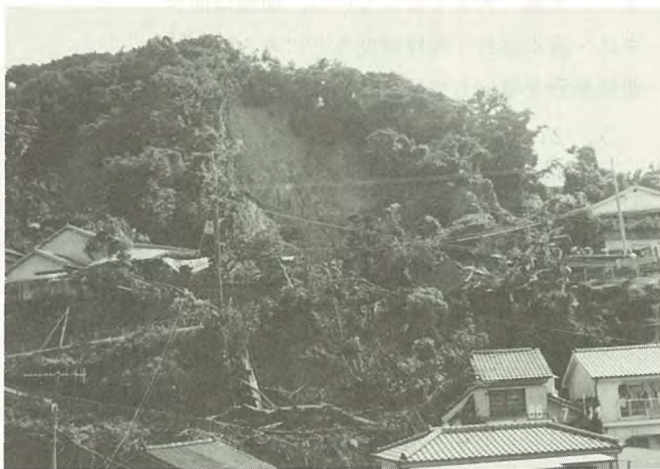
写真-1 上竜尾町崩壊地

崩壊地の状況を写真1に示す。現地調査によると、崩壊斜面の崩壊前の横断形は凹地形を示していたと推定される。崩壊地の隣接斜面には以前の崩壊地の滑落崖が多くみられた。斜面の傾斜は上部50度以上、中部45度前後、下部は切り取られて宅地として利用され、被害はこの場所で発生している。崩壊面は、南西向きであり、斜面長約40m、最大幅約30mである。崩壊面

の周辺において測定したすべり土層の厚さは、上部10~20cm程度、中部30~50cm程度であった。崩壊物質には土壌や風化したシラスのほかに、樹木が多くみられ、その樹齢は大きい樹木で35~60年であった。崩壊地周辺に残された樹木の樹齢を測定した結果、大きい樹木で24~58年を示した。

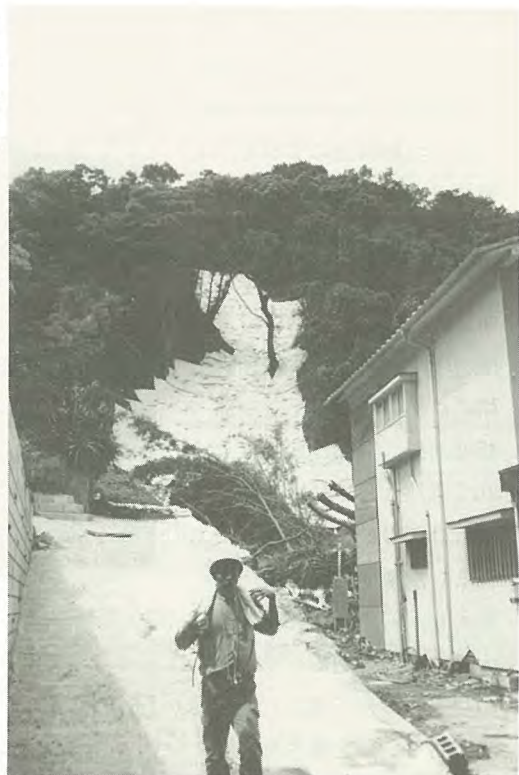
写真-2 長田町崩壊地

長田町・冷水町において大小10箇所余りの表層滑落型の斜面崩壊が発生し、その中の1つで2名の死者を出している。以下、死者の発生した崩壊（第1図においてB点）について説明する。崩壊地の状況を写真2に示す。現地調査によると、崩壊斜面の崩壊前の横断形は凹地形を示していたと推定される。斜面の傾斜は上部40度以上、中部30度前後、下部は切り取られ畑地や宅地として利用されている。斜面は高木の広葉樹におおわれ、下部は竹林となっている。崩壊面は南向きであり、斜面長約40m、最大幅約15mである。崩壊物質には土壌や風化したシラスのほかに、樹木

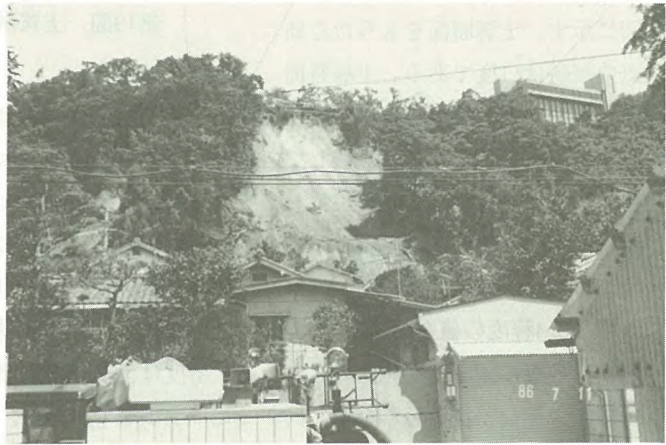
写真-3 平之町崩壊地

現地調査によると、崩壊斜面の崩壊前の横断形はわずかに凹地形を示していたと推定される。崩壊面は斜面長約50m、最大幅約30mであった。崩壊面の周辺において測定したすべり土層の厚さは、上部10～20cm、中部50cm前後、下部100cm前後であり、付近一帯の斜面の土壌層の厚さとほぼ一致している。崩壊物質には土壌や風化したシラスのほか

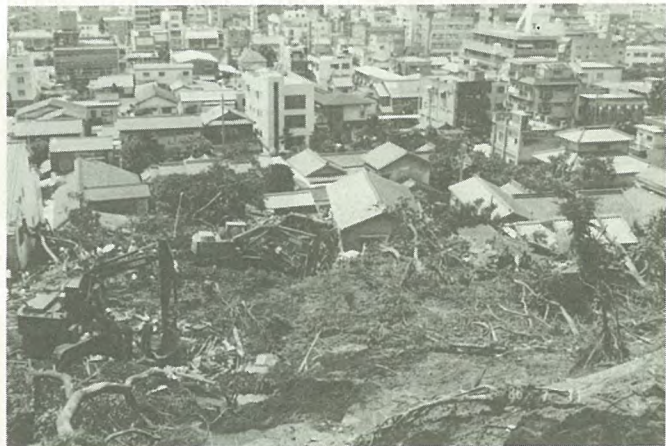
写真-4 シラス斜面の樹木の滑落

に、樹木が多くみられ、すべり落ちた大木が家屋を破壊し、被害を大きくしている（写真4）。すべり落ちた大木の樹齢を測定した結果40～68年、また崩壊地周辺に残された樹木の樹齢を測定した結果42～97年であった。

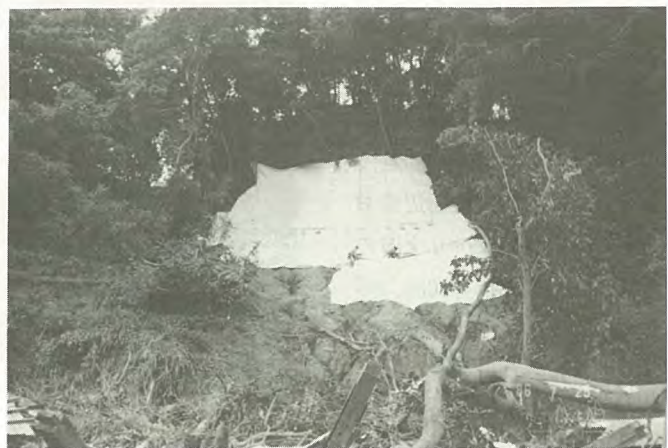
写真—5 新照院町崩壊地

次に、2名の死者を出した新照院町の崩壊地について述べる。崩壊場所は城山に刻まれた谷の最奥（第1図においてD点）である。崩壊地の状況を写真5に示す。崩壊斜面の崩壊前の微地形は凹地形を示していたと推定され、崩壊面は斜面長約20m、最大幅約10mである。斜面の傾斜は上部60度以上、中部40度前後、下部30度前後となっており、

斜面の向きは南西である。崩壊斜面の上部のすべり土層の厚さは非常に薄く10cm以下で、シラスが露出し崖となっており、以前の崩壊跡地と考えられる。斜面中部のすべり土層の厚さは30cm程度、斜面下部は階段状に切り盛りされ果樹園として利用されていた。崩壊物質は土壌、風化したシラス、樹木などであるが、土砂が非常に少なく、樹木が多くみられた。崖の法肩には樹齢20～40年、直径20～30cmの広葉樹が繁茂しており、果樹園の下の住宅はこれらの樹木の滑落により破壊されている。滑落した最も大きい樹木は樹齢31年、直径約40cmのハマセンダンであり、根系の発達には土層深さ方向に70cm程度であった。

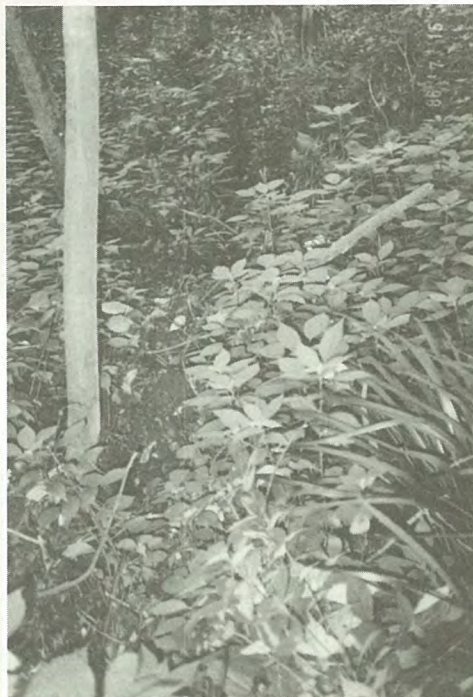
付近一帯の斜面の傾斜は上部50度以上、中部40度前後、下部30度前後以下となっており、斜面の向きは東である。斜面の土壌層は上部20cm前後、中部50cm前後、下部100cm以上となっている。斜面はスダジイ、アラカシなどの高木の広葉樹（樹齢20～35年）におおわれている。崩壊が発生した直後の現地調査によると、隣接する斜面内において雨水が表面流となり大量に流下した痕跡がみられた（写真6）。また、斜面内には1985年8月の台風13号の強風による考えられる倒木が多くみられる（写真7）。付近一帯の斜面は崖錐が発達しており、崖錐部は階段状に切り取られ宅地や林地（以前は畑地）に利用され、またシラス斜面の上の台地は畑地（竹の植栽地）に利用されている。以下死者の発生した崩壊地について説明する。

写真-6 シラス斜面林地内の表面流発生跡

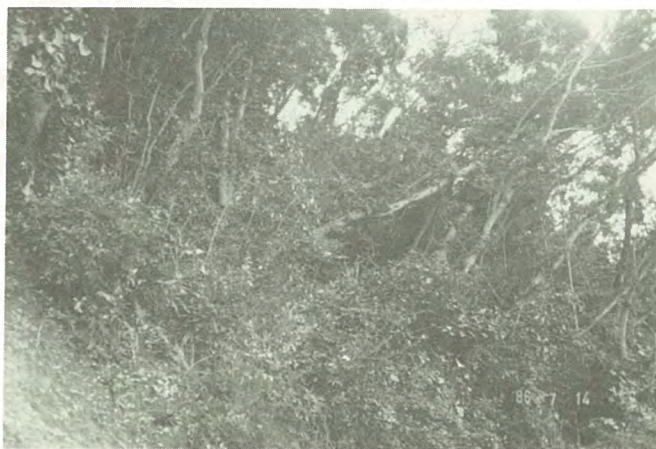
写真-7 1985年8月台風13号によるシラス斜面の樹木被害

桜ヶ丘一丁目東側斜面（第1図においてG点）の崩壊発生地の上の台地上は、斜面ぎりぎりまで宅地に利用されている所が多い。斜面法肩は45度前後の傾斜をなし、高さ5～6mのスダジイ、マテバシイ、アラカシなどの広葉樹が繁茂している。その下は50度以上の傾斜をなし、斜面上にはハゼ、ハギなどの広葉樹、クロマツ、ススキなどがみられ、斜面下部には崖錐は発達していない。崩壊は傾斜の変化点から発生している場合が多い。崩壊面の周辺のすべり土層の厚さは10～20cm程度で、非常に薄い。したがって、崩壊物質には土砂が少なく、樹木が多くみられた。すべり落ちた樹木の樹齢を測定した結果18年であった。斜面下は住宅の建築が規制されているため、付近一帯の斜面下では崩壊による人的・物的被害はほとんど発生していない。しかし、斜面の上の台地の斜面際の住宅においては庭先に亀裂がみられた。また、付近一帯の斜面には1985年8月の台風13号の強風の影響を受けた樹木が多くみられ、台風の影響を今回の崩壊の誘因の1つにあげられる崩壊地が多い。

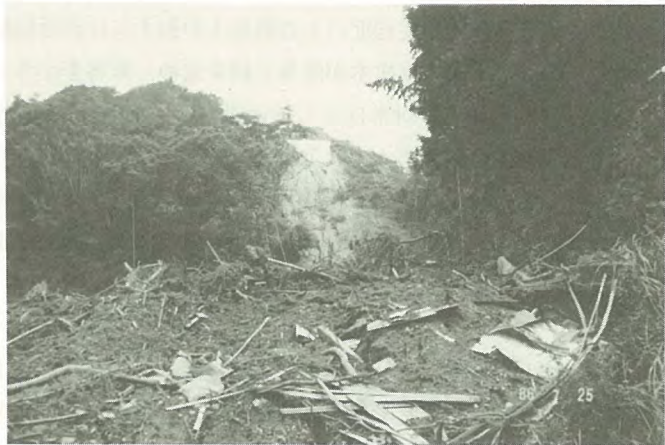
写真一9 田上一丁目崩壊地

下部は切り取られ宅地として利用されている。斜面は高木の広葉樹におおわれているが、斜面の上部は伐採されていた。崩壊面は南向きであり、斜面長約40m、最大幅約20mである。崩壊物質には土壌や風化したシラスのほか、伐採された樹木が多くみられ、被害を大きくしている。

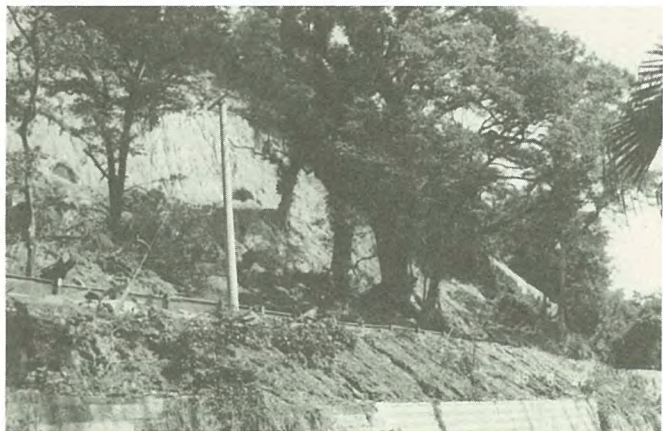
写真一10 シラス斜面下部における樹木の滑落土砂抑止効果

ことがあげられる。シラス斜面においては樹木の根系は土層の深さ方向1 m程度しか発達しないことから、傾斜40度程度以上の斜面上の樹木には斜面崩壊抑止の杭効果は期待できない。しかし、斜面の下部では樹木が滑落土砂を止め、被害を小さくしている箇所がみられ、傾斜35度程度以下の斜面上の樹木に対しては斜面崩壊土砂抑止の効果が認められる(写真10)。また、大きな人的・物的被害が発生した地域は、シラス斜面の下ぎりぎりまで宅地などに利用している所である(上竜尾町・長田町・平之町・武二丁目崩壊地など)。シラス斜面の下が空き地となっている地域ではシラス斜面崩壊による人的・物的被害はほとんど発生していない(桜ヶ丘団地周辺崩壊地など)。

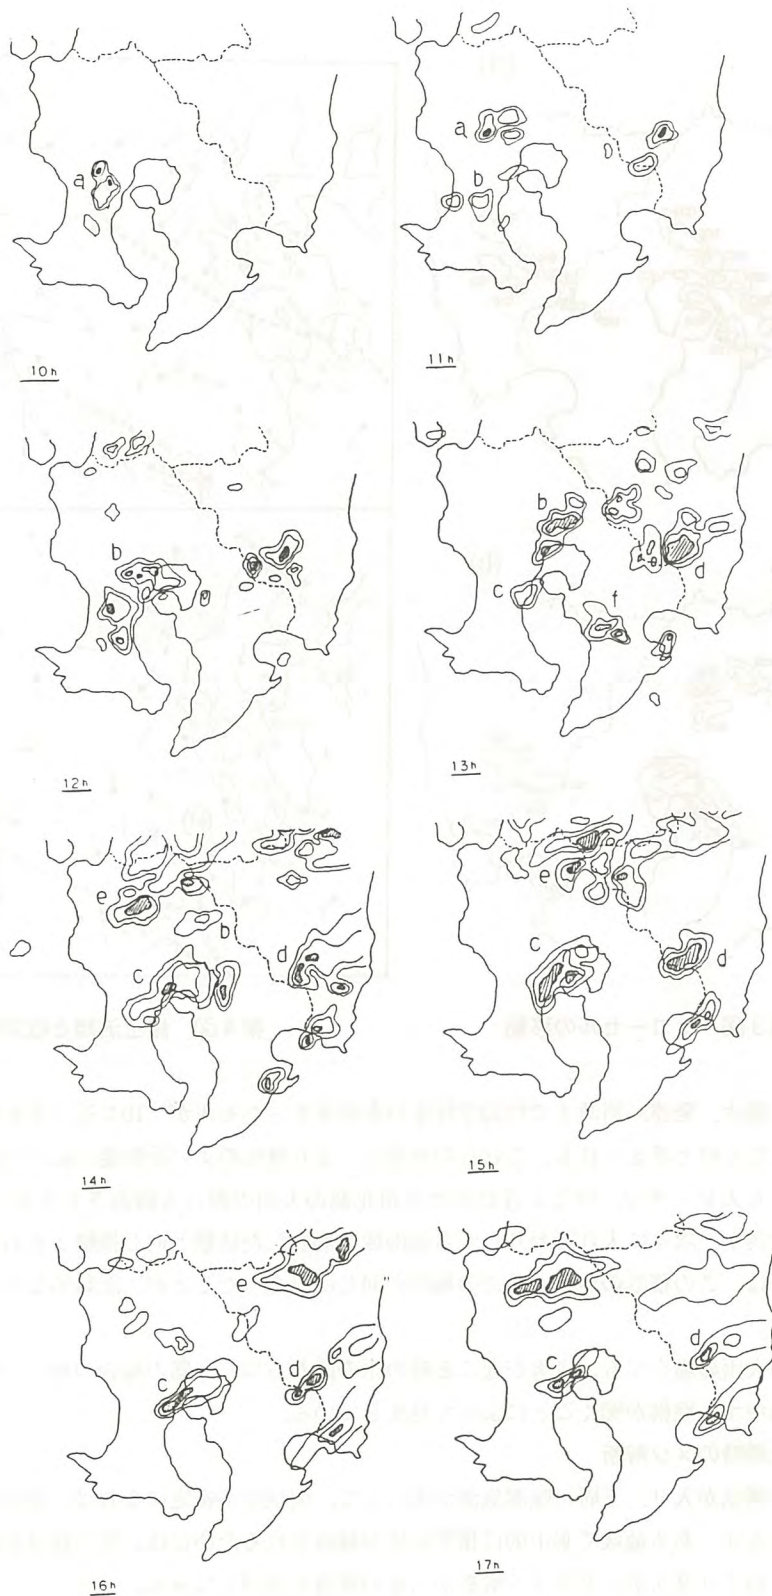
第2図 レーダによる降雨域の移動状況 (建設省レーダ)

この強雨域は、一見一つのセルと考えられるが、実は、次から次へ発生した巨大積雲の集合

であり、発生、発達、消滅まで約30分程度の寿命をもったセルが、10コ近く入れ替わって雨域を構成したものと考えられる。これらの状況は、より精度のよい分解能(1km×1km メッシュ)をもった九大レーダで、同じ7月15日の九州北部の大雨の際にも観測されており、直径5 km規模の積雲が、次々に入れ替わりながら強雨域を形成した状態と同じ機構と思われる。鹿児島市の場合、この積雲の発生、発達の場所が同じ所であったことが、記録的な大雨になったわけである。

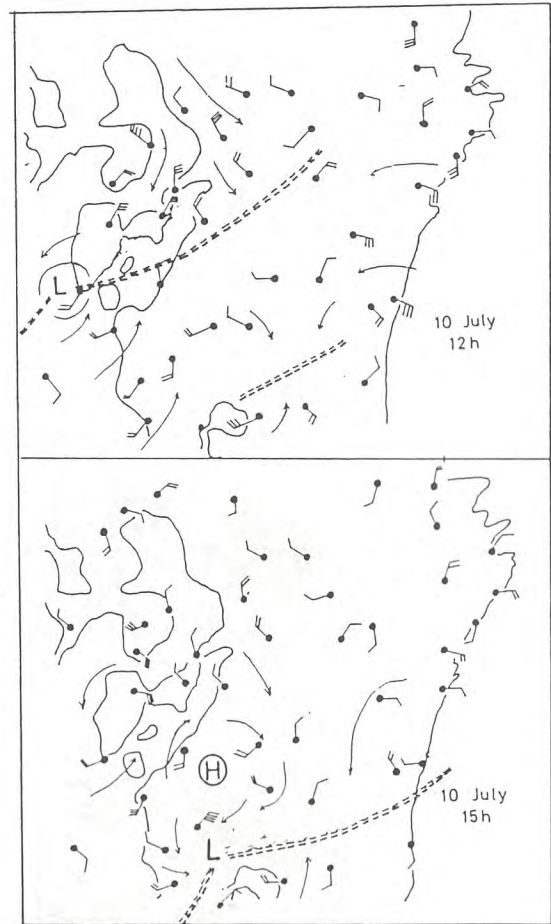
第4図 地上流線と収束帯

第4図は、7月10日の12時と15時におけるアメダスの風の吹き方から、地上風収束の状況を解

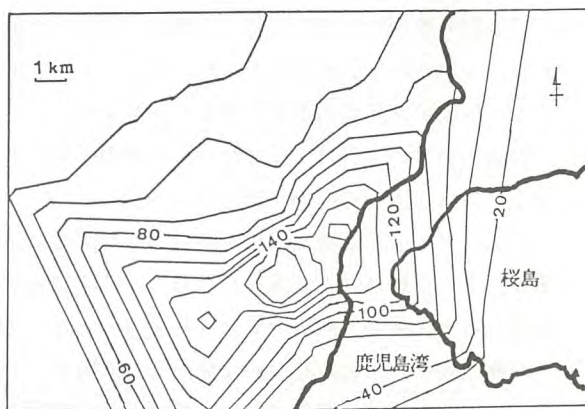
第1図 地上雨量計による累加雨量 (16:00)

第1、2図にそれぞれ地上雨量計およびレーダ雨量計による16時までの累加雨量の等雨量線図を示す。両者を比較すると、海上の部分に地上雨量計がないために雨量が少なくなっている他は定性的に同様な傾向を示している。しかし定量的には例えば16時までの累

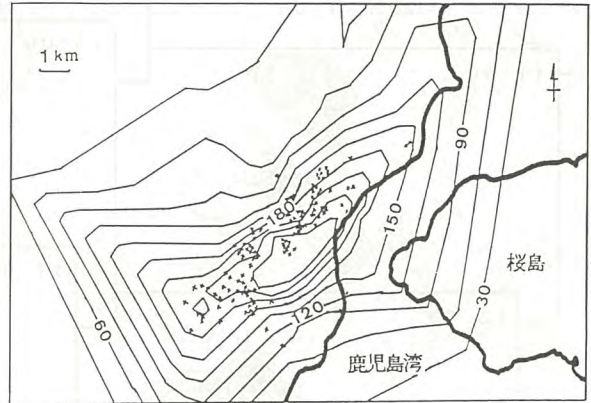
第3図 累加雨量とがけ崩れ発生地点との関係  
(発生地点は鹿児島県の資料による)

がけ崩れと降雨の関係については、従来から累加雨量と直前の雨量とで整理する手法が多用されているが、理論的根拠に乏しい。著者ら(1986)は、斜面における降雨と地下水の流出関係から、到達時間内の降水量が土石流の発生を規定するという考えの基に、桜島の土石流発生予測を開発し良好な結果をえた。そこで、崖崩れの発生時刻が分かっている7地点について、同様の手法を適用してみる。資料が少ないので到達時間の推定は困難であるが、前日から当日9時までは降雨がなく、本格的に降り出したのは、11時半頃からであるから、到達時間が5時間より長いとすると、当日のがけ崩れ発生までの累加雨量を到達時間内の降雨量と考えてよい。そこで、各時刻の地上雨量計の累加雨量の等雨量線図より発生時刻までの累加雨量を求めると第1表のようになり、累加雨量150~235mmでがけ崩れが発生している。また第3図に20時までの地上雨量計の累加雨量と全てのがけ崩れ発生地点の関係を示すと、やはり数点を除いて150mm以上の地点でがけ崩れが発生している。これらのことより鹿児島市においては、6時間雨量150mmががけ崩れ発生の一つの基準となると思われるが、さらに多くの資料を集めて検討する必要がある。

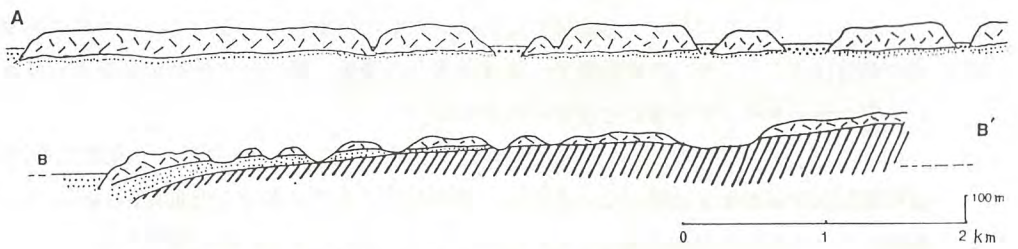
第2図 鹿児島市街地周辺の地質断面図

(A-A' , B-B' : 凡例は第1図に同じ)

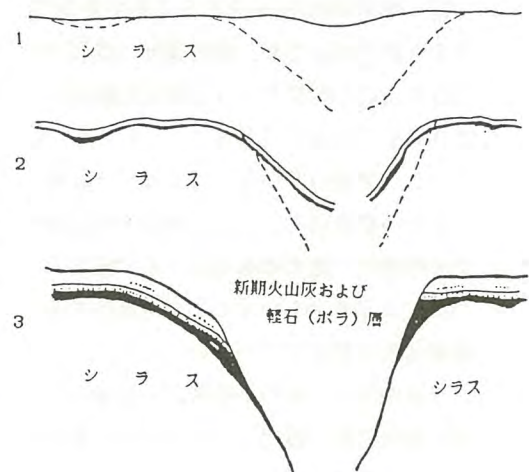
第3図 シラス台地の侵食形態

シラスとボラ層は、生成時代を異にし、その間に侵食期をはさむため、第3図に模式的に示すように、ボラ層・火山灰層は一般には斜面側に緩傾斜している。シラス斜面上部に見られるこのような構造が、豪雨時の水の浸透と集積、流動を容易にし、その結果さきに述べたように、この部位からの崩壊をもたら

- 1：堆積当時の原面
- 2：新期火山灰・ボラ堆積時の地形
- 3：その後の侵食をうけた現在の地形

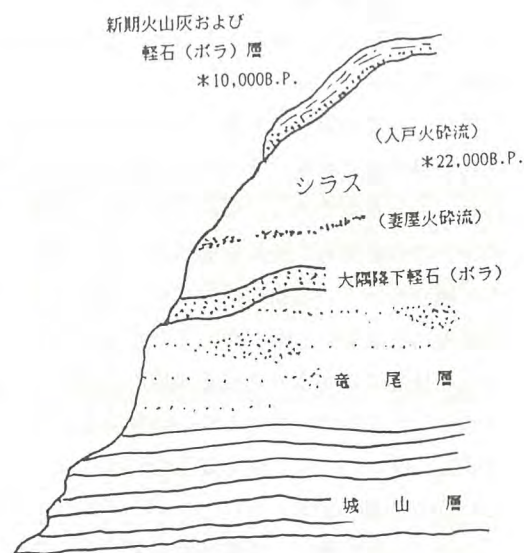
第4図 長田町地区におけるシラスの層序

1) 時間降雨75mmを超える集中豪雨によるものであったが、降雨履歴は貧弱で、当日午後の3時間という短期的な豪雨により発生したものであること。したがって、シラス層の厚いところでは、下底部にある不整合面あるいは大隅降下軽石層や中間礫層（亀割礫層相当）まで浸透した水による湧水やパイピングに起因する崩壊は全く発生していない。ただし、シラス層が薄く、その下底部が下位層とともに地表斜面に露出している長田、坂元地区でこのタイプのものが稀にみられたが、いずれも崩壊土量は少なく、災害には直接関係していない（第4図）。

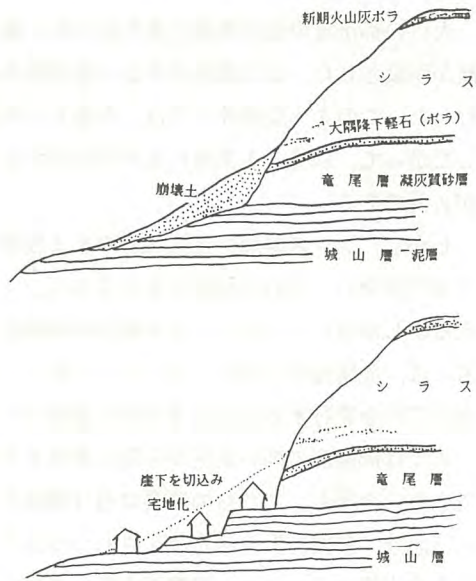
第5図 宅地化の進行による斜面の変化

なお、城山北部から坂元にかけては、シラス崖の下位層が大隅降下軽石層を挟んで斜面下部に露出する。この下部層は比較的細粒の火砕流起源の水中堆積層を主とし、ほぼ整合的に城山泥層に移る。本層は崩壊の危険性がないため、第5図に示すように、崖下にきり込み平坦化した宅地に民家が建造されている例が多い。直接の裏の切り取り面は安定していても、上部において崩壊が発生した際には崩土を直接かぶり、被害を生じている。

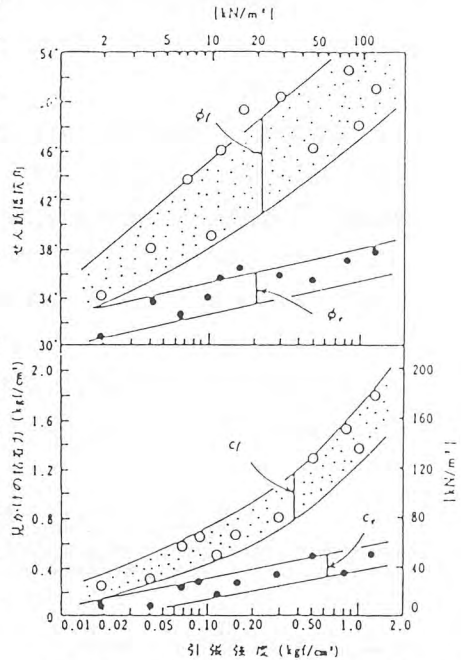
第2図 地山シラスの見かけの粘着力およびせん断抵抗角と引張強度の関係 (村田・山内, 1976)

また、村田・山内(1976)は、乱さないシラスについて引張り三軸実験結果をもとにして、第2図に示すような整理を行っている。ここに、サフィクスの  $f$  はfailure,  $r$  はresidualを示し、破壊時および残留時の強度定数を意味している。第1表、第2図より乱さないシラスの粘着力は0~2.0kgf/cm<sup>2</sup>, 内部摩擦角は30~55度程度の範囲で変化していることがわかる。

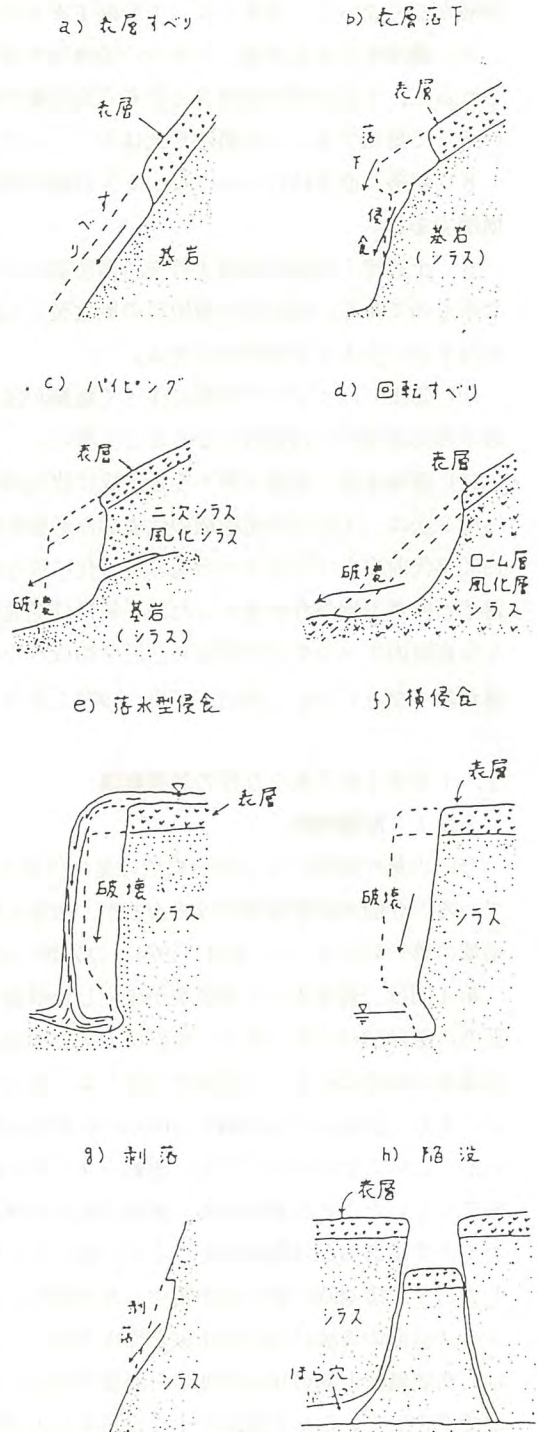
第3図 崩壊形態 (春山, 1974)

2) 表層すべり：勾配30~60度の斜面、とくに50~60度の斜面に多い形態である。基岩上の腐食土層、ローム層、シルト層、あるいは基岩の風化層などが数10cmないし1m内外の厚さで滑落している。基岩はシラス、安山岩、凝灰岩、あるいは砂岩・頁岩類などである。基岩がシラスの場合、さらに上述の侵食を受け、崩壊規模を大きくしている。この崩壊は降雨の浸透による土の自重の増加、地盤の飽和に伴うせん断抵抗の低下、過剰間隙水圧の発生、表層土内に

4) パイピング：自然のシラス崖や切り取り法面などのように斜面の脚をとられた箇所や湧水の多い箇所が発生する形態である。地盤の強さや透水性などの異なる異層界面への浸透水の集中、地層中の組織や節理に集中した亀裂水的作用によって起こるもので、風化したシラス層や二次シラス層で多くみられる。浸透水圧が発生すると地盤の不均一性に起因する弱点に浸透水が集中し、それが崖の脚部や斜面に吹き出す。そうすると地中侵食が発生して、これが崩壊の原因となる。

6) 落水型侵食による崩壊：シラス台地の縁辺部で台地の地表水が集中落下したり、道路側溝の水があふれたりすると侵食谷が

形成され、上流に向かって谷頭が発達する。そして、谷頭部で崖の脚部がえぐられるために支持層がなくなって、自重によって崩壊するものと考えられる。
