文 部 省 科 学 研 究 費 (No.61020038)  
自 然 災 害 特 別 研 究 突 発 災 害 研 究 成 果

# 1986年梅雨末期集中豪雨による 鹿児島市内のシラス災害に関する調査研究

研究代表者 露 木 利 貞

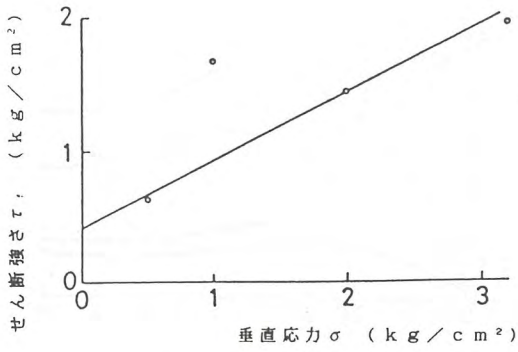
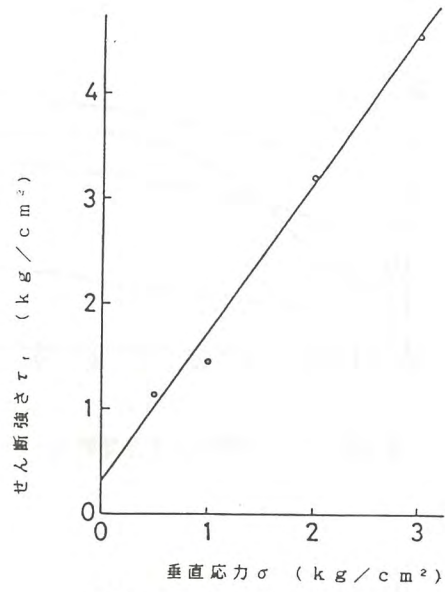
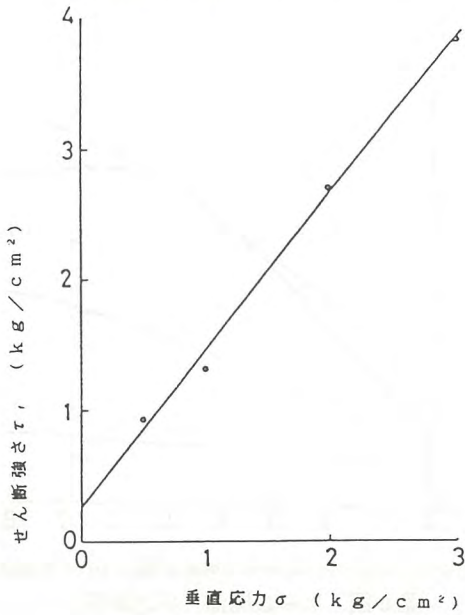
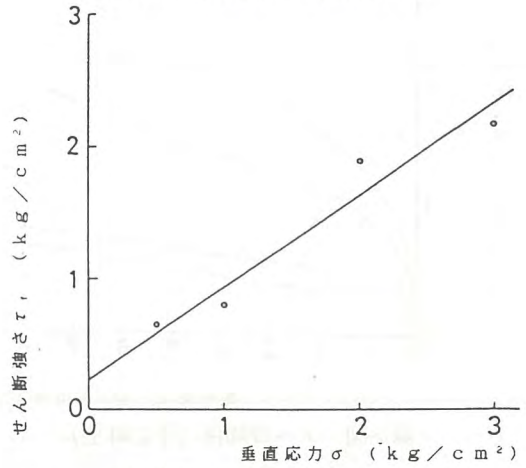
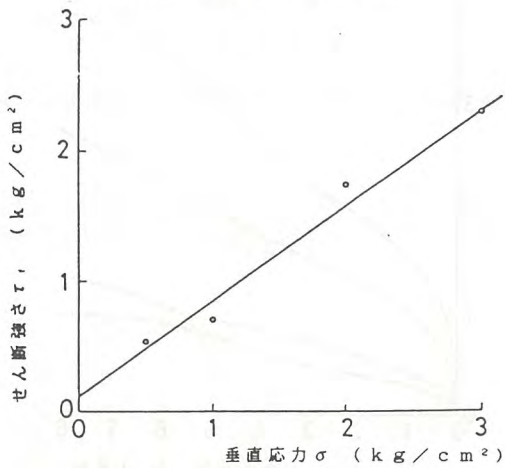
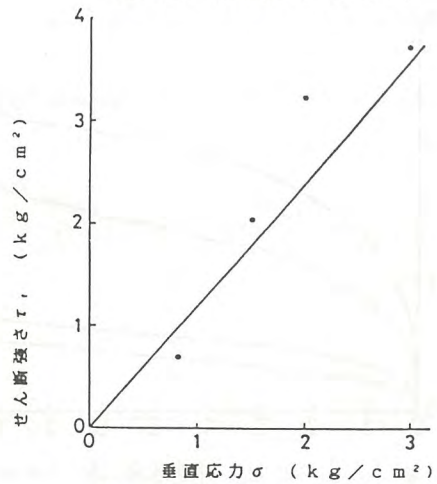
第5図～第10図はせん断試験より得られたせん断応力～水平変位関係を、また、第11図～第16図は破壊時のせん断応力～垂直応力関係を示している。第4表は第11図～第16図よりもとめられた各地点での強度定数（見かけの粘着力 $c$ 、内部摩擦角 $\phi$ ）を湿潤密度、間隙比、含水比、飽和度、比重とともに示している。これらの図表より、3地点においては、上部の土壤層が下部のシラス層に比べ強度が低くなっていることがわかる。これは、指標硬度の深さ方向の変化と対応している。また、第4表より次のことがわかる。i) 土壤層の湿潤密度はシラス層のそれに比べると小さく、間隙比は大きい。但し、平之町では土壤層とシラス層の湿潤密度が同じである。これは、平之町（下）のモールドの密閉が不十分で、含水比が変化したことが原因ではないかと考えられる。ii) 比重は、土壤層とシラス層との間でほとんど差がなく、採取場所による差が若干みられる。従来の研究よりシラスの比重は2.35～2.50程度のものが最も多いことが知られており、3地点のシラスもその範囲に入っていることがわかる。iii) 含水比、飽和度については、試料採取モールドの密閉が完全でなかったものがあり、同じ地点のものでもばらつきがある。したがって、データは現場での含水状態を反映していない可能性がある。上竜尾町（上）の試料番号21の強度が大きくなっているのは含水比が他のものに比べて小さいことが影響しているものと考えられる。例えば、乱さないシラスでは、含水比が30%近くになると、含水比が10%以下の場合に比べて強度が半分以下になる（村田・山内、1978）。iv) 強度定数はi)で述べたことに関連し、土壤層での値はシラス層の値より小さい。一面せん断試験より得られる強度定数は装置の特性により三軸試験より得られる値よりも少し大きくなるが、第2図あるいは第1表と比較すると、採取試料は、従来から言われてきている力学特性を有するシラス

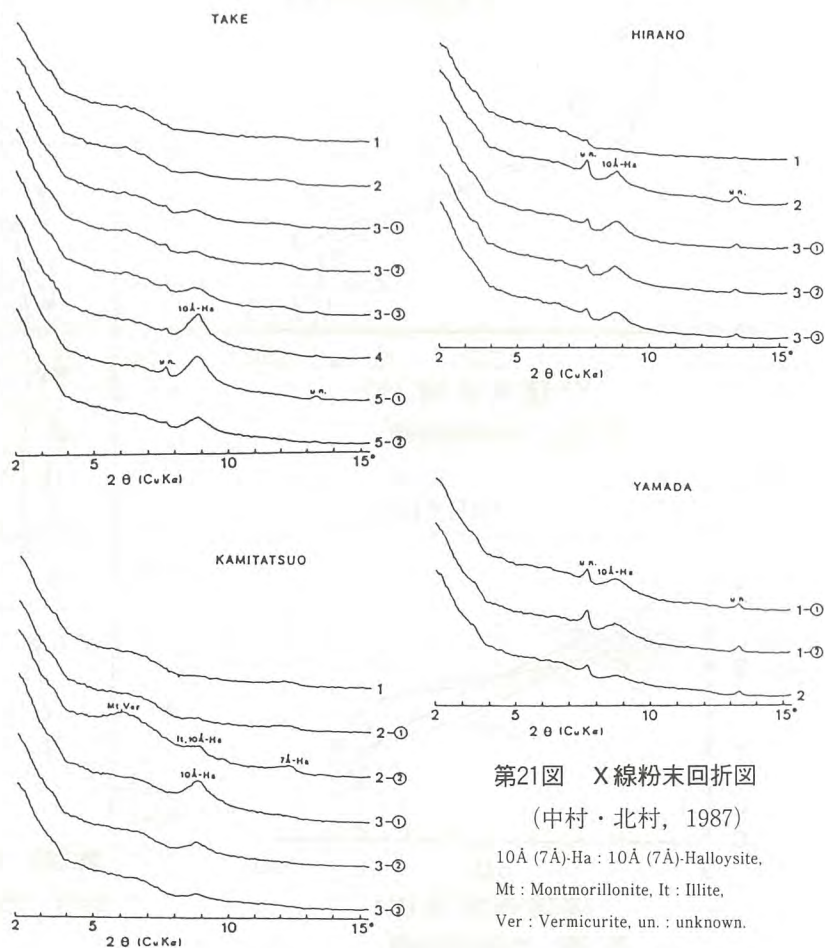
第21図 X線粉末回折図  
(中村・北村, 1987)

このように, シラス斜面上層部では, 永年にわたる水や珪酸の供給により粘土鉱物が生成され, また, 基質の細粒化も進み保水機能の高い層が形成され, シラス層の透水性が土壌層に比較して低いことと相まって土壌層とシラス層の境界付近がすべり層となることが考えられる。

10Å (7Å)-Ha : 10Å (7Å)-Halloysite,  
Mt : Montmorillonite, It : Illite,  
Ver : Vermiculite, un. : unknown.

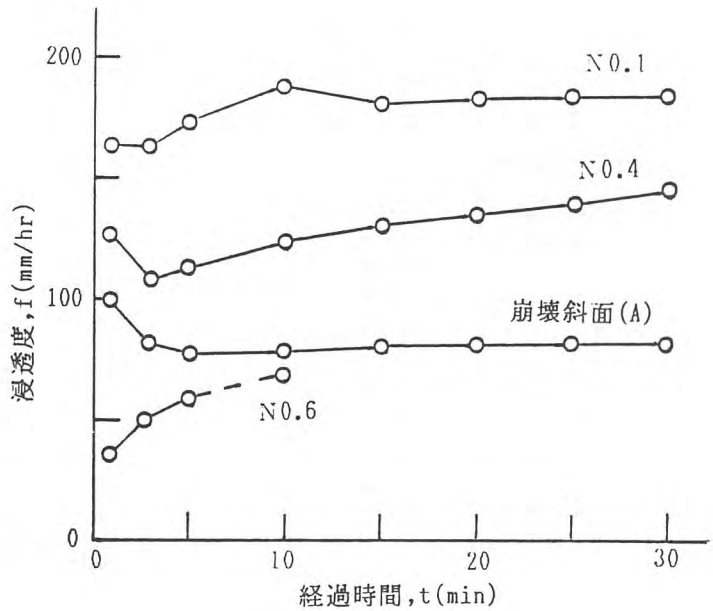
第3図 経過時間と浸透度との関係

浸透度は降雨強度が一定のとき時間とともに変化し、一般にはHortonの式に従って減衰曲線を描く。第3図はこの関係を図示したものであるが、崩壊斜面での測定がこの消耗現象をわずかに現しているにすぎない。しかし他の3地点ではHortonの式とは逆の傾向を示している。村井等(1975)によ

れば、この現象は極端に地表が乾燥した場合にみられ、乾いた地被物や土粒子に当初雨水がなじまないために、空気と水の交換がうまく行われず、撥水現象を起こすことによると説明している。本試験地点においてもこの現象が多く観測された。とくに風化シラスの上に表層が直接存在する場合、No.6では降雨強度180mm/hr以下で流下開始後10分以内に地表流下が止まり、流出量が計測出来なくなった。しかし同じ地表状態であるNo.5のように流水の初期から地表流下が生じない例もある。また軽石層が第2層にあたる場合はNo.4のように浸透度の増加傾向は長時間継続する。これらの現象には気相率の大きさも関与していると思われる。ローム層で第2層が構成される場合は初期浸透度と終期浸透度との差が少ない。第4表はこれらの結果を降雨強度別に示したものである。第4表によれば、浸透度の増加傾向は降雨強度を増加させていく過程で顕著に現れ、400mm/hr前後に相当する多量の水を流水させてから徐々に降雨強度を減少させた場合には、この傾向は低下している。このことは浸透度が表層の乾湿の影響を受け、表層の親水性が増すと、シラス斜面の浸透度が増加すると考えられる。しかし崩壊斜面では時間経過による浸透度の変化が少ないが、これはローム層に固有の浸透度によるものである。第4図は降雨期間30分後の浸透度を用いて降雨強度との関係を図示したものである。同図にみられるように降雨強度が低い間は  $f = i$  の直線に沿って浸透度は上昇し、降雨強度が相当高くなれば浸透度の増加率が減少して一定値になる。

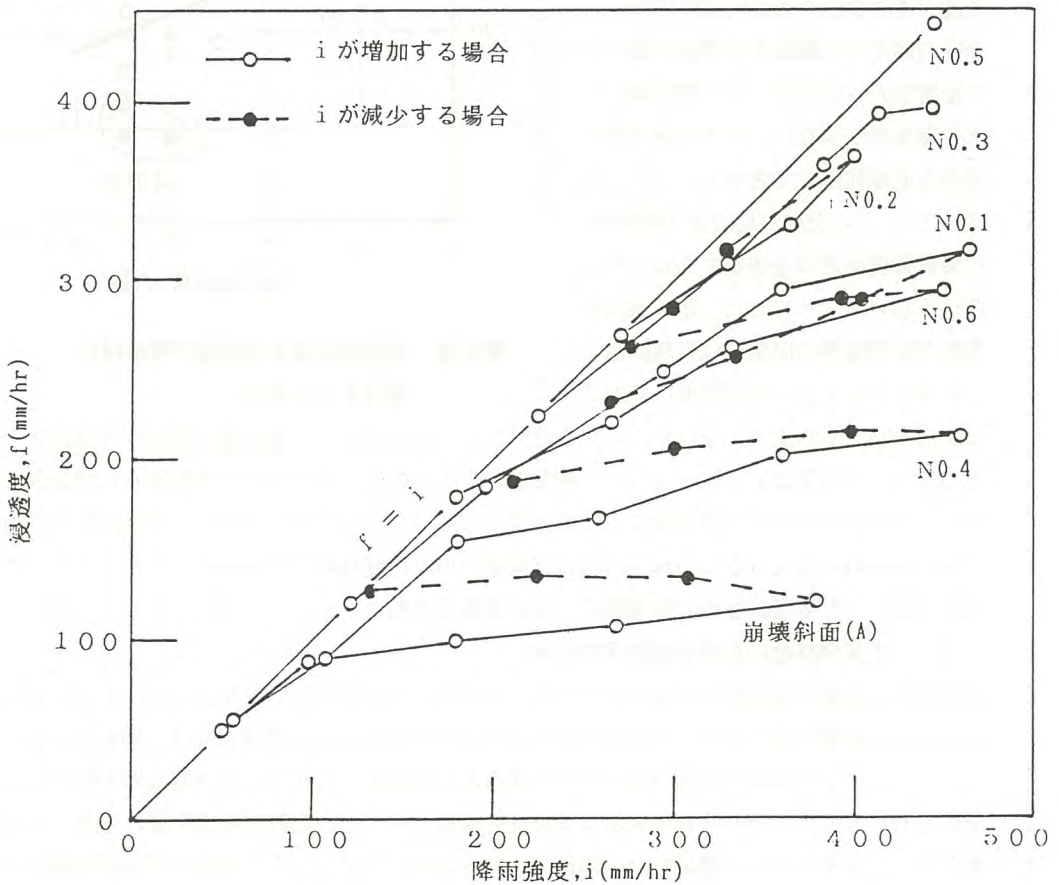
第4図 降雨強度と浸透度との関係

平田(1956)によれば、この傾向は枠内が異なる浸透能を持つ小部分で構成され、枠内全面の浸透能を越えなくても小さい浸透能を持つ部分から地表流下が発生するためである。林地では広い降雨強度の範囲にわたって上昇傾向が持続すると言われ、このことは第4図にも現れている。また降雨強度の増加及び減少の両過程で浸透度は必ずしも一致せず、特に低い降雨強度で  $f = i$  線から離れる場合は減少過程で高い浸透度が維持されている。

雨水の地表流下と地表傾斜角の関係については、土壤侵食との関連から多くの研究がある。これらの結果を総合すると、傾斜角が増大するにつれて浸透度がやや減少する傾向がみられる。今回の測定では簡易な計測法に頼らざるを得なかったため、同一降雨強度による測定例が少ない。そこで第4図の関係を直線回帰式で表わし、この1次式と  $f = i$  との交点が地表流下開始時の降雨強度または浸透度であるとする関係を用いることにした。第4図の浸透度と降雨強度の関係には自然降雨よりもはるかに大きい降雨強度の範囲でしか直線回帰式が成立しないが、これを強引に1次式で表わし、地表流下開始時の浸透度を推定した。この結果は第5図に示した。測定数が少ないので、第5図には降雨強度を増加させた場合と減少させた場合の両過程をまとめて図示している。この図によると、測定傾斜角の範囲では、傾斜角が増大するにつれて地表流下開始時の浸透度は減少する傾向がうかがえる。また同図に挿入した崩壊斜面での推測値は、未崩壊地のそれよりもかなり低いことを示している。

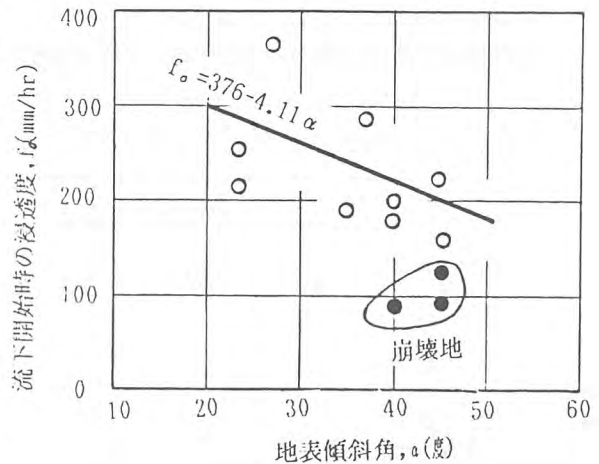
第5図 地表傾斜角と地表流下開始時の浸透度との関係

しか直線回帰式が成立しないが、これを強引に1次式で表わし、地表流下開始時の浸透度を推定した。この結果は第5図に示した。測定数が少ないので、第5図には降雨強度を増加させた場合と減少させた場合の両過程をまとめて図示している。この図によると、測定傾斜角の範囲では、傾斜角が増大するにつれて地表流下開始時の浸透度は減少する傾向がうかがえる。また同図に挿入した崩壊斜面での推測値は、未崩壊地のそれよりもかなり低いことを示している。

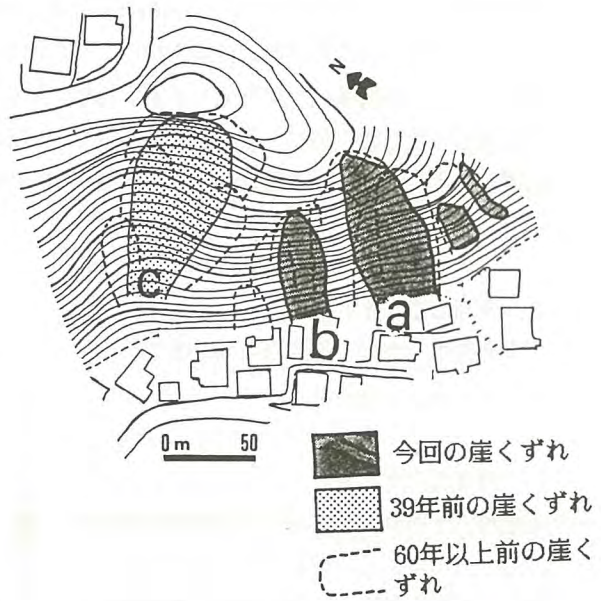
第3図 上竜尾町における崖くずれの履歴

第3図は、現地での観察と空中写真判読に基づいて作成した市内上竜尾町(第1図のA)における崖くずれの履歴図である。斜面は $40\sim 50$ 度の急傾斜をなしている。この現場では大小4箇所崩壊が発生、そのうちの南西向き斜面のほぼ中央部で発生した崖くずれ(第3図のa)

崖くずれ(a)・(b)のすぐ北側に位置する崖くずれ跡地(c)は、そこに侵入した樹木の樹齢や空中写真判読結果から判断して1947年に形成されたものと推定される。1986年現在で39年経過した崖くずれ跡地である。跡地の植生は現在遷移過程にあり、スダジイやカシ類に混じって崖くずれ発生直後に侵入したクロマツが生えている。斜面表層部には、約40年間で厚さ20~25cmの表層土が再形成されている。この崖くずれ跡地の周囲にもそれよりさらに古い崖くずれ跡地が観察される。

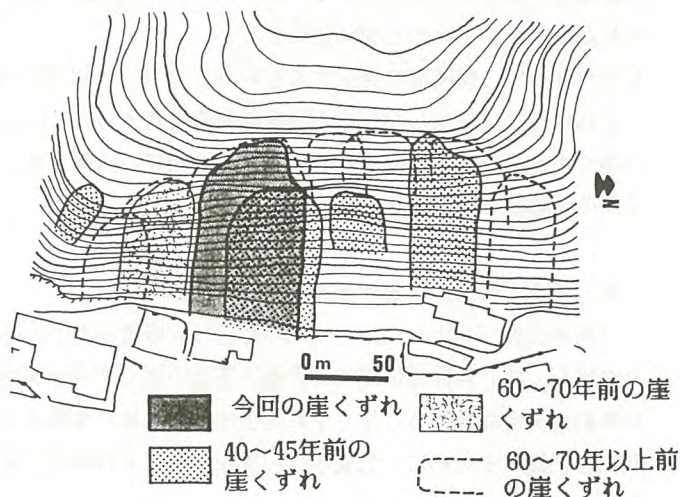
第5図 武町における崖くずれの履歴

市内武町（第1図のC）における崖くずれの履歴図を第5図に示す。斜面の地形は平之町・照国町のそれとかなり類似している。この現場ではそのほぼ中央部に比較的大きな崖くずれが発生、1名の死者を出している。図によると、斜面には多くの崖くずれ跡地が分布している。侵入植生の樹齢と空中写真判読結果から崖くずれ跡地の形成時代は、おおまかに40～45年、60～70年、60～70年以上の三つに区

分された。平之町・照国町の場合と同様、今回の崖くずれ斜面のすぐ下方で40～45年前に崖くずれが発生している。その跡地は現地でも明瞭に認められる。この跡地の形成によって今回発生した斜面は不安定な状態にあったものと考えられる。

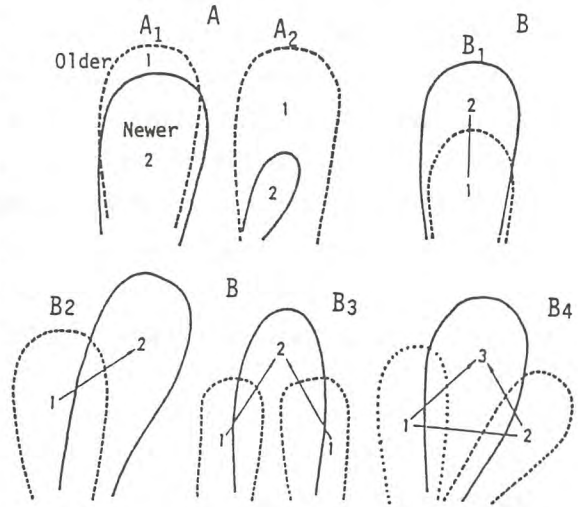
第6図 崖くずれくり返しの基本型

B型は、古いものと新しいものが一部重複して発生する型で、新しい崖くずれが古い崖くずれの上部に発生するもの（B<sub>1</sub>型）、横隣部に発生するもの（B<sub>2</sub>・B<sub>3</sub>・B<sub>4</sub>型）がある。B型の場合、隣接する崖くずれば、先に発生したものが斜面脚部を侵食することによって隣接斜面の不安定化を招き次の崖くずれ発生を容易にするといった形で相互に関係しあっているようである。B型の周期は、今回の災害地の場合20年前後と推定している。

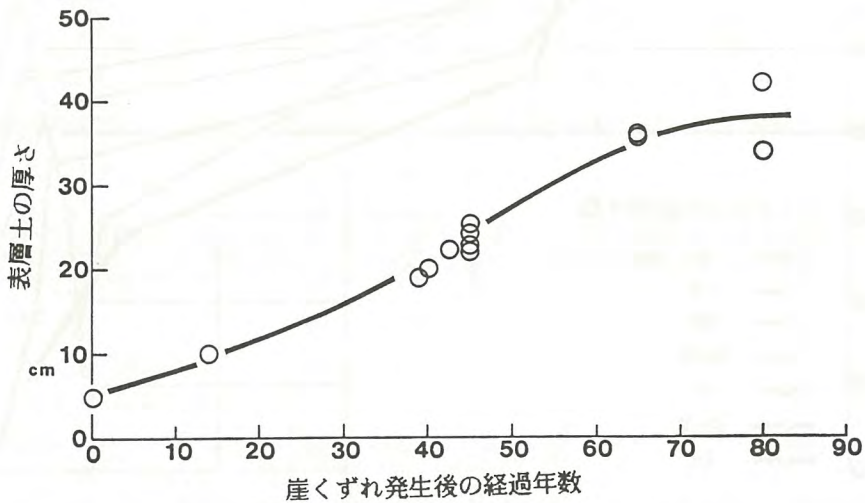
第9図 崖くずれ跡地における表層土の再形成速度

第9図は、乾燥密度で $0.9\text{g}/\text{m}^3$ 以下、指標硬度で15mm以下の値をもつ土層の厚さを崖くずれ発生後の経過年数に対してプロットしたものである。すでに崖くずれ発生直後の時点で斜面には以前の表層土の一部が残ってできたやわらかい層がある。表層土の発達は崖くずれ発生後20

年位までは緩やかであるが、その後だいに速度を増し、そして発生後60年もすると鈍化してくる。この図から判断して、シラス急斜面における表層土再形成までの期間は少なくとも70~80年と推定される。

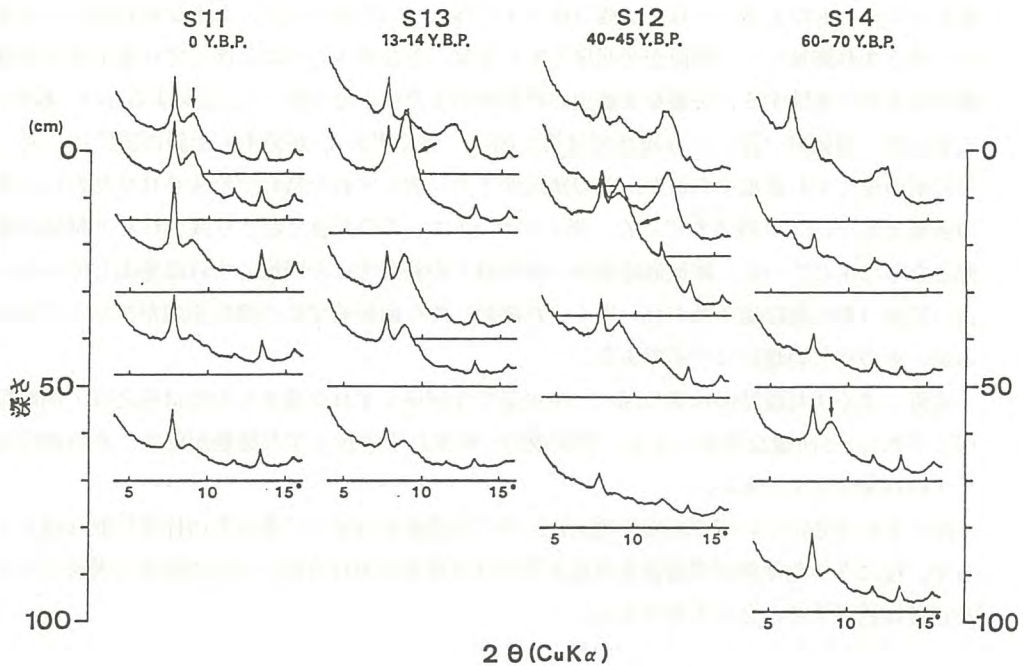
第12図 X線粉末回折図（経年変化）

第12図にS-11~S-14のX線粉末回折図を示す。斜面崩壊箇所の試

料の分析結果から、特に $10\text{\AA}$ -ハロイサイトに着目して考察を加える。図中の矢印は、 $10\text{\AA}$ -ハロイサイトのピークが最も顕著な箇所を示している。図より、S-11では5~15cm, S-13では15~20cm, S-12では35cm, S-14では70cmの深さの層でピーク強度が最大になっている。この事実は、次のように解釈できる。風化の進行に伴い表層の空隙率が増加するため、細粒のものは水の浸透とともにより下層へ運ばれ、ある深さで集積が始まる。すなわち、シラス斜面の表面に生成された $10\text{\AA}$ -ハロイサイトは、風化が進行するにつれ雨水の浸透に伴いより下層へ沈下していくと考えられる。植物の根の発達などに伴う空隙の増大で、さらに深部へ沈下していき、そこでまた集積の場が形成される。ある程度、集積の場が平衡状態になると、細粒物質によって目詰まり状態となり、そこに潜在的な不連続面が出現する。水の浸透もこの面で中断され、より集積、細粒化が進み不連続面が助長されていくと考えられる。その進行（沈下）速度は、第12図より、この斜面では13~14年で15~20cm, 40~45年で35cm, 60~70年で70cmと推定される。

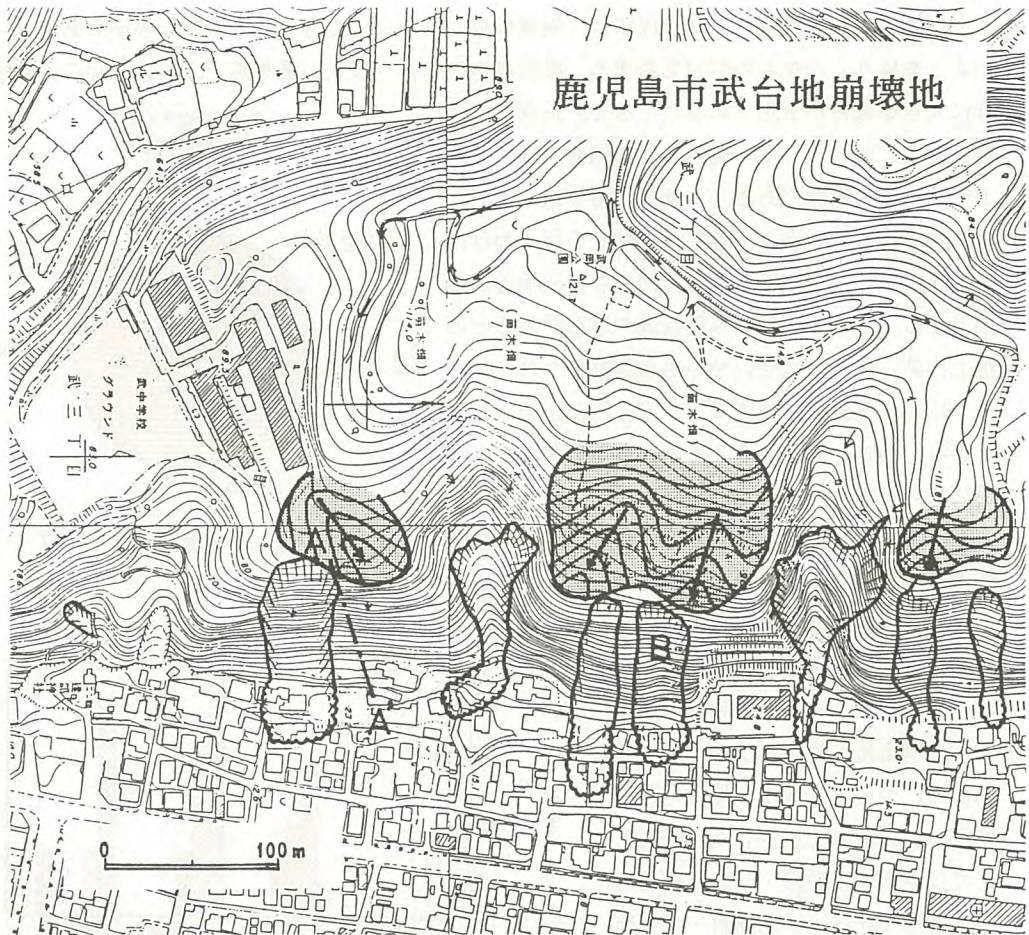
第2図 鹿児島市武台地崩壊地分布図

現地地形が平衡な斜面であったり、逆に若干の尾根型をしていても、このような旧谷地形があると地下水が集中して崩壊が発生する恐れが強い。したがって、現地地形から集水面積を求め、それと崩壊との相関を論じることがあるが、できればボラ堆積以前の旧地形を復元し、それに基づく集水面積を使用したいものである。もちろん、現地地形が集水に関与しているのは当然であるし、地形図上だけで簡便に測定できるから、その意義を軽視するものではない。なお、貫入試験では直接ボラや火山灰層の有無まで直接は確認できないが、ハンドオーガーや検土杖では容易に堆積物を採取することができる。前述したように、今回の災害ではボラは海食によって浸食し去られていたため、1976年当時のようなボラすべりは発生しなかったが、ボラ層の存在が危険なのは変りない。簡易貫入試験とオーガーや検土杖による調査とを併用して、台地上におけるボラ堆積以前の地形図を作成し、合せて風化層まで含めた表土層の等層厚線図を作成すれば、ハザードマップ作成の重要な基礎資料となる。

砂目：ボラ層存在域（等高線は古地形を模式的に示す）

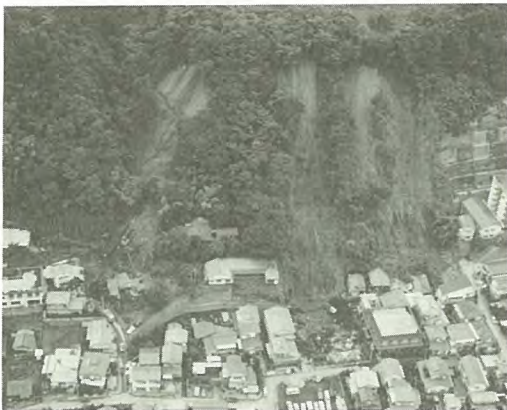
上記方法を実際に野外に適用するために、モデルフィールドとして、鹿児島市武台地を選んだ。ここでは大小10箇所の崩壊が発生している(第2図)。台地上面は造園会社の苗木園になっており、崖下に水が供給されないよう、コンクリート製の側溝が巡らしてあり、十分な水管理が行われている。崩壊は崖の上端部からやや下がった付近から発生している(写真-1)。やはり、シラス風化層の表層すべりであった。しかし、復旧工事のため、斜面を整形し切り上げていったところ、写真-2のようにボラで覆われた旧谷地形が出現した(第2図のB地点)。

写真一1 鹿児島市武2丁目崩壊地  
(第2図B地点：被災直後)

2つの旧谷に挟まれた旧尾根部分の下方では写真-1でわかるように崩壊していないから、これら古い時代の微地形が崩壊に大きく寄与したことは疑いない。シラス本体に比べてボラは極めて浸透能が高いから、側溝に流れ込む前に直ちに染み込み、旧谷に沿って下方の斜面に水を供給したのである。先に十分な水管理が行われていると述べたが、実際には役立たなかったと言えよう。こうしてみると、反対側の北西斜面に崩壊が全くない理由が理解できる。豪雨時の風向きや前年の台風の風向きなどとは直接の関係はない。すなわち、台地は一般に海や河川など付近の浸食基準面に対して緩く傾斜しているのが普通である。市内のシラス台地の場合も、ボラが降る前からやはり海側に傾斜していた。そのため、武台地ではボラの乗る旧谷地形は全て南東側に傾斜している。実際に台地上南東半分にはかボラやその上位の黑色火山灰層は存在せず、北西側では直接シラスが露出していることから裏付けられる(第2図)。

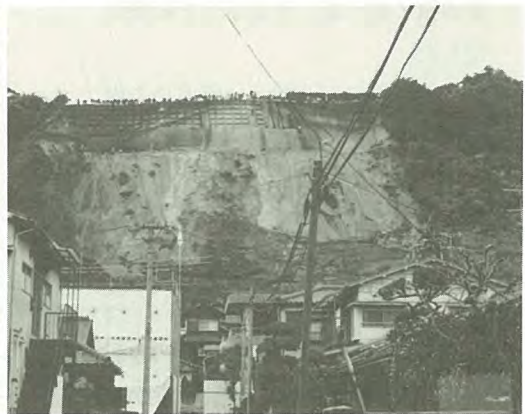
写真一2 同左 (1986年末)
