「2010年奄美豪雨災害の総合的調査研究」

報告書

鹿児島大学奄美豪雨災害調査委員会

奄美大島における降雨流出特性の解明に向けた 奄美豪雨の規模と空間分布特性に関する検討

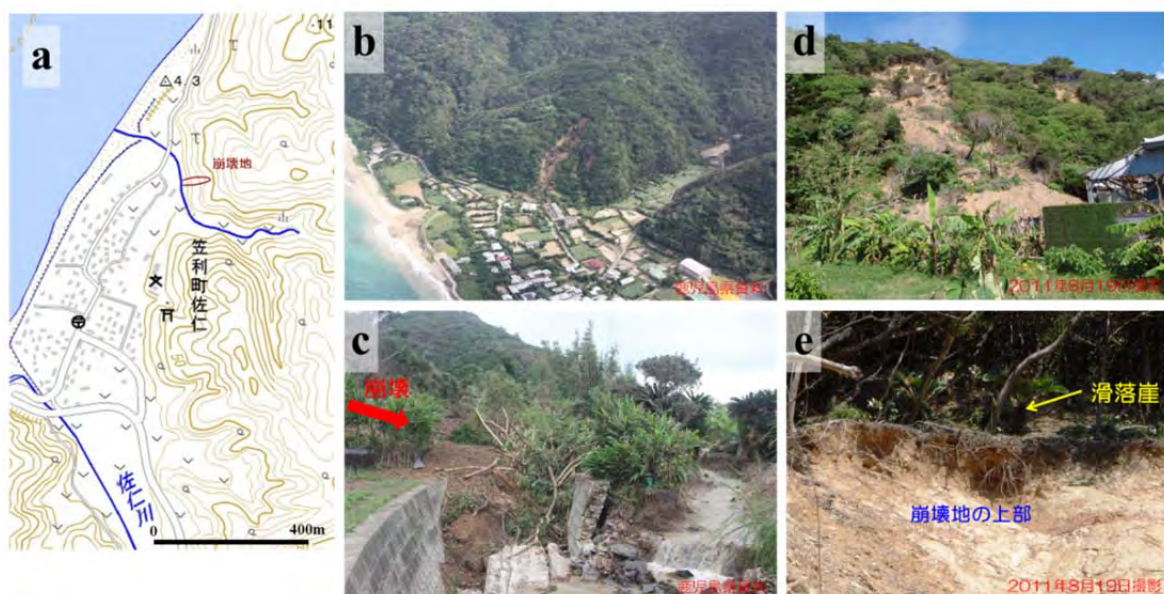
図-18 奄美市笠利町佐仁の土砂災害

奄美市笠利町佐仁では、丘陵地の傾斜 30 度未満の比較的緩い斜面で地すべりが発生した（図-18abd）。斜面の地質は頁岩・砂岩（中生代白亜紀）であり、崩壊の規模は幅 20~30m、長さ約 100m、最大崩壊深約 5m である。崩壊した土砂の一部は斜面下端の水路を閉塞し、集落内にも流入した（図-18c）。崩壊斜面の上部には滑落崖が確認され、過去にも地すべりを起こしているようである（図-18e）。崩壊地内に残っている土塊の多くは再移動する可能性があり、地すべりを想定した対策を講じる必要がある。

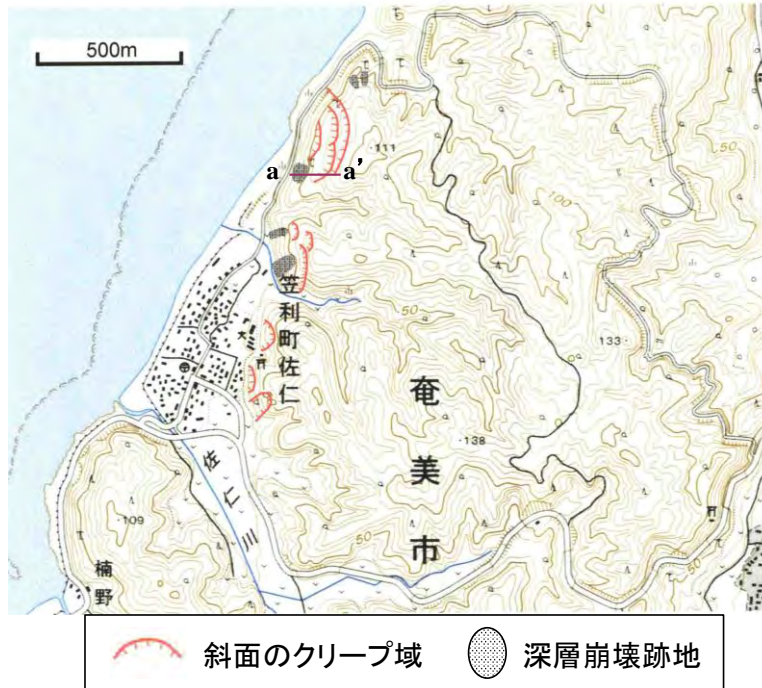
図2 笠利における深層崩壊跡地および斜面のクリープ域の分布図

図2、図3および図4によると、斜面では深層崩壊跡地が判読され、これまでも深層崩壊が繰り返し発生していることがわかる。判読された深層崩壊は比較的小規模であり、その大部分が集落に近い低地で発生している。また、斜面では多数のクリープ域が判読される。深層崩壊跡地の多くは、クリープ域内あるいはその周辺斜面に位置している。

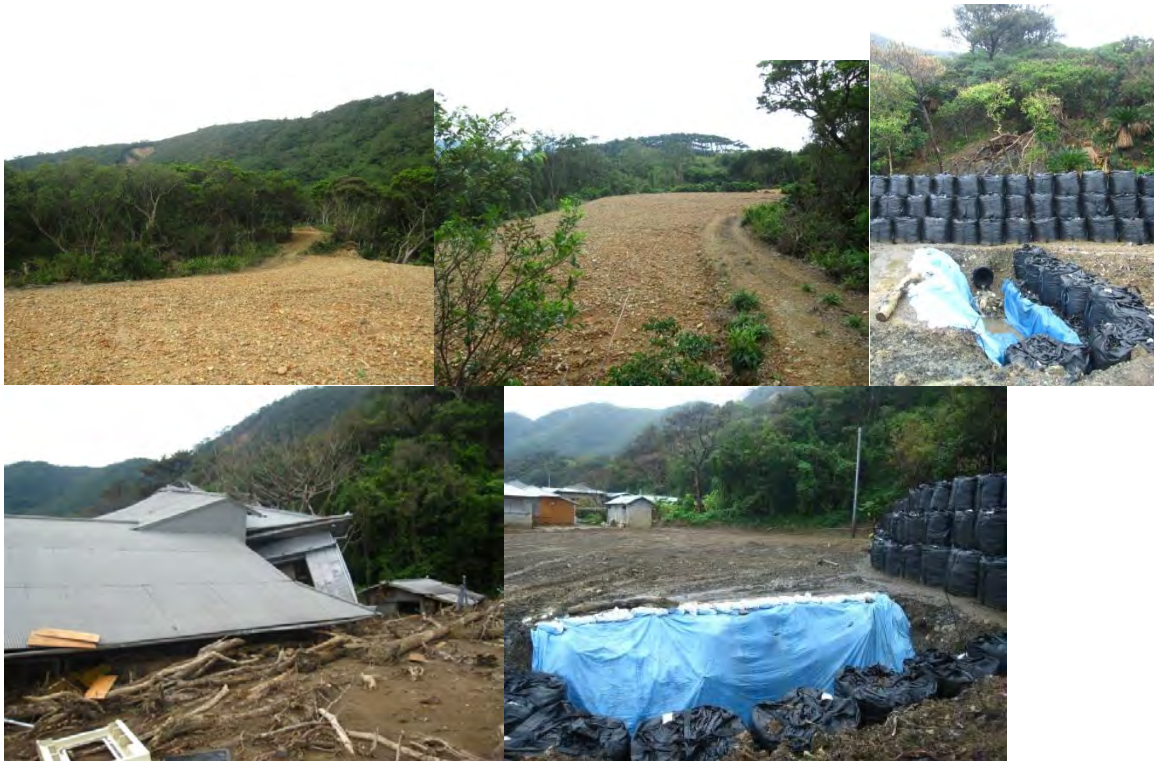
[稜線部のがけ崩れが激流を伴って畑地を下り、元の水系・水路に沿って一気に住居を襲った原型の変更とりわけ谷間の埋め立てには特別の配慮が必要である事例である。]

- 1) 新しい豪雨基準に対応した道路嵩上げ箇所の排水路対策とその見直し
- 2) 傾斜地谷間などの施工時に於いて、原型水系を変更する設計・施工箇所の基準厳格化とりわけ土盛り禁止事項の設定
- 3) 緊急避難のみならず復旧過程時の生活支援目的「小型船舶」の広域的確保と運用
- 4) 「ゆい」等互助機能の再評価と集落規模防災活動実施強化のための準公的支援
- 5) 「多様な文化財」保護にかかわる地域連携力・外部支援ネットワーク力の強化
- 6) 新しい公共・共助力向上のための仕組みづくりと支援
- 7) 体系的リスクマネジメント教育(ハザード・コントロール・ファイナンス・相互扶助体系論等)強化
- 8) 被支援能力・資源利用能力向上にかかわる社会的取組み
- 9) 防災対策は市民的自立(権利獲得も含む)と責任を前提としたものであるので、消費者教育(自立論等)・環境教育(山の手入れ等)・市民教育(参画・行動論等)と一体的であることが本来望まれる。
- 10) 島嶼域特有の地形・地質・災害についての熟知と研究・研鑽が求められるが、ことわざ・言い伝え・歴史の「地元の知の体系」から得られるものからの学びを強化することも長期的・現実的解決を探るうえで不可欠である。

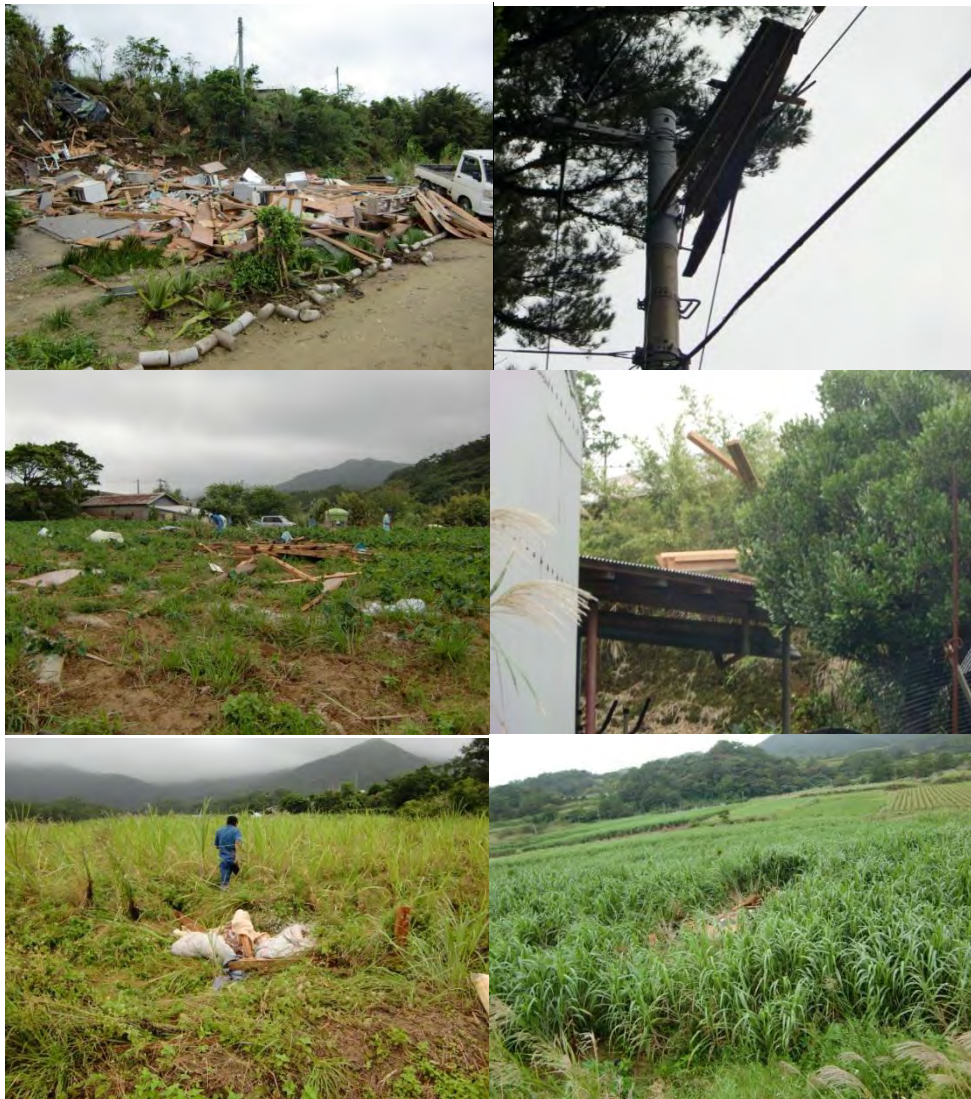
〔徳之島町からいただいた被災直後の写真:車のガラスが割れ、1台は斜面まで吹き飛んでつぶれている。破壊力のすごさを示してもいる。電線や家屋・樹木の上にある危険物早急除去は竜巻災害特有のかつ重要な二次災害防止作業である。〕

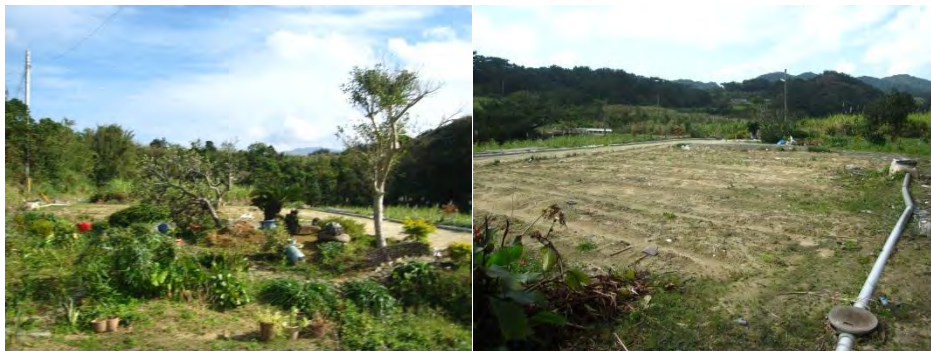
〔現場被害は局所的でほんの少しずれた家の庭の樹木・植込み類は倒壊1本のみであとはほとんど無事である。住居跡は平地が広がり基礎が全くない家屋であった。そのような構造は徳之島には本来多いという。従って同類の被害は今後ともありうる。2月6日写真〕

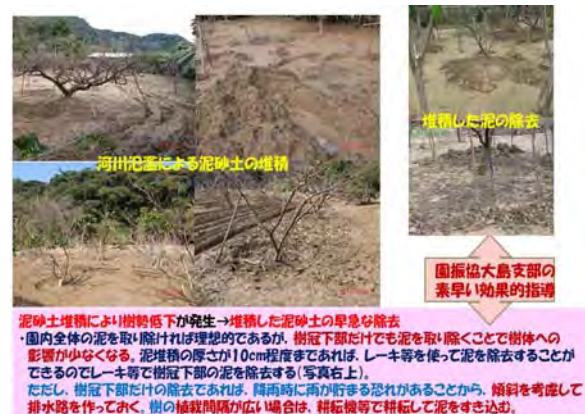
写真4 果樹園被害:大和村のスモモ被害(2)

果樹の樹体被害のうち、大和村のスモモ園の被害を写真3および4に示した。大和村のスモモは‘ガラリ（花螺李）’という南方(台湾)系の落葉果樹で大和村の特産落葉果樹である。その園地の多くは山間の斜面に立地していることから、豪雨により園地そのモモが崩壊流失したり、上部斜面の崖の土砂崩れによって樹体が損傷したり、土砂に埋まったりする被害が多かった。‘ガラリ’の収穫時期は初夏であることから、10月には果実は無く、目に見える被害は樹体のみであったが、翌年の開花・結実のためには健全な樹体への早急な回復が重要であり、鹿児島県園芸振興協議会大島支部の指導により、①泥砂土堆積により樹勢低下防止のために堆積した泥砂土の早急な除去（これについては、園内全体の泥を取り除ければ理想的であるが、樹冠下部だけでも泥を取り除くことで樹体への影響が少なくなるので、泥堆積の厚さが10cm程度までであれば、レーキ等で樹冠下部の泥を除去し、さらに降雨時の貯水防止のために考慮して排水路を作っておく）、②樹の植栽間隔が広い場合は、耕耘機等で耕耘して泥をすき込む、などの方策が取られた(写真4)。土砂・礫流入については災害復旧対策事業で園地の再生が行われた(図6)。しかし、ここでも野菜などの場合と同様に、‘現況復旧’が原則であり、将来的な被害の再発の危険性は残った。

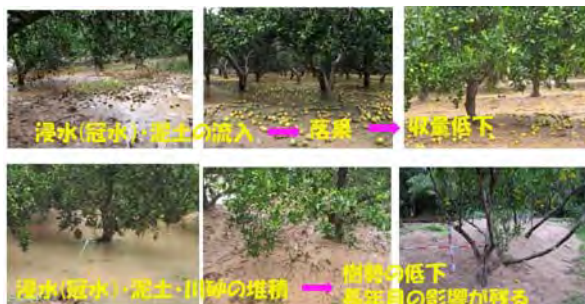
写真5 果樹被害:旧住用村のタンカン被害(1)
(写真の一部は鹿児島県大島支庁農政部提供)

次に、奄美市住用村、龍郷町および大和村で起きたタンカンの被害について述べる。前述したように、タンカンは結実中であったことから、スモモと同じ土砂崩れなどによる園地崩壊や樹体損傷の他に、落果や果実損傷などの果実の被害も大きかった(写真5、6および7)。

写真5は河川からの浸水(冠水)や泥土の流入による落果および泥土の堆積を示したものである。このような被害では、落果による収量の低下に加えて、泥土の堆積により根の損傷が大

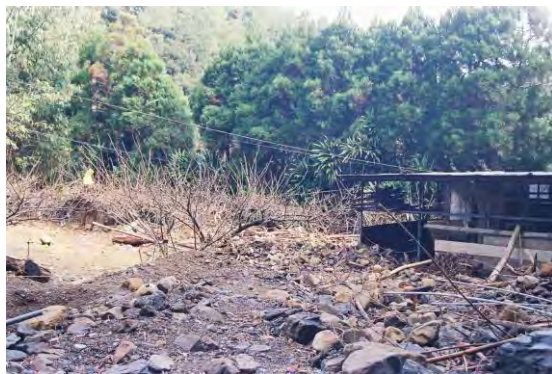
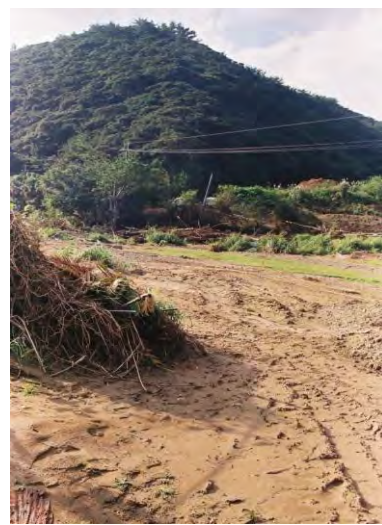
写真1 果樹園の埋没被害 (左, 大和村; 右, 龍郷町)
(著者撮影, 2010/12/19~20)

他方、風水害の場合においては、その影響が道路、交通、上下水道、通信など広範囲に及ぶ。農業面からの被害発生形態をみると、①農作物の侵・冠水、埋没ならびに土砂崩壊に伴う傾斜地などの農作物の被害、②倒木および埋没による樹園地や農地の荒廃、③農業用施設や機械の崩壊などあげられるが被害対象が農作物だけに限定されず、直接に人命や各種施設の破壊にまで及ぶ場合がある(早川 1991)(図2参照)。2010年奄美豪雨に際しても幾多の場所でみられた惨状で

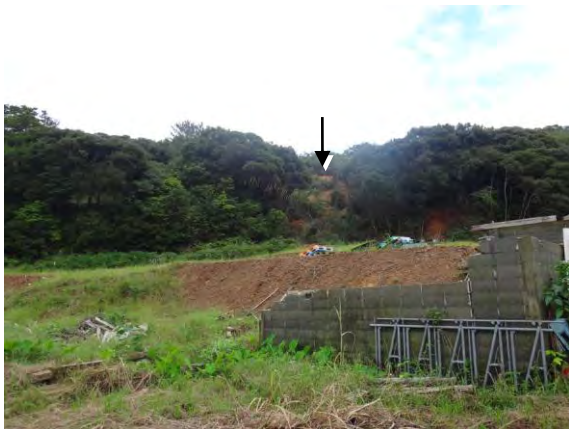
1 件目は県道 58 号線の東側にある丘陵地の中腹にある農場である。畜舎は牛舎と堆肥舎からなり、牛舎と裏山の上に 10a 程のパドックが設けられ (図 3)、敷地の南側を澤が流れている。当時牛舎では繁殖用雌牛 13 頭が飼育されていたが、豪雨により裏山からの土石流が牛舎を襲い、8 頭が圧死するという被害が出た。斃死した牛は堆肥舎前の畑に埋却された (図 4)。経営者のご夫婦は高齢で心労も重なったこともあり、生き残った牛を売却して廃業された。

図 3. 農場の全景。中央の黄色い山肌が崩落部位 (矢印)。ブロック塀は土石流で破壊された牛舎跡。

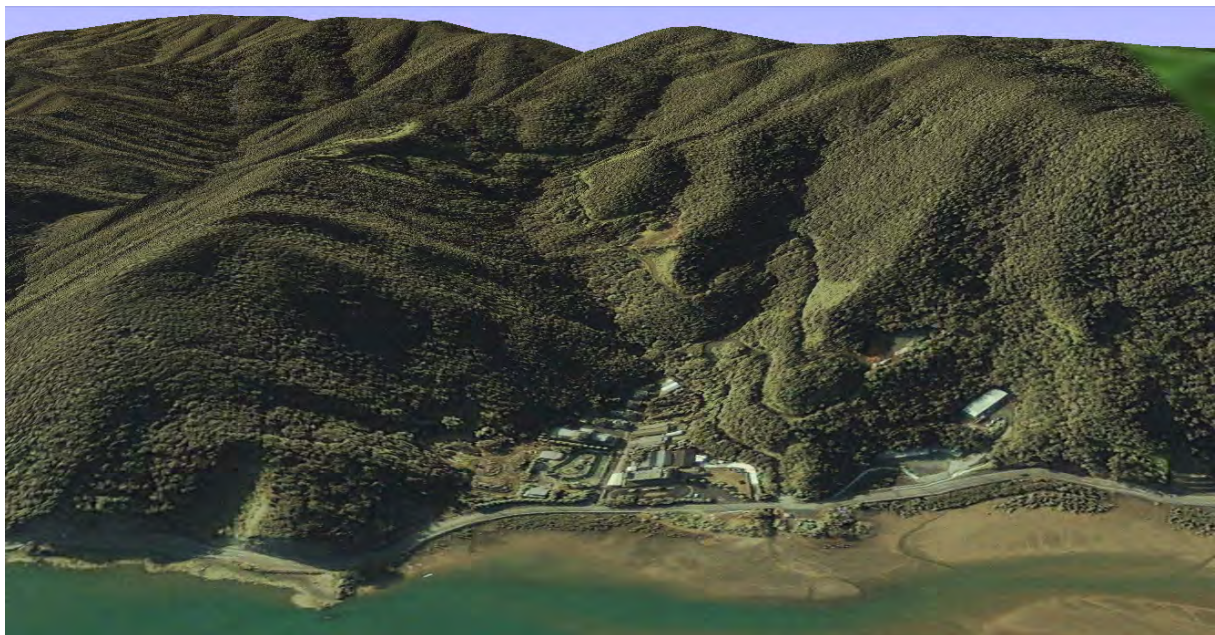
図3 原野農芸博物館の周辺微地形（狭い谷間にあり、急峻な尾根に道路が作られている）

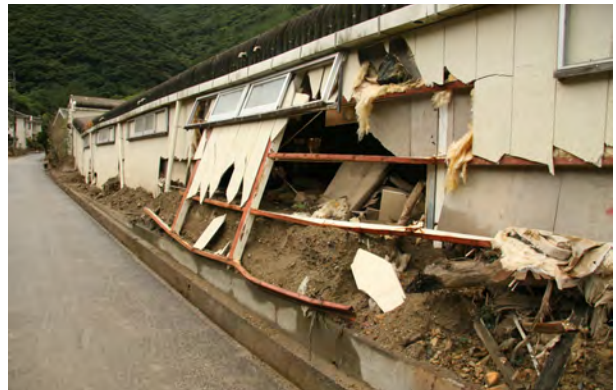
土石流が内部から破壊する展示通路

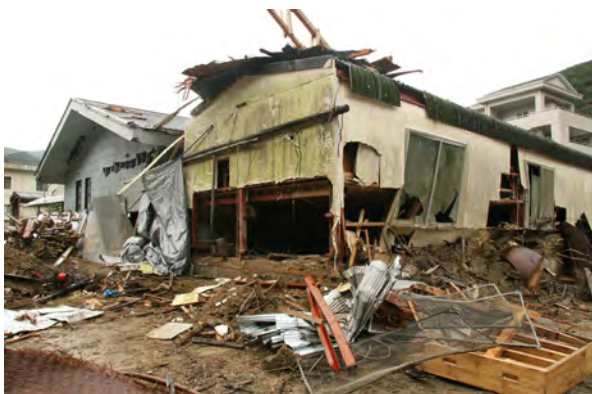
1F部分の破壊された収蔵庫

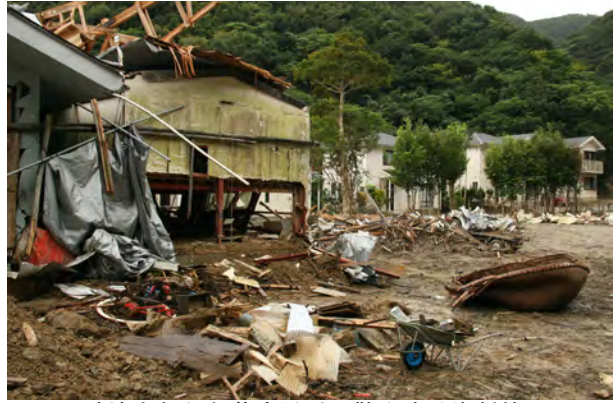
破壊された収蔵庫付近に散乱する資料等

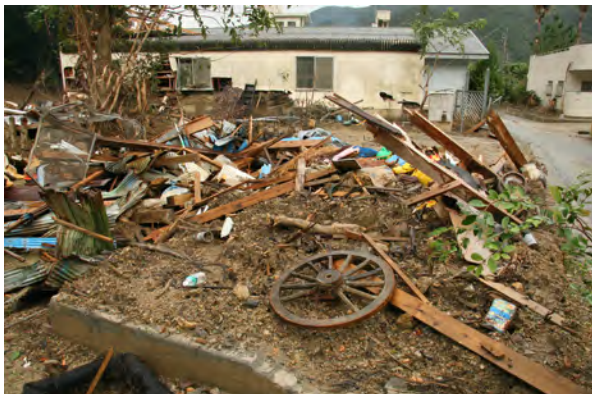
破壊された収蔵庫跡

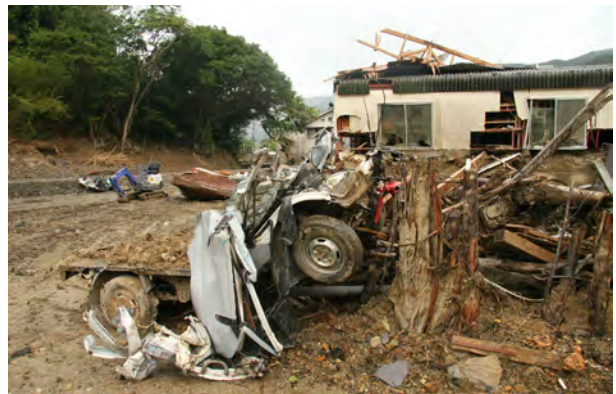
破壊された収蔵庫跡付近で壊れる車両
