# 鹿児島での地震災害軽減につなげる 2016 年熊本地震関連の調査研究

理学部 准教授・小林励司  
農学部 教授・地頭菌隆  
農学部 助教・平瑞樹

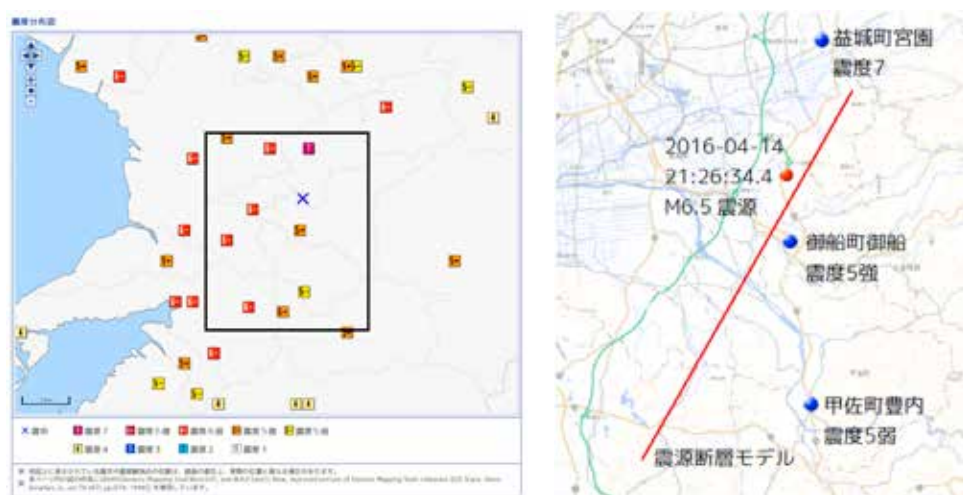
国土地理院によって推定されている震源断層 (国土地理院, 2016) と震度分布の関係から、震度 7 を記録した益城町宮園、断層に近いが震度 5 強だった御船町御船、断層から少し離れているが他に比べて低い震度 5 弱を記録した甲佐町豊内、の 3 点において調査を行うことにした (図-2.1)。

図-2.1 (左) 気象庁による震度分布図。黒枠は右の図の範囲。(右) 今回の調査の観測点分布 (青丸)。赤丸は震央を、赤の実線は国土地理院が推定した震源断層の上端を示す。国土地理院の地理院地図 (淡色地図) に追記したもの。

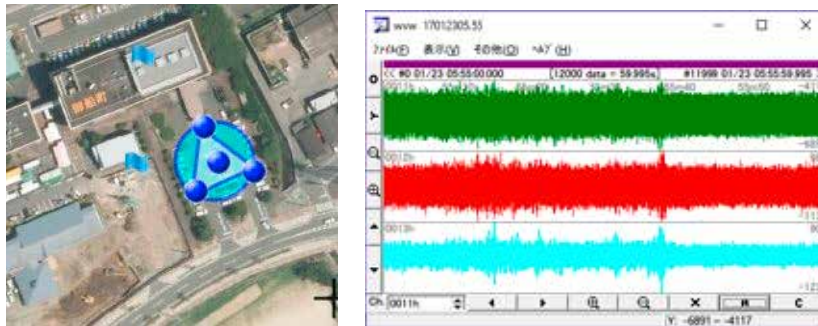
図-2.3 (左)御船町役場での地震計配置(青丸)。国土地理院の地理院地図(空中写真)に追記したもの。(右)御船町役場の地震計1点で観測された微動の波形。上から上下成分、南北成分、東西成分。比較的静かな1分間を選んで示している。

本調査では、各町役場の駐車場において半径15mの円周上に3点、円の中心の1点の地震計を配置した(図-2.3)。地震計はミットヨ製加速度計JEP-6A3、ロガーは白山工業製LS-8800で増幅率を16倍とした。観測時間は30分とした。自動車の通行や工場などの人工的な振動を避けるため、深夜から未明にかけての時間帯に観測を行った。図-2.3に益城町宮園での観測波形の例を示す。位相速度と地下構造については、現在解析中である。

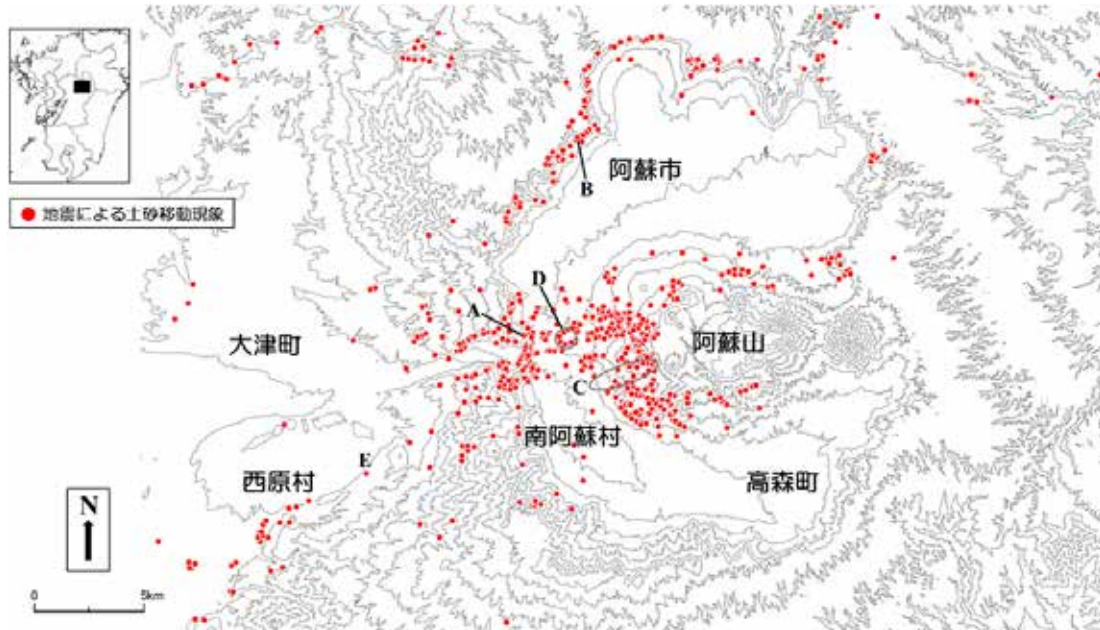
図-3.1は、地震後に撮影された空中写真の判読に基づく土砂移動現象の分布図である。土砂移動現象は、震源断層の分布域に多く、とくに、カルデラ内壁、中央火口丘群周辺、阿蘇外輪山周辺に集中している。

図-3.1 熊本地震による土砂移動現象の分布（国土地理院，2016）

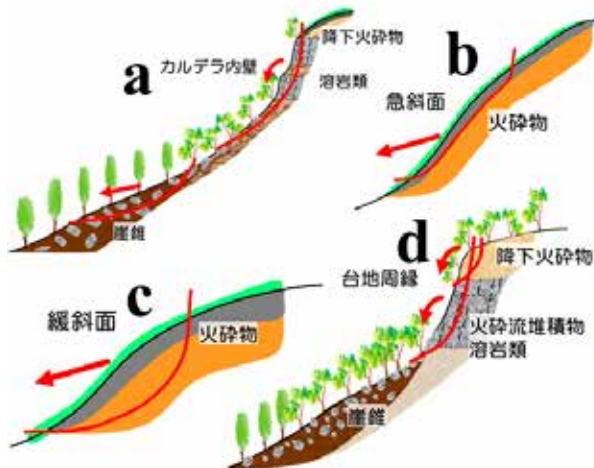
カルデラ内壁の草地や林地の急斜面において、表層の火山灰などの降下火砕物とその下位の風化した溶岩類の崩落が多数発生した（図-3.2a）。崩壊規模は、土砂量数百  $m^3$  から阿蘇大橋地区で発生した崩壊（図-3.1内 A、図-3.3）のような数十万  $m^3$  という大規模なものまで様々である。同時に斜面脚部に発達した崖錐が崩壊した箇所もみられた（図-3.1内 B の上の小屋川 2 流域など）。また、今回の地震ではカルデラ壁の尾根周辺斜面や崩壊地周囲に多数の亀裂が発生したことも特徴である。さらに、カルデラ内壁の崩壊は凸地形の急斜面でも発生し、尾根近くから崩壊したものが多かった。また、カルデラ内壁の急斜面からは落石も多数発生している。

中央火口丘群周辺の草地や林地の急斜面では火山灰を主体とする表層土が滑り落ちる表層崩壊が多数発生した（図-3.2b）。崩壊規模は土砂量数百  $m^3$  から数千  $m^3$  であるが、多数発生したため、多量の土砂が溪流に堆積している。溪流に入った崩壊土砂が土石流や土砂流となって流下し、農地等に被害をもたらした箇所もあった（図-3.1内 C の山王谷川流域など）。また、ここでも崩壊地周辺には地震で生じた亀裂が多数みられた。

中央火口丘群周辺には、火山灰やスコリアなどの火砕物や溶岩類が厚く堆積した丘陵地が分布している（図-3.2c）。丘陵地の緩斜面において深さ数 m から 10m 程度の崩壊や地すべりが発生した。崩壊深が大きいので、前項で述べた急斜面の表層崩壊より移動土砂量が大きい。京大火山研究センター（図-3.1内 D）が位置する丘陵地では地すべりが発生し、人的被害をもたらしている。また丘陵地の緩斜面でも地震による亀裂が多数生じている。

阿蘇外輪山周辺域には火砕流堆積物や溶岩からなる台地が広く分布し、台地周縁の急斜面では多数の崩壊が発生した(図-3.1内Eの西原村布田川流域など)。表層の火山灰などの降下火砕物やその下位の火砕流堆積物や溶岩が崩壊した(図-3.2d)。台地に刻まれた溪流には多量の土砂が堆積している箇所もある。

図-3.2 崩壊の模式図

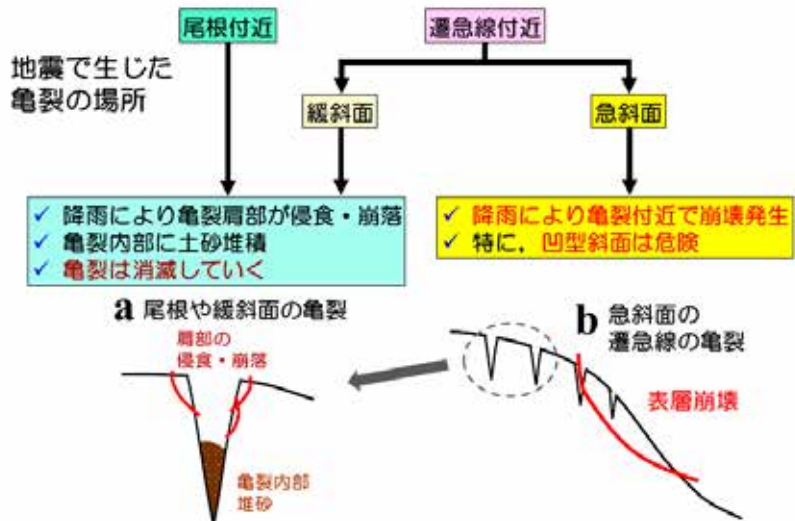
地震によって斜面に多数の亀裂が生じた(図-3.4)。図-3.5は、地震による亀裂とその後の降雨による崩壊の危険性の関係を現地観察に基づいてまとめたものである。尾根や緩斜面の亀裂は、その肩部が侵食や崩落によって丸みをおび、内部に土砂が堆積していた(図-3.4a)。一方、急斜面の遷急線の亀裂付近からは降雨によって表層崩壊が発生していた(図-3.4b)。このタイプの崩壊は大雨によって今後も発生する可能性が高い。

図-3.5 地震で生じた亀裂と崩壊危険性の関係
