令和2年7月豪雨による地盤災害調査と 地質の異なる法面復旧対策の検討

農学部 平 瑞樹・上田 陽平

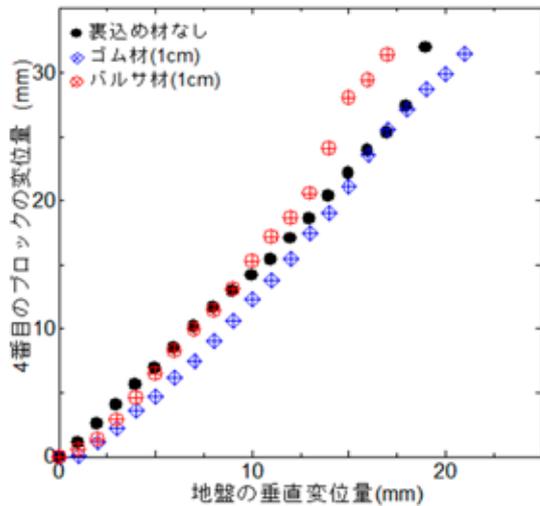
図-6 裏込め材の効果

実験結果から転倒抑制効果があると考えられるものを擁壁の水平移動距離および地盤内の変形状況の観察から判断した。まず、ケース 1 における結果を図-6 示す。バルサ材およびゴム材を裏込め材と見立てた実験では裏込め材を設置していない場合と比較した際、ブロックの水平変位の差がほとんどなく両者とも大きな転倒抑制効果は確認されなかった。また撮影した写真においても、類似したすべり面が観察された。このことから裏込め材自体にはほとんど転倒抑制効果がないことが実験的に示された。

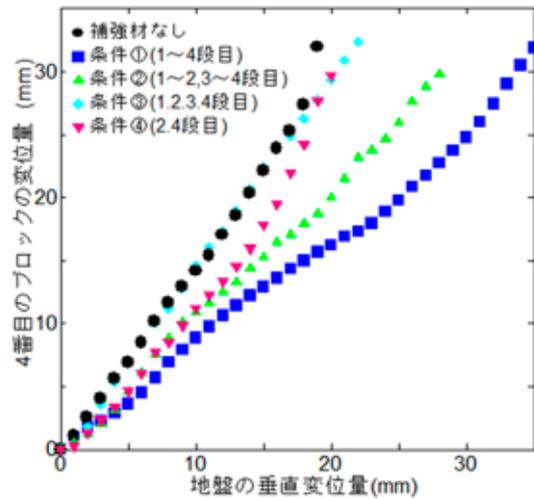
図-7 1分勾配での実験

次に、ケース 2 の結果を示す。図-7 より 1 分 (84°) 勾配時での条件①および条件②で補強材を用いた場合は水平変位量が減少し、転倒抑制効果が現れたが、条件③及び④ではほとんど変化がなく、転倒抑制効果が殆ど現れていないことがわかる。また効果が現れた条件①および条件②では補強材なしの場合と比較した際、すべり面が移動している。このことから同様の材料を用いても、設置条件により変位量に差が生じることがわかる。

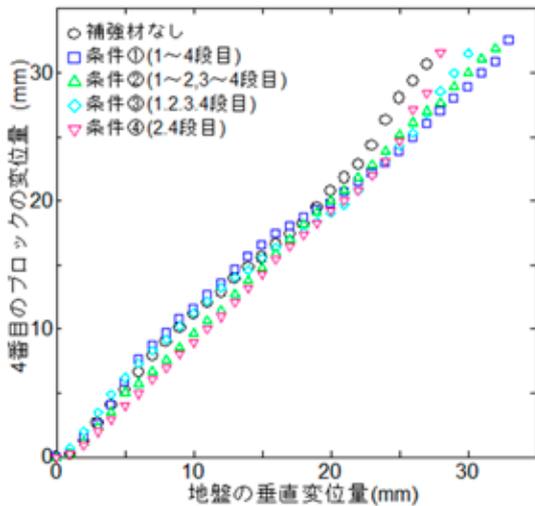
図-8 2分勾配での実験

また2分勾配でおこなった実験(図-8)ではどの条件でもほとんど水平変位量が変わっておらず、転倒抑制効果が現れなかった。これは緩勾配の石積み擁壁ほど石積みの自重が加わり転倒を抑制する力が働くため、補強材による転倒抑制効果が現れにくくなったと考えられる。これらの結果から、急勾配な石積み擁壁ほど補強効果は大きく現れることが実験的に示すことができた。また図-9に示すように転倒抑制効果のた1分勾配の実験結果と2分勾配の結果を比較すると、補強材を用いることで1分勾配の条件でも2分勾配と同じもしくはそれ以下の水平変位量に抑える効果があることがわかった。

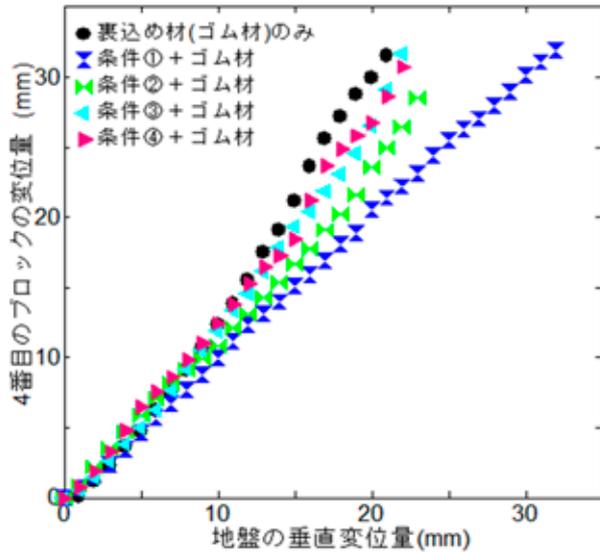
図-10 裏込め前方部に設置

最後にケース3の結果を図-10および図-11に示す。今回の実験では石積みと裏込め材の間に補強材を設置した場合は、水平変位の減少およびすべり面の移動が見られ、転倒抑制効果が確認された。一方、裏込めの後方に補強材を設置した場合は、水平変位の変化およびすべり面の移動は見られなかった。よって補強材を設置する場合は、石積みと裏込め材の間に設置した場合の方が大きな補強効果が得られることがわかり、補強材を設置する位置の決定を室内実験において示すことができた。写真-7は裏込め材(バルサ材)をブロックとアルミ棒積層体地盤に挟み込んだ時の実験状況である。また、写真-8は上方から载荷してブロック擁壁が崩壊した時の状況を示している。すべり面の形状を可視化することで、崩壊メカニズムを検討する予定である。

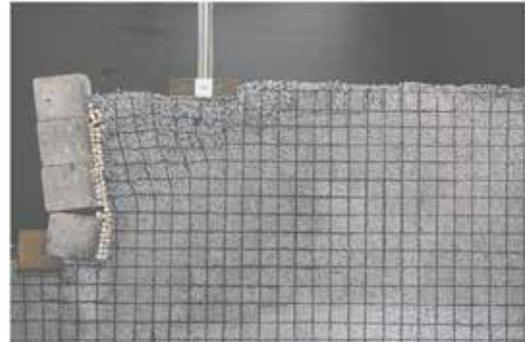
写真-8 ブロック擁壁の崩壊 (バルサ材)
