2003年7月集中豪雨による  
肥薩地域土砂災害の調査研究

2004年3月

鹿児島大学自然災害研究会

# 2003年7月20日に菱刈町前目で発生した 斜面災害の地形・地質学的研究

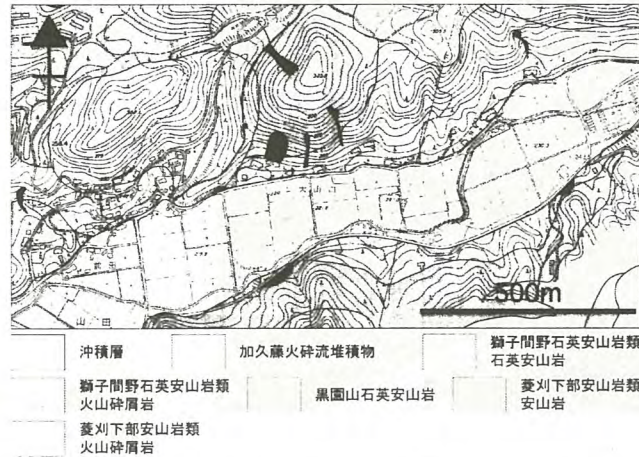
図-4 菱刈町前目大山口周辺の地質<sup>4)</sup>と斜面崩壊分布

この図-4 を見ると、図-3 の A の崩壊が加久藤溶結凝灰岩の分布地域で発生している他は、いわゆる肥薩火山岩類の分布域で発生していることが明らかである。また、多くの崩壊が

地質図上で地層の分布境界付近で発生していることがわかる。

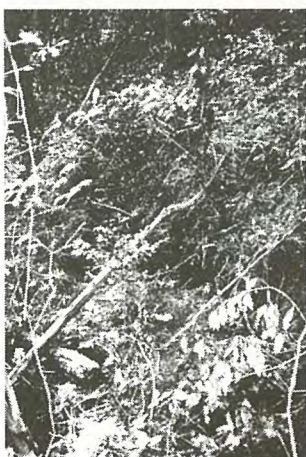
しかし、この付近には同様の地質条件を持つ地域が広く分布しており、「なぜ、この場所で大きな崩壊が発生したのか？」については、不明な点が残された。この崩壊地の上部には比較的傾斜の緩やかな斜面が広がっているが、そこから今回の崩壊地点に水を集中させるような地形は見つけれない。実際に、今回の崩壊地点以外にも崩壊直前であったと考えられる亀裂は、この周辺にたくさん認められ（写真-7）、もっとたくさんの場所で崩壊が発生してもおかしくない状況にあったといえる。今回はたまたま運が悪かっただけであろうか？崩壊前のこの地域の空中写真（写真-8）を見ても、今回の崩壊箇所を特定することは難しい。

写真-6 斜面中腹に見られたクラック 写真-7 林野庁によって1973年に撮影された空中写真

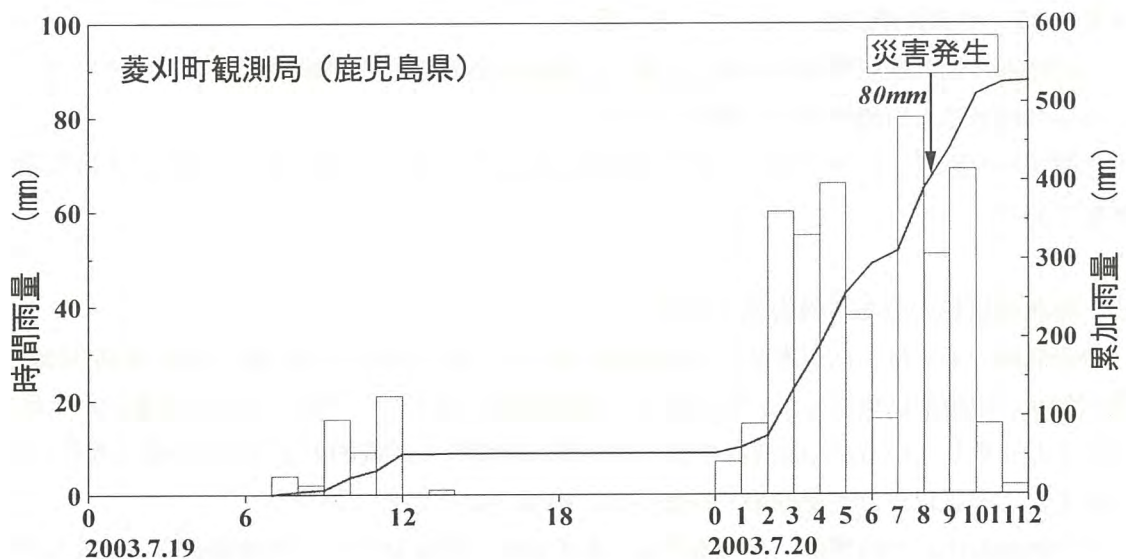
図-1 降雨状況

鹿児島県が設置した菱刈町観測局における降水資料<sup>1)</sup>によると、7月19日朝7時頃から雨が降り始め、昼過ぎにいったん止んだが、20日未明再び降り始めて2時頃から激しくなり、2～5時の3時間に181mm、7～8時の1時間に80mmを記録した(図-1)。今回の大雨は雨域が狭く、菱刈町観測局における20日の日降水量は555mmであったが、そこから北西方向約10km離れた大口市のアメダス局<sup>2)</sup>では144mmであった(図-2)。

2名が犠牲となった斜面崩壊は、80mmの最大時間雨量を記録した直後の8時15分頃に発生しており、降り始めから災害発生時までの降水量は400mm程度である(図-1)。

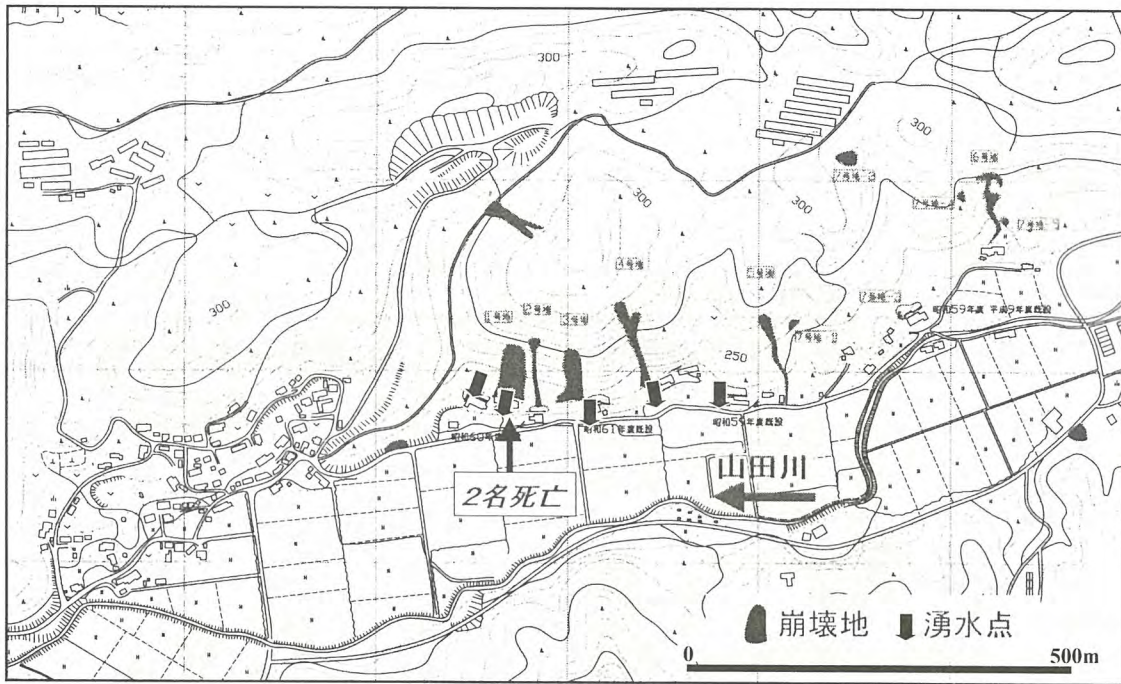
図-5 斜面崩壊地の分布および湧水の分布 (図-3 の破線枠部分)

斜面下腹部に位置する住宅地のがけ側からは湧水が常時湧出していた。この湧水は、崩壊した斜面の左側部分(写真-1のa付近)に集水した地下水から供給されているようである。崩壊が発生した斜面の上部には台地状のなだらかな地形が広がっており、地盤中には、こうした地形面から浸透した雨水が崩壊斜面の左側部分の地下に集まる地下水の通り道があるものと考えられる。

崩壊後、左側部分(写真-1のa付近)からの湧水流量を定期的に測定した結果(写真-4)、崩壊地内からは長期間にわたって湧水が流出している(図-7)。また、崩壊地周辺域の湧水の分布を調査した結果、湧水は丘陵地の南側斜面に集中している(図-5)。

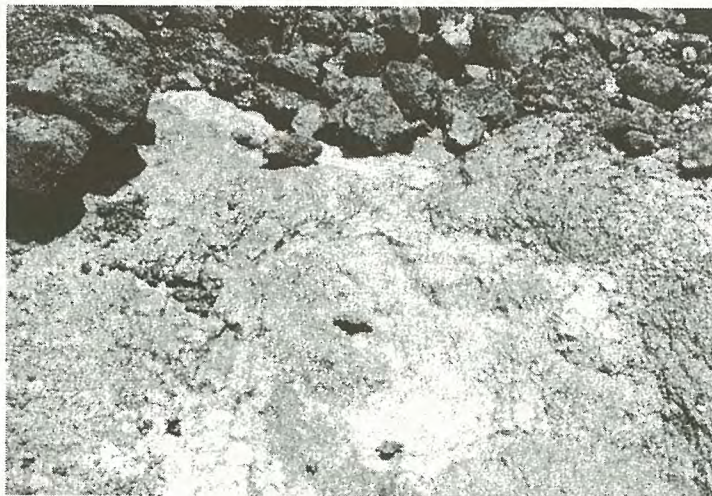
写真-3 すべり面の露頭

もっとも下位に見られる凝灰角礫岩は、菱刈下部安山岩類<sup>4)</sup>に属するもので、斜面の向かって左側に広く露出している。著しい熱水変質を受けており、一部には石英脈も認められた（写真-3）。石英脈の方向はほぼ北東-南西方向であり、菱刈鉱山の鉱脈と同じ方向性を持つ。上位ほど熱水変質の程度は弱くなるが風化の程度は強くなる。この凝灰角礫岩の表面には、崩壊に伴ってつけられた削痕が多く認められ、この面がすべり面であったことがわかる。

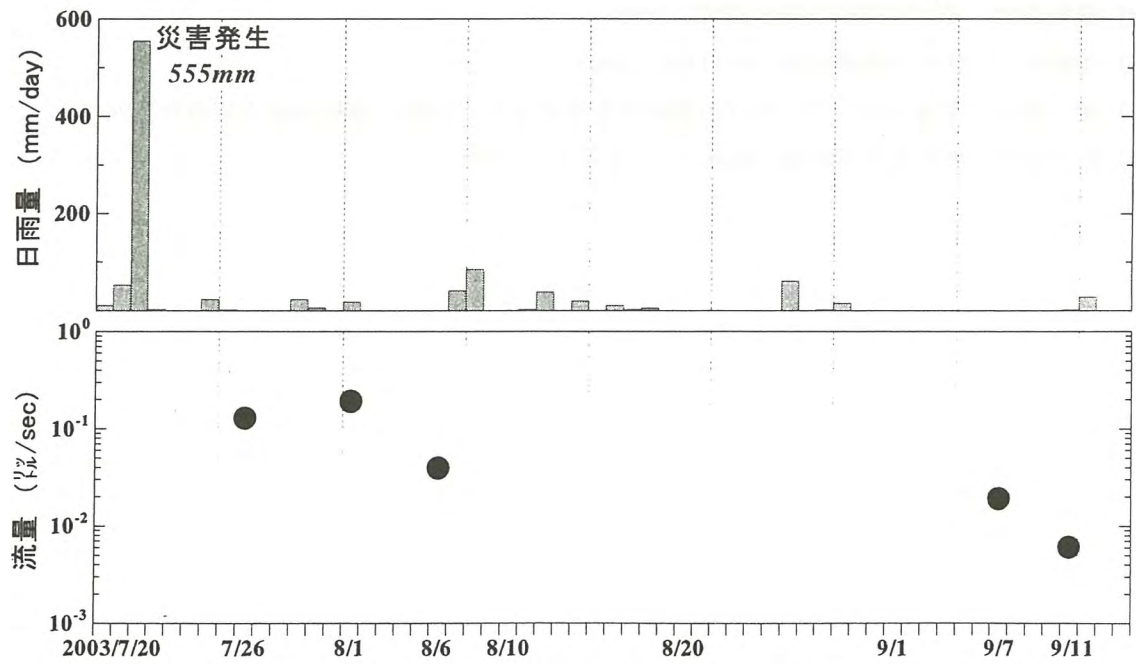
図-7 崩壊地源頭部からの湧水流量の変化

人的被害が発生した深層崩壊地からは地下水の流出が続いており、また崩壊地の上部には数mの風化土層があり、その地表面には亀裂もみられる。したがって、崩壊地源頭部は、排水工により地下水処理を行い、風化土層の不安定な部分は切取って残りはアンカー工で固定、表面は吹付法砕工を施す。崩壊斜面の中下腹部はコンクリート土留工によって山腹の固定を図る計画である。

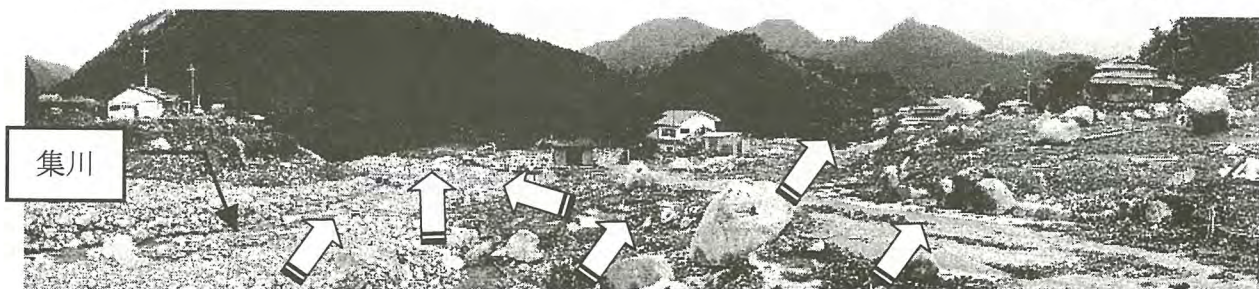
写真-2 水俣市宝川内集集落の土石流経路と被災状況

図-1に示す肥薩地域における土砂災害箇所を中心に現地調査を行った。写真-1に示す水俣市宝川内地区の土石流災害現場では、3.54haの水田が埋没している。途中の棚田も土石流に挟まれ原型を留めていない。集川では通常はほとんど水が無く、天水にたよる水田が土石流により消失している（写真-2）。

現地調査より、今後の土石流に備えた河川対策が検討されると、集川下流域での農地復旧面積はかなり減少すると考えられるが、周囲の美しい棚田と同様に、石を積み上げた擁壁の復旧が望まれる。辺りに散乱する石の搬出作業や処分場所の確保も困難であるため、再利用の検討も必要である。

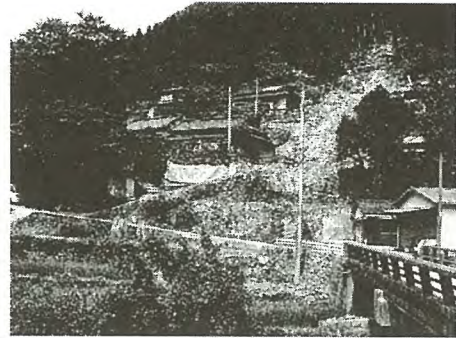
写真-4 水俣市深川新屋敷の山崩れ

宝川内地区の南西部の新屋敷地区でも豪雨による山崩れにより一家が亡くなった。急峻な裏山が崩れたため直下の一軒が被害にあった(写真-4)。菱刈と同様、被災現場の下方には水田が広がり、土砂の流入を免れた稲が青々と茂っていた。表-1は被害集計の概要(熊本県調査資料)である。
