「1997年鹿児島県北西部地震の総合的調査研究」

報 告 書

鹿 児 島 大 学
自然災害研究会

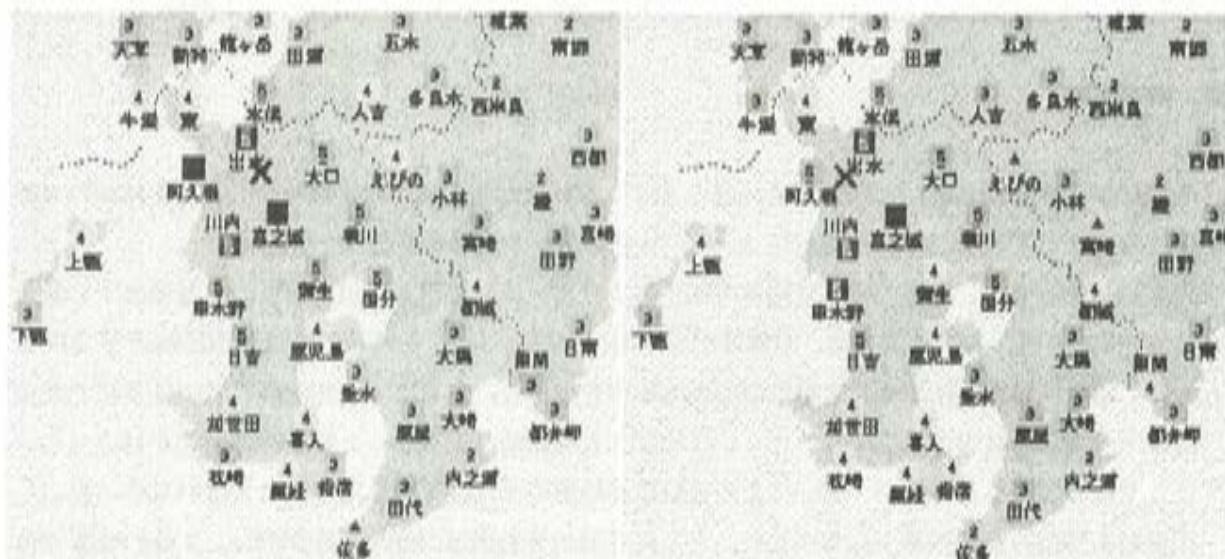
図1 第一地震震度分布図

それ以降は順調に減衰し安心していた矢先の5月13日14時38分、前回よりやや南を震源とするM6.3の地震が再び発生した。やはり東西性左横ずれであった。しかし、余震の分布は若干異常で、東西方向ばかりではなく、それとは共役の方向の分布も認められた。すなわち、南北性の右横ずれも観測された。それ故、この地震は前述の鹿児島県北西部地震とは性格が異なるので、第二鹿児島県北西部地震と称された。この時の震度は川内市で6弱、宮之城町で5強であった（図2）。なお、M4.9を超すような余震は観測されなかった。第一地震と同様、地表地震断層は出現していない。

以上的第一・第二鹿児島県北西部地震について、東大地震研究所大学院生がK-NETの地震波形から計算で求めた震度を図1・2に示す。また、大きな余震も含めて、鹿児島県震度情報ネットワークによる震度の一覧表を表1に示す（鹿児島県消防防災課による）。

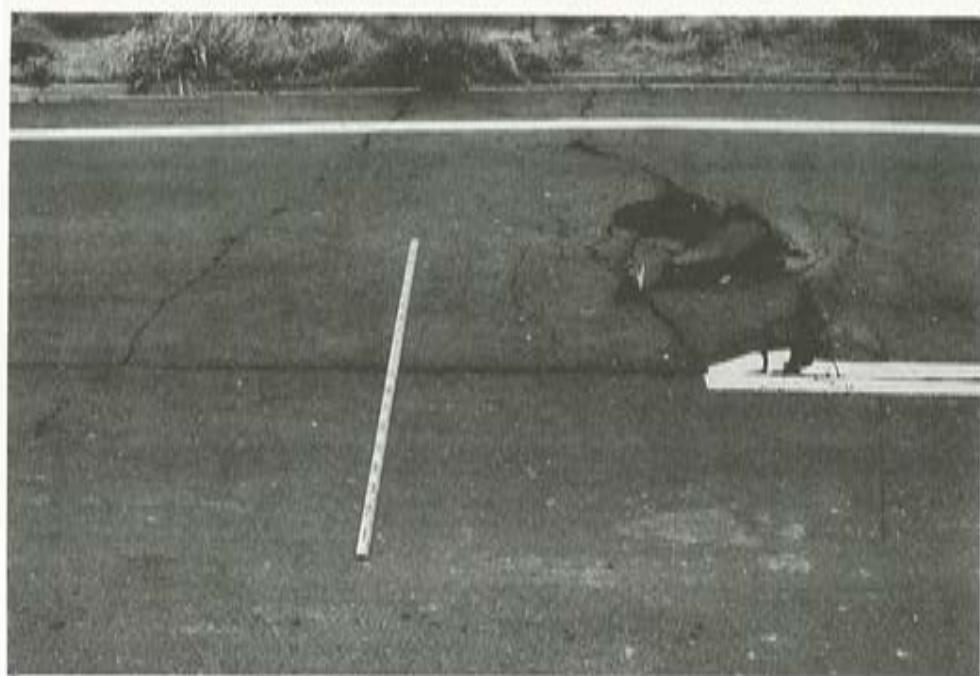
写真3. 宮之城町虎居甫立集落北方の農業用施設3ブロックの滑りによる
アスファルトの盛り上がり.

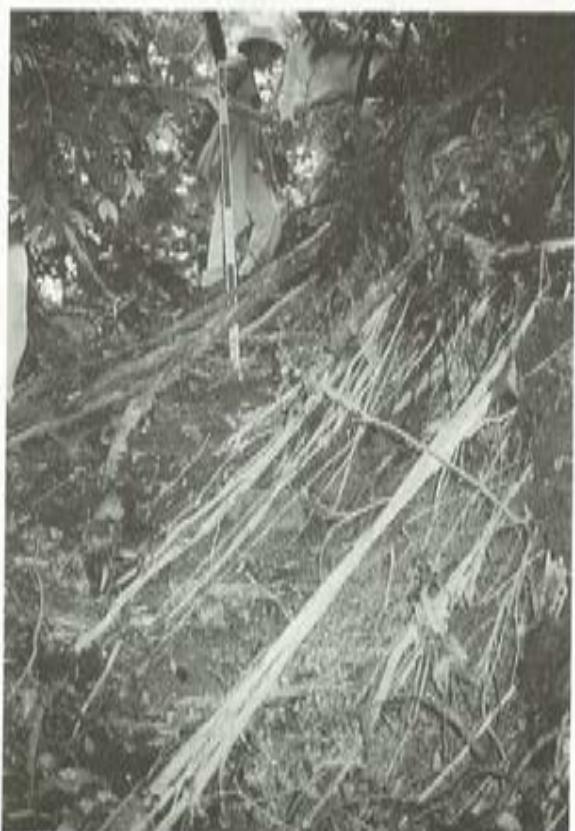
写真1 3月26日の地震によりマサ斜面に発生したクラック（1997年5月10日撮影）
5月13日の地震によりクラック付近から崩壊（幅15m、長さ30m、深さ1m）が
発生した。

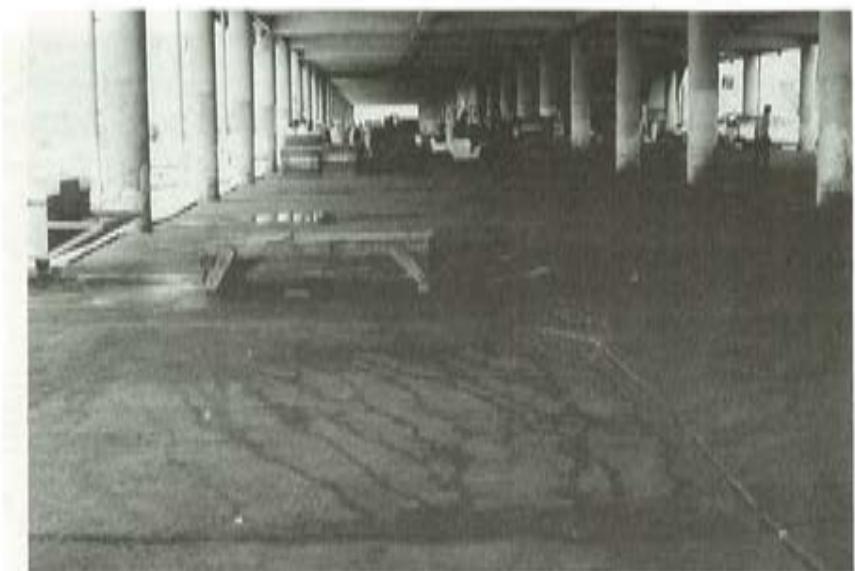
阿久根市は県北西部にあり(図-1.1参照)、第一本震、第二本震の震源より西方向へ約11-13kmにある。図-2.1は阿久根漁港付近の平面図である。阿久根漁港は、南側から本港地区、新港地区、外港地区となっている。第一本震によって本港地区、新港地区の岸壁、水揚げ場等の漁港施設、魚市場、水産加工団地等の漁協施設に沈下、亀裂、噴砂等の被害が発生した(写真-2.1、2.2、2.3参照)。本港地区は1952-58年、新港地区は1975-79年に浚渫土砂の埋め立てによって造成工事が行われた。外港地区は1985-87年および1989-91年に冲合いの浚渫土砂と表土用の山土によって埋め立てられた。図-2.2は外港地区造成時に行ったボーリング調査によって得られた土質柱状図を示している。これらの図より旧海岸線付近の地盤はN値=30以上の粘土混り砂礫が地表面から分布するのに対して、浚渫を行った付近の地盤はN値=10以下のルーズな砂・シルトが10m以上の層厚で分布していることがわかる。図-2.3は噴砂した砂の粒径加積曲線を示している。図より噴砂した砂は均等係数が1.8であり、地盤は液状化しやすい粒径分布であることがわかる。噴砂現象は水産加工団地やその後背地の公園等で見られたが、漁港施設および漁協施設の被害の原因を究明するためには地盤調査結果等の検討が必要である。

写真-2.1 新港水揚げ場付近の不等沈下

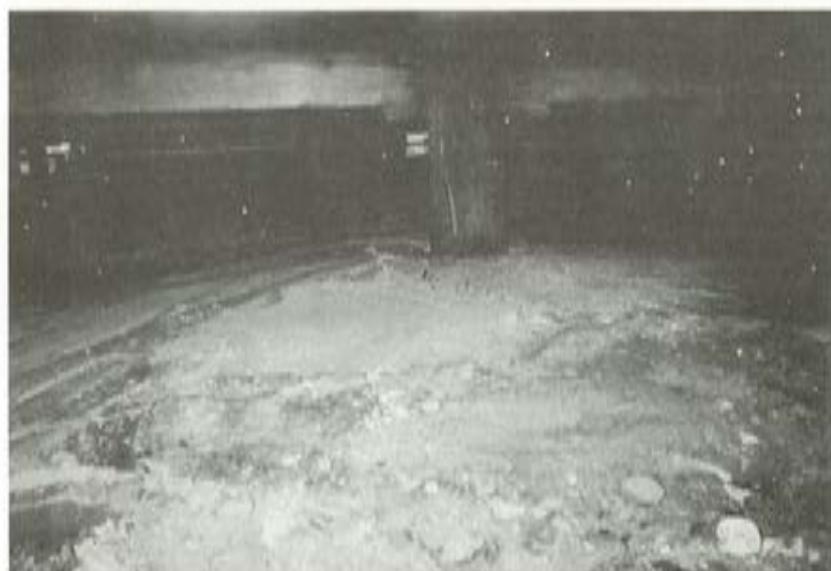
J R 上川内駅前の民家の床下では、第一、第二本震を含めて震度4以上の地震を複数回経験し、液状化現象（噴砂噴水現象）が発生した（写真-2.4参照）。図-2.4はJ R 上川内駅付近での娯楽施設建設の際に行ったボーリング調査より得られた土質柱状図の一例を示している。図より深度22m付近まではN値が0-2程度であり、4-22m程度まではシルト、砂、砂質シルトから成り立っており、また、地下水位は地表面近くにあることがわかる。このような事実から、この付近の地盤は液状化を生じやすい地盤であると推測される。

写真-2.4 民家の床下からの噴砂噴水現象の痕跡

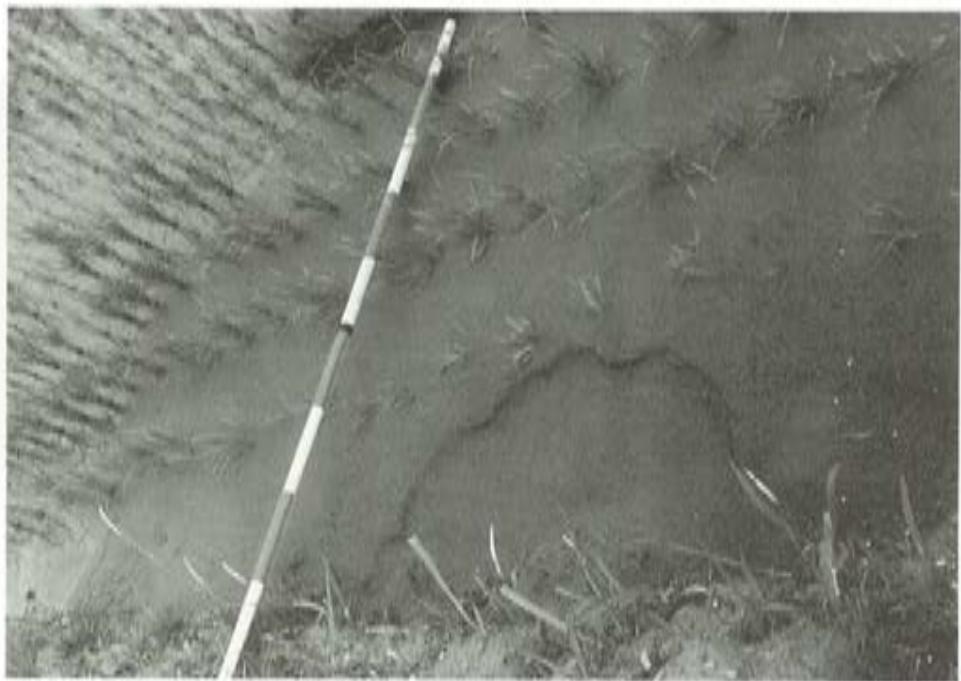
高尾野町出水平拓地内で第一、第二本震の際に液状化現象が発生している（写真-2.5参照）。但し、液状化の発生は広大な平拓地の中の2つの池付近の水田、潮遊池に限られている（図-2.5参照）。図-2.6は平成2年度に堤防付近で行われたボーリング調査によって得られた土質柱状図である。図より平拓地内のN値は深度10m程度までは3-15程度であり、地下水位は地表面下2m程度にある。一般に、軟弱地盤では地震動が増幅されることがあり¹⁾、今回の事例でも常時の間隙水圧が高い池の畔付近で地震動が増幅され、液状化が生じたものと推測される。

写真-2.5 高尾野町出水干拓地での噴砂現象

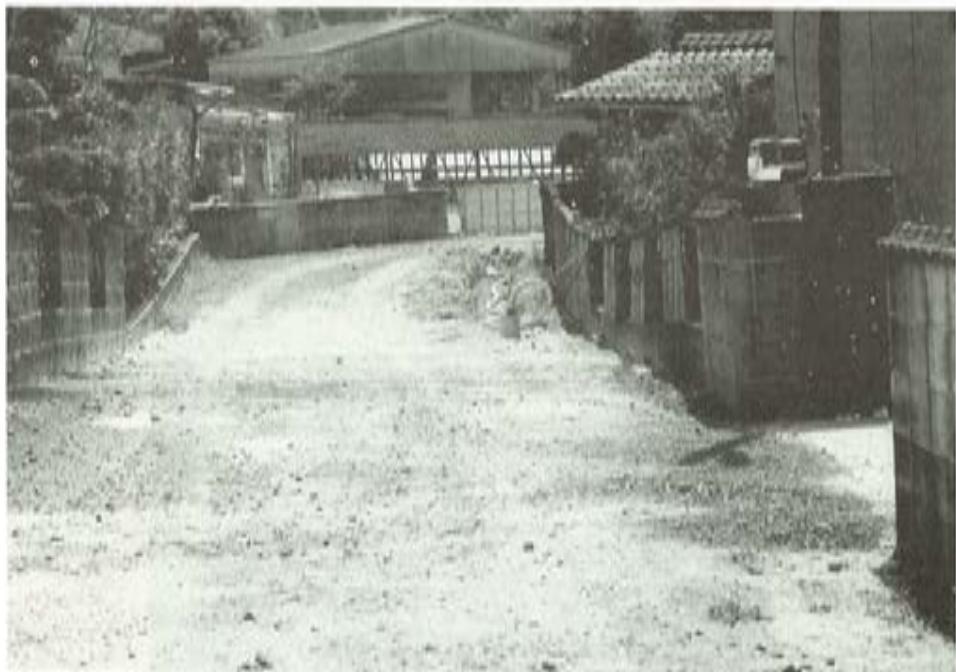
内陸部に位置する入来町愛宕山（図-1.1参照）の住宅地の道路で第一本震の際に噴砂が発生している（写真-2.6参照）。図-2.7に示すように付近は山間部の谷部を埋め立て宅地が造成された。図-2.8は付近のボーリング調査で得られた土質柱状図を示している。図より噴砂を生じた地点では深度4m付近まではN値が10以下の崖錐堆積物から成り立っており、地下水位も地表面下2m付近にある。これらのことから、旧地形の谷部に地下水が集まり、緩い堆積物が液状化したものと推測される。阪神・淡路大震災でも臨海部のみではなく、内陸部の古池を埋め立てた場所や池の近くで液状化が発生しており²⁾、愛宕山の場合もこれらの事例と同じ現象と考えられる。

写真-2.6 愛宕山住宅地内の道路での噴砂現象

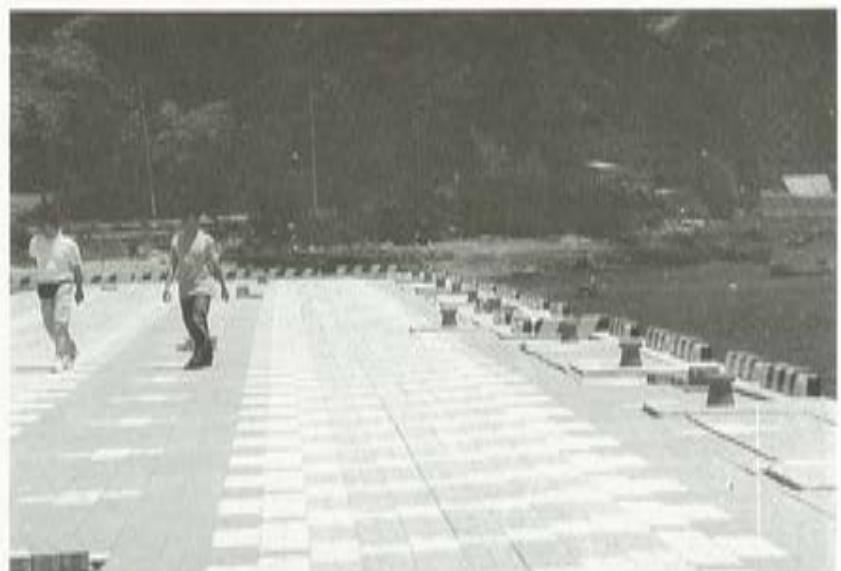
臨海部における液状化に関連した調査は川内港、串木野港で行ったが、川内川河口の埋立地である京泊での舗装ブロックの浮き上がり・沈下（写真-2.7参照）、串木野漁港でのコンクリート床版の亀裂、目地での10cm以下の段差程度の被害であった。

写真-2.7 川内港京泊での舗装ブロックの変状

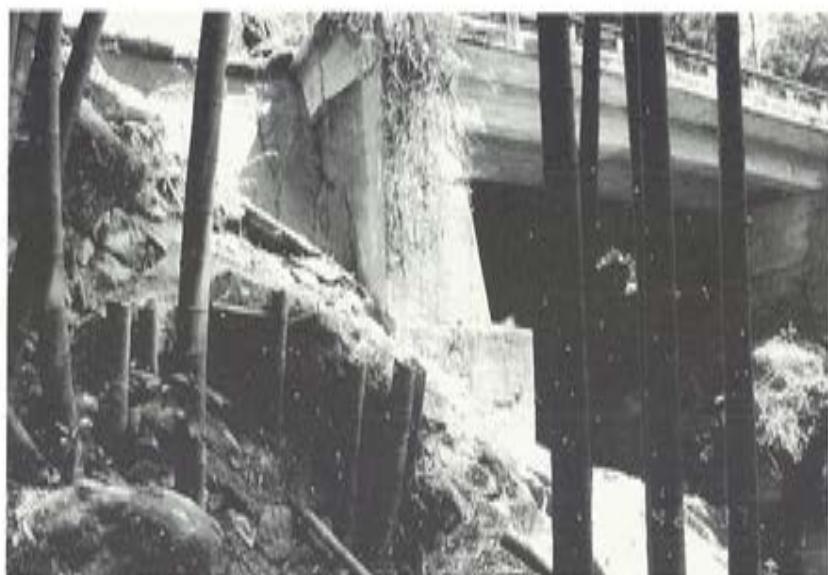
図 29 に市野橋の一般図を、写真 1 から 3 に典型的な被害状況を示す。3月の地震による被災状況は次の通りである。

写真1 3月の地震後の市野橋 右岸下流側橋台

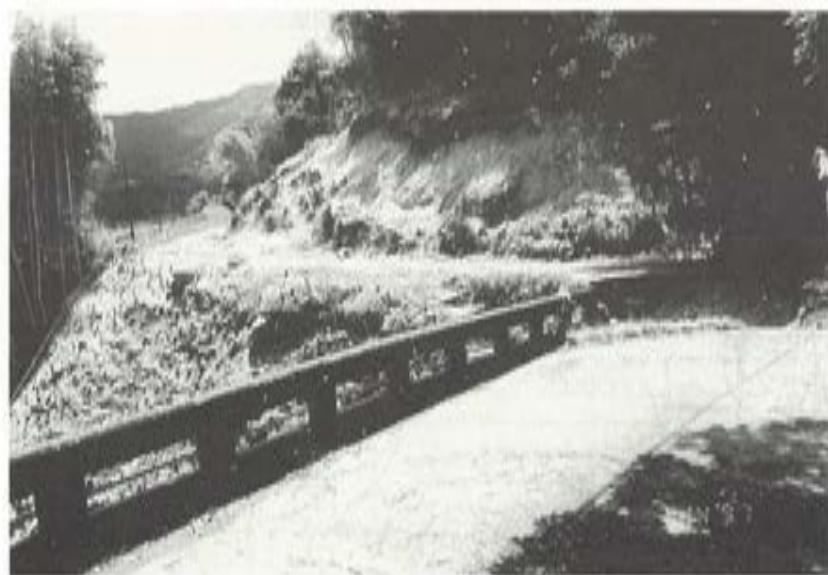
写真2 3月の地震後の右岸取り付け道路

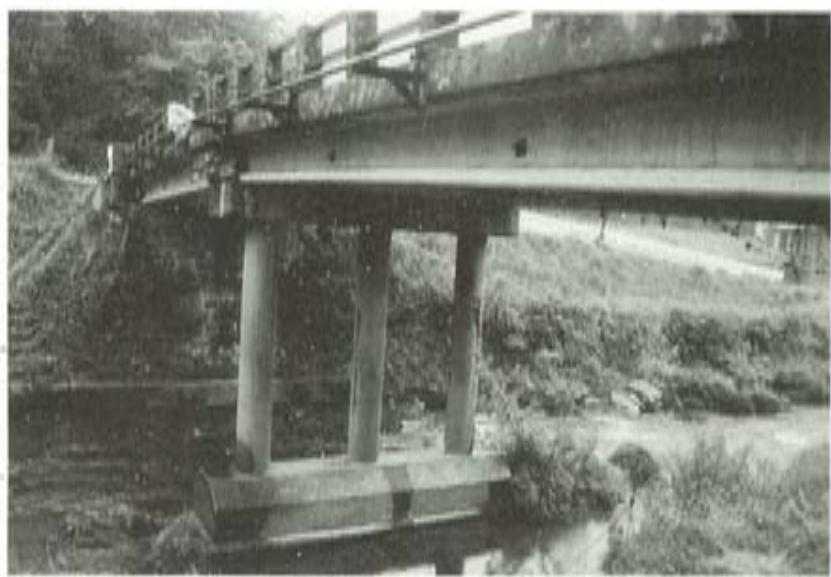
写真3 天神橋 橋脚と右岸橋台

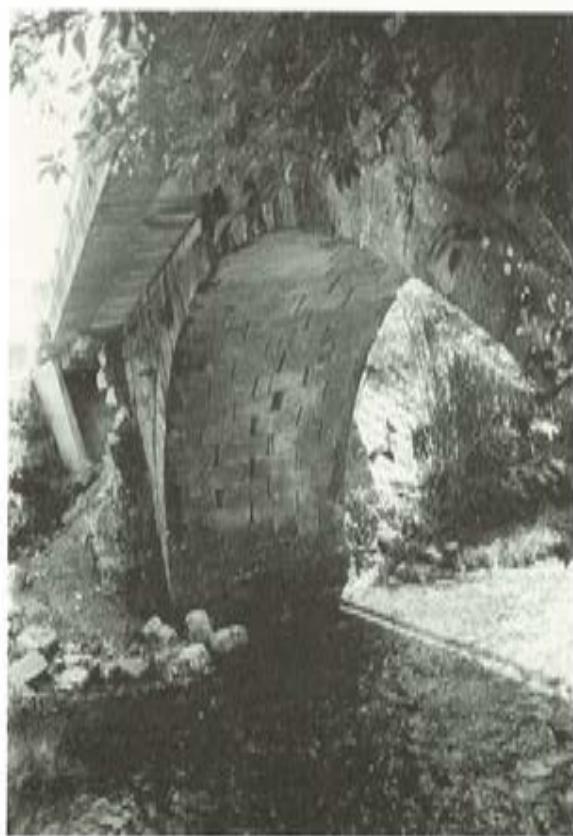
写真4 大薄橋 アーチリング腹面と左岸護岸部の破損状況

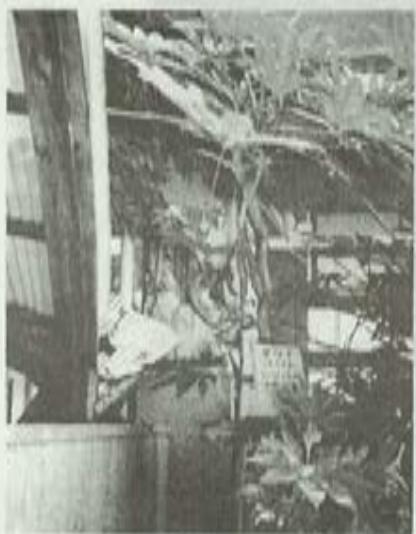
写真 3 出入口の柱の剪断破壊
(左側が出入り口、柱の右に腰壁、
左に見えないが垂れ壁がある)

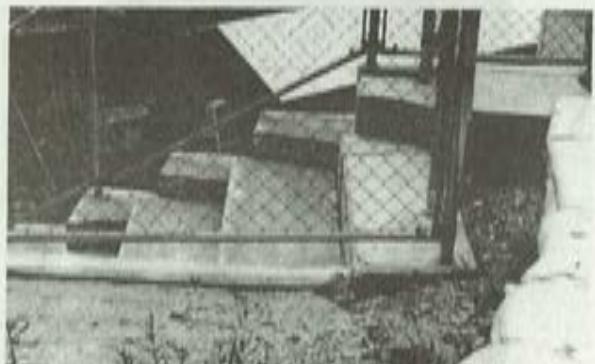
写真 7 平川小の地盤沈下(擁壁と手前の階段を含む
地盤の間に約 20cm の不同沈下が観察された)

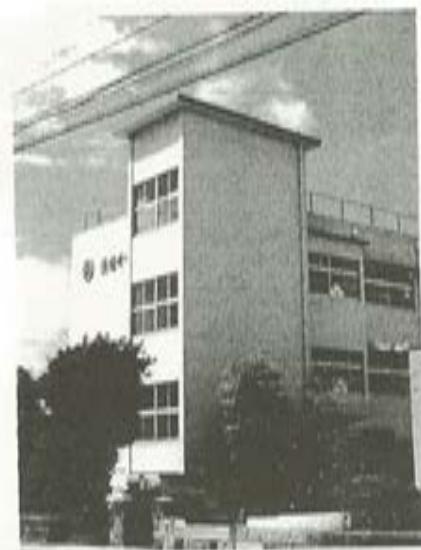
写真 8 益進小(管理教室棟東端の連続耐震壁)

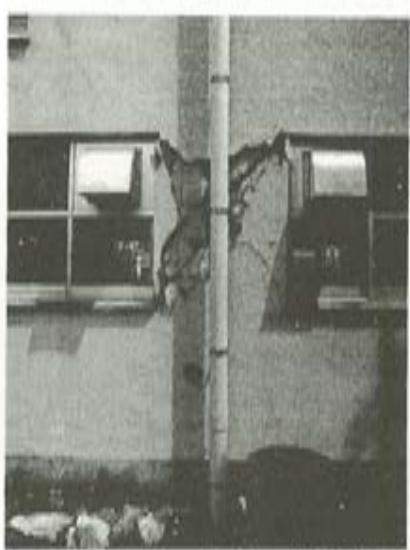
写真 9 益進小の煙柱の剪断破壊

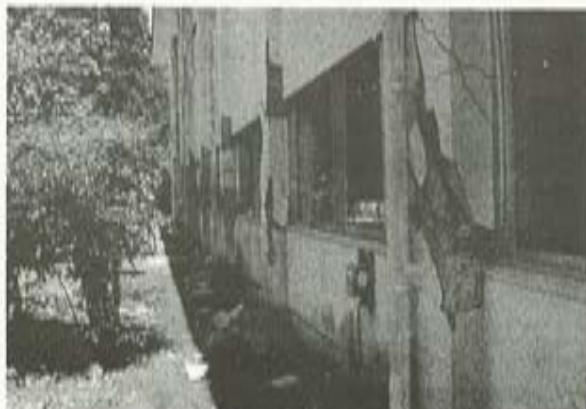
写真 13 鶴田小の特別教室棟北面柱の剪断破壊

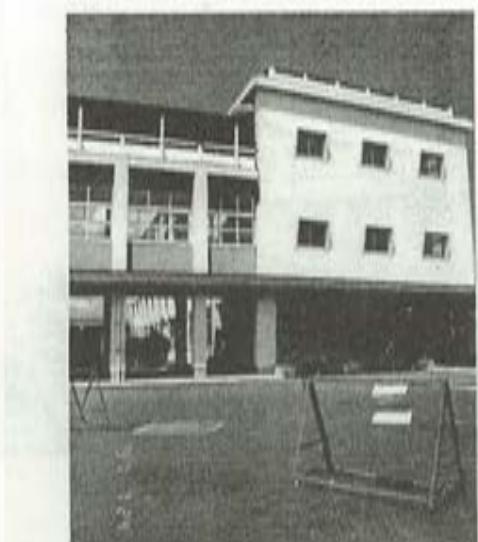
写真 14 宮之城高校特別教室棟と廊下棟

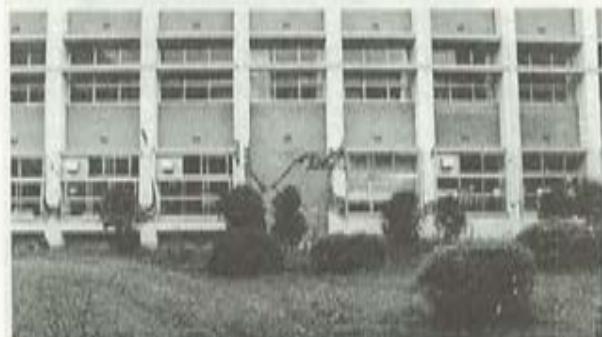
本震1を受けて、南側の1階中央部の壁体、および柱が剪断破壊し、剪断亀裂は壁体に斜めに大きな亀裂を発生させ、他方の柱を貫き、腰壁上端まで達した。この壁体の両側の柱頭に接続する短辺方向の梁下に本震1の後、鉛直方向のサポートが応急処置として配置された。本震2によって、1階のはばすべての柱(h0/D=4.3程度)が曲げ剪断破壊し(写真16、17、18、19、20)、北側2階の床が25cm程度沈下(落階)した(写真21)。北側1階東端部に耐震壁(配筋9φ@200、厚さ250mm)があり、剪断破壊した(写真22)。一方、渡り廊下は水平はりとして特別教室の長辺方向の揺れに抵抗した。コアとして作用した中央部との接続線に大きな曲げ亀裂が生じていた。渡り廊下が剪断破壊しなかったことが、南面の構面が落階しなかったひとつの要因となっているようだ。

二段窓の横木(段窓無目)は柱に剪断破壊を起こさせる要因となることが写真16、17等から観察できる。また、本震1の揺れによって、管理教室棟と渡り廊下棟のエキスパンション・ジョイントが衝突し、コンクリートの剥落が起きた(写真23)。

写真 16 宮之城高校特別教室棟南面中央部の損傷

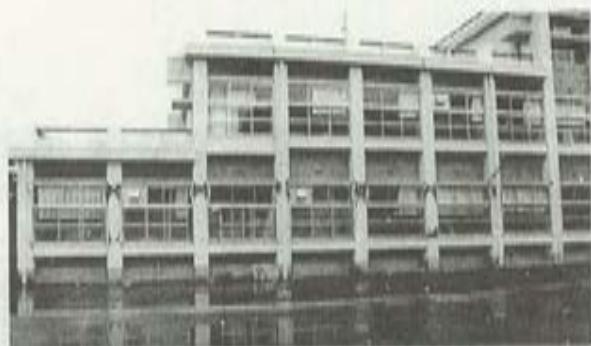
写真 17 宮之城高校特別教室棟南面西端の損傷

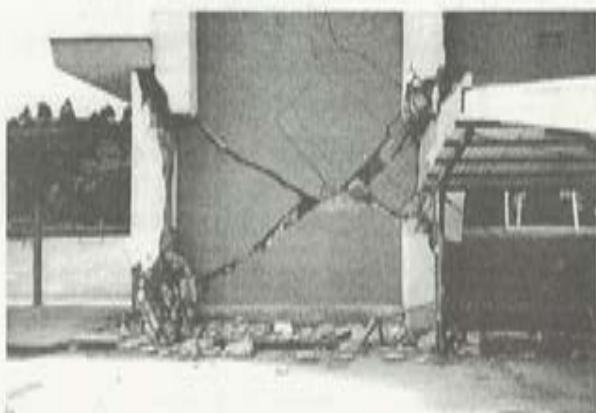
写真 22 宮之城高校特別教室棟北面東端の
耐震壁の剪断破壊

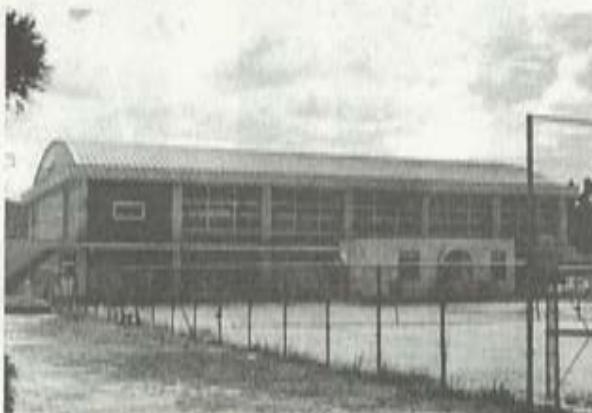
屋内運動場において、屋根の鉄骨ラチストラスと鉄筋コンクリート造柱の接合部のコンクリートの剥落が生じた。この屋内運動場(写真24)は1階ばかりでなく2階の長辺方向にも壁体を有する構面がある。これらの壁体が水平力を伝達し、躯体の被害はほとんど観察されない。

写真 24 宮之城高校体育馆(アーチのファサードの建物は別棟)

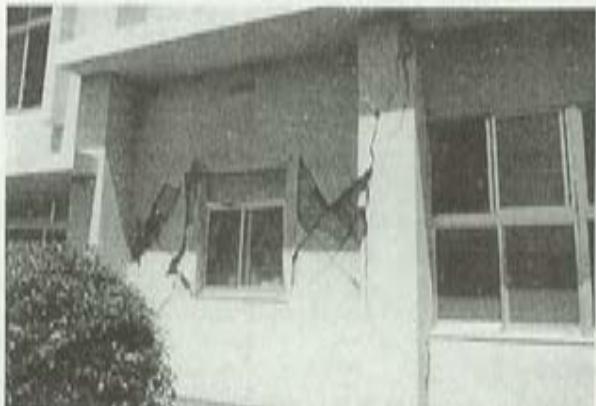
管理棟(1)は南面西側の洗面所に開口のある耐震壁がある(開口はほぼ中央部にあり開口比0.31)。本震1により、この開口周りに剪断亀裂が入り、両側の柱にも剪断破壊が生じた(写真25)。この面の

写真 25 宮之城農業高校管理棟南面西側の有開口壁の剪断破壊(本震 1後)

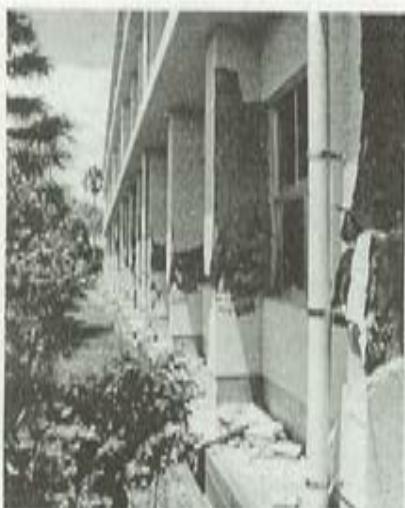
本震2によって、両方の妻の耐震壁に取り付く柱は軽微な被害であったものの、この建物の1階のはばすべての柱は剪断破壊した（写真26、27、28）。プレースの補強工事が完了していた部分はプレースが水平力を負担し、効果が有った事が伺われる。しかしながら、柱に鉄骨造の枠を固定していたボルトが剪断力で切断し（写真29）、プレースの耐力を十分生かす効果は發揮されなかった。枠の固定が終了し、プレースのボルト接合が未完了のものも、枠の柱を構成するH型鋼が柱の剪断破壊に抵抗した事が伺えた。

写真 26 宮之城農業高校管理棟南面東側の損傷(ほぼすべての柱に顕著な剪断破壊)

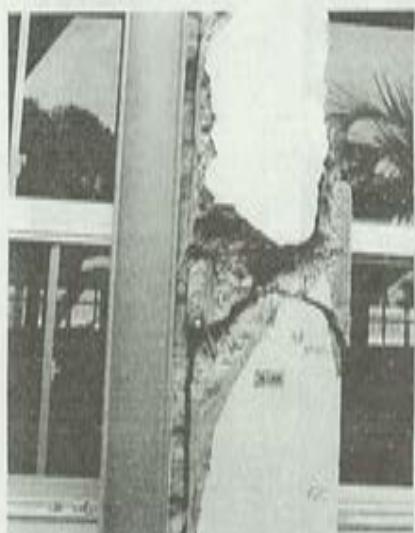
写真 27 管理棟の柱の剪断破壊
(写真 26 右から 8番目の柱)

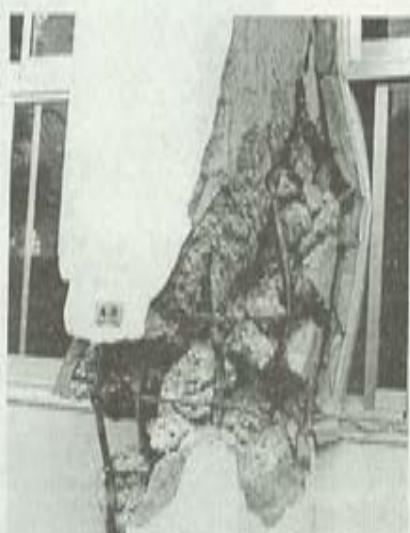
写真 28 管理棟の柱の曲げ剪断
破壊(写真 26 右から 2番目の柱)

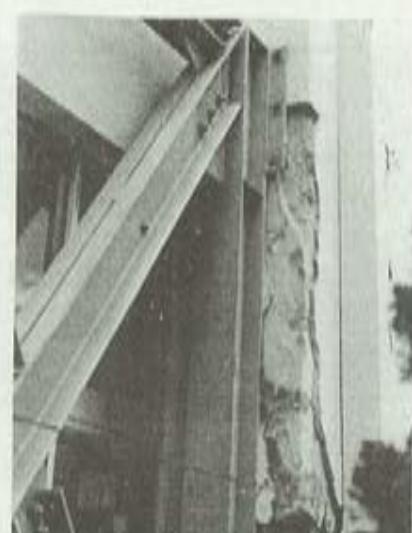
写真 29 宮之城農業高校管理棟北面の
プレースのアンカーボルトの破損

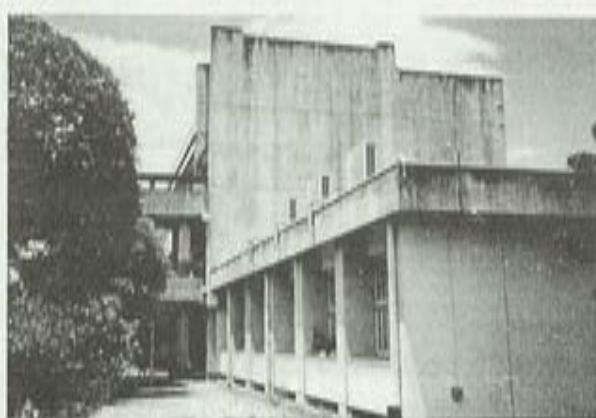
特別教室棟（2）は鉄筋コンクリート造3階であり、1階東側は6スパン長辺方向に長い形状をとっている（写真30）。本震1で西側の開口を有する壁に亀裂が入った（写真31；本震2後に撮影）。また、北面の数本の柱に比較的大きな剪断亀裂が入った。本震1の後、北面の剪断亀裂が入った4箇所に上記管理棟と同様のプレースが取り付けられていた。これらは工事が完了していたものと思われる。

写真 30 宮之城農業高校特別教室棟東端
(2, 3階はセットバックしている)

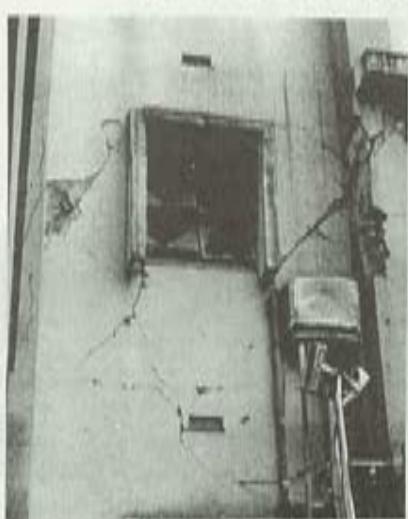
写真 31 宮之城農業高校特別教室棟南面西側の
有開口壁の剪断亀裂(本震 2後、2階部分に剪断亀裂)

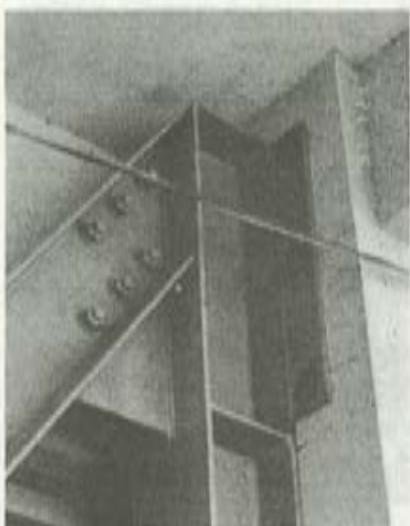
本震2を受けて、曲げや剪断亀裂の数、および幅が増大した。プレースの柱へのアンカーボルトが柱頭で、あるいは柱脚部で3本とも切断した（写真32）。応急補強のプレースの一部は破壊したにもかかわらず、プレースは有効に作用したものと判断できる。プレースが配置された位置の近くにある2階の柱に剪断亀裂が1階より多く入っているからだ。しかしながら、この建物は上記の形状から1階の柱の数が12本、2および3階の柱より多いことも、1階の柱の損傷を軽微にする効果を持ったようである。

写真 32 宮之城農業高校特別教室棟北面の
プレースのアンカーボルトの破断

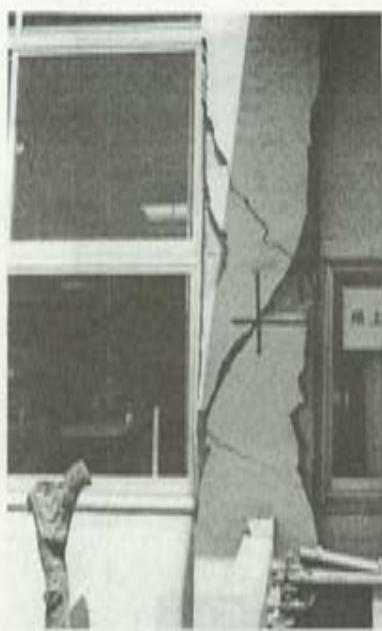
本震1によってコンクリート・ブロック造の壁体の目地が破壊したもの、柱の剪断亀裂は確認できなかった。この壁体は余震1によって生じた水平力を伝達出来なかつたので、短柱に剪断力の形で伝達された。このため、3本の短柱に剪断破壊が生じた（写真38、39、40）。本震2の水平力を受けて、短柱の剪断破壊は主筋が露出した（写真41、42、43；写真はそれぞれ写真38、39、40に対応）。コンクリート・ブロック壁の目地の破壊を写真44に示す。腰壁、たれ壁を有する建物の外周の柱 ($h_0/D=4.5-6.7$) に曲げ亀裂が数多く入った（写真45）。建物内部の柱は腰壁や重ね壁を有しないので h_0/D は9.4程度であり、曲げ亀裂は観察されるものの、剪断亀裂は発生していないようである。袖壁（幅180cm、厚さ13cm）を有する柱があり、壁は剪断亀裂が入ったものの、柱には進展していない（写真46）。

写真 38 川内商工高校機械実習棟
の短柱1の剪断亀裂(余震1後)

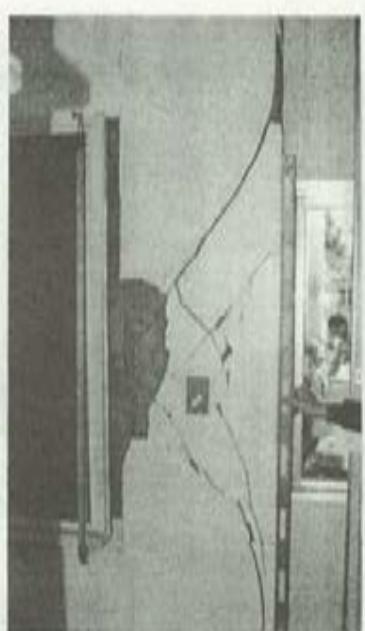
写真 39 川内商工高校機械実習棟
の短柱2の剪断亀裂(余震1後)

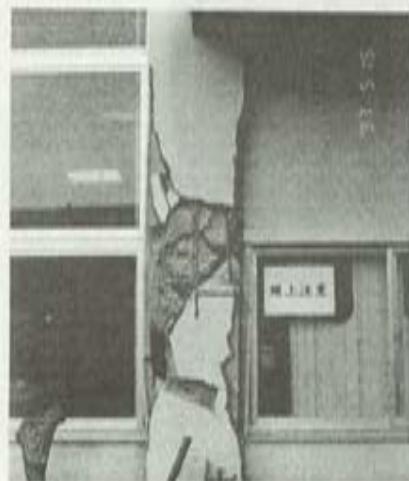
写真 41 川内商工高校機械実習棟
の短柱1の剪断破壊(本震2後)

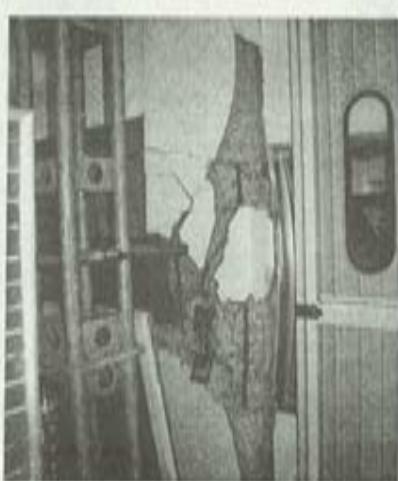
写真 42 川内商工高校機械実習棟
の短柱2の剪断破壊(本震2後)

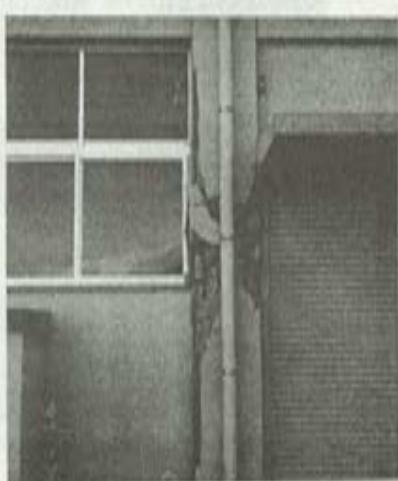
写真 43 川内商工高校機械実習棟
の短柱3の剪断破壊(本震2後)

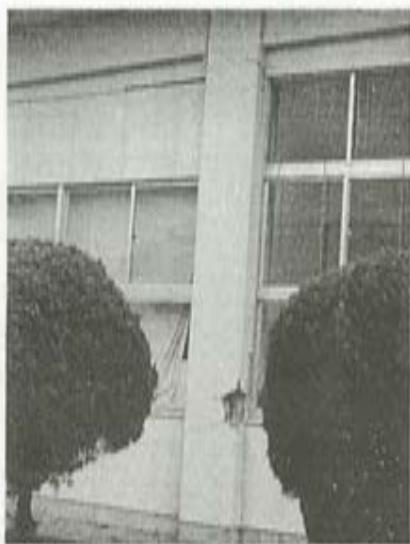
写真 45 川内商工高校機械実習棟の
長柱の曲げ破壊(本震 2 後)

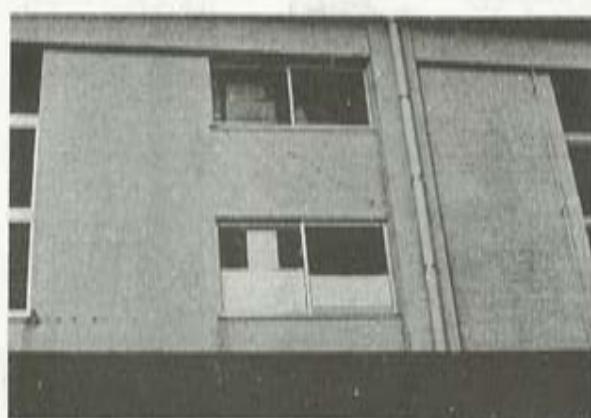
写真 46 川内商工高校機械実習棟西側の雑壁
(剪断亀裂と柱の曲げ亀裂)

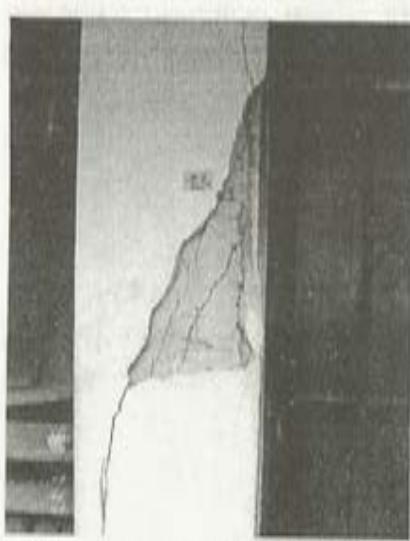
本震1の後の被害は報告されなかった。本震2の後、特別教室棟のはばすべての柱に比較的大きな一方の剪断亀裂が発生した（写真49、50）。これは地震時に特別教室棟と普通教室棟がエキスパンション・ジョイント部分において衝突し、重量が小さく水平耐力も小さい特別教室に大きな水平力が伝達されて、剪断亀裂が発生したことを如実に現わしている。また、高さ6cm、幅15cm程度の二段窓の中敷居（段窓無目（ダンソウムメ））が柱を短柱化する作用が有ることが観察される。

写真 49 川内高校特別教室棟北側 1 階の
柱の剪断亀裂(本震 2 後)

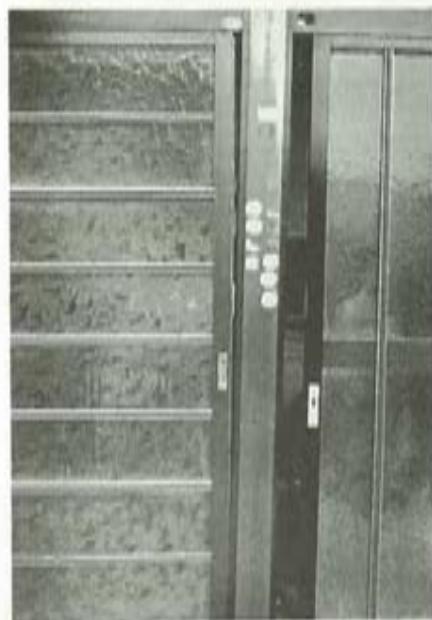
写真9 アルミサッシの建て付け

写真10、写真11は住宅が変形し、建具類の建て付けが悪くなつた例である。このような例は枚挙に暇がない、調査した住宅の多くがこのような変形を示す。これは地震の揺れによって柱、梁、桁などが変形していることを示す。およそこれらの例で判るように、上部あるいは下部の開きは、およそ3cmであり、これを変形角で表すと、 $3/180 = 1.7 \times 10^{-2}$ ラジアンである。調査した地域の住宅は、現代の住宅のように、布基礎にアンカーボルトによって土台を繋結し、また柱と梁および桁を金物によって繋結するものでないため、その変形量は大きくなる。写真10は、東石と東によって床部分が構成された住宅の床下部分の損傷の例である。このような構法は現行床組構法より以前よ

りある一般的構法である。東石の回転、沈下と東の変形が生じ、これら旧来の住宅では写真8や9に示すような柱の変形が見られる。写真11も同様に、東石の回転、沈下である。

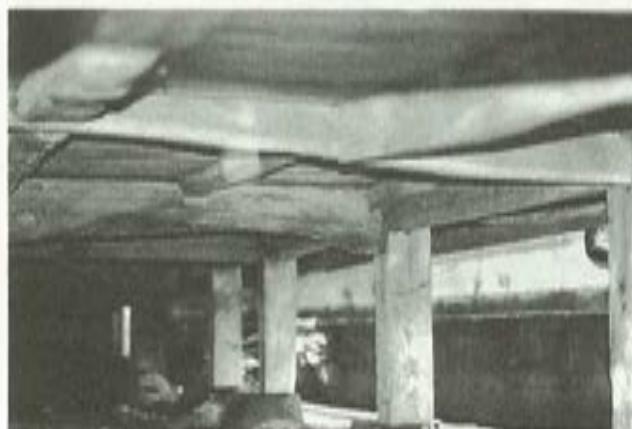
写真10 東石の沈下と東の変形

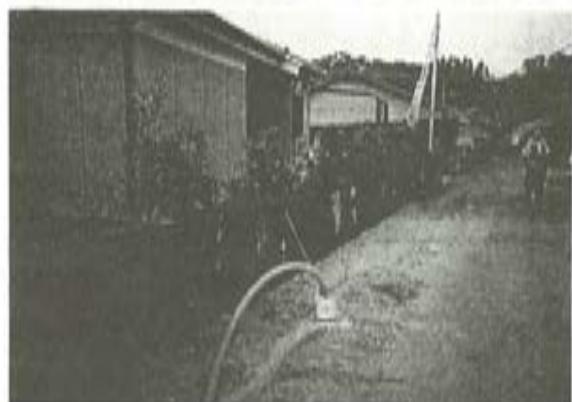
写真25、写真26は、同一地区の住宅地一体が液状化したものである（入来變宿团地）。住宅團地内道路および庭などに写真に見るような噴砂現象が発生し、側溝が破損および住宅の一部が沈下して、犬走りおよび壁に亀裂が生じた。

この宅地は、元來地下水の多い地域である。宅地造成にあたりシラスを盛土して造成したと聞く。先年の8・6豪雨災害において、道路面から図に示すような地滑りが発生し、宅地には地盤沈下が発生した。また今回の地震では液状化が発生した。

写真25 液状化 道路沿に砂が噴出

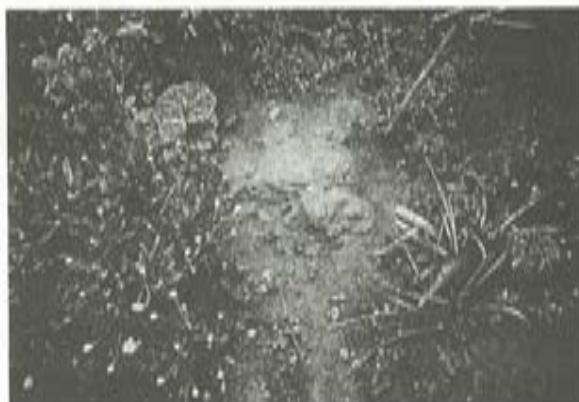
写真26 液状化 住宅庭に砂の噴出

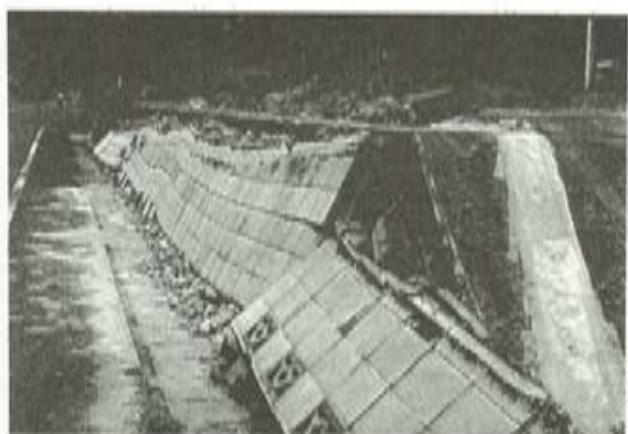
といえる。鉄筋の入っていないブロック塀は2~3段ならともかく、これを越えると倒壊するとみてよく、写真28は今から工事が行われるのかと思えるほどに崩壊したブロックがきれいに積み重ねられているなどの損壊があり、危険極まりない。基礎の転倒に関する検討についても問題がある。また、鉄筋の抵抗機構に対する無理解がある。写真27では、縦筋の量が少なく、また基礎に十分アンカーされていない、縦筋量に比較して横筋が多い。そのため、斜面長で1~3mもある間隔ブロック上に同じ高さのブロックが造られ、全体がばらばらになることなく崩壊した。写真28は鉄筋が入っていないため、ばらばらに崩壊した。ブロック塀は、個人的に工事が可能であり、多くはそれによって造

写真27 鉄筋があるも形式的配置のブロック塀

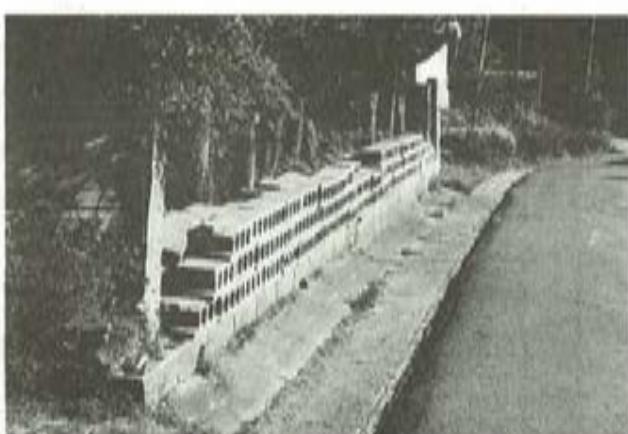
写真28 ブロック塀の倒壊（無筋）

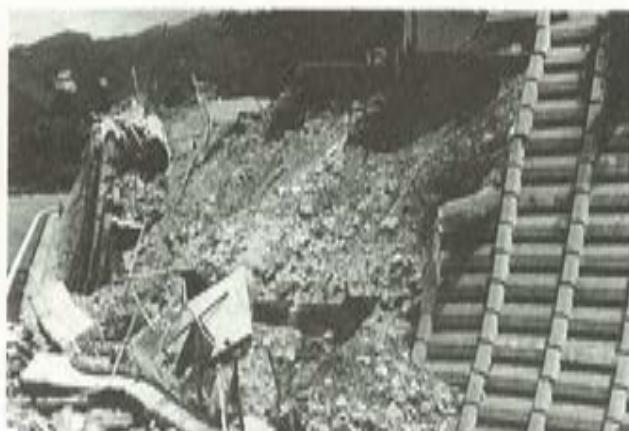
写真29は擁壁崩壊の規模の大きいもので、構法上特殊なものであるので掲載する。この擁壁は、写真30の詳細に示すように、プレキャストコンクリート製品によって、内側に裏込め石、土を配して組み合わせるものである。この擁壁は表面部材もまた組み合わせ式になっており、掛け代が少なく、地震による変動によって脱落した。途中の表面材が脱落するとそれより上部の表面材も脱落して、

写真29 拥壁の崩壊と上部の住宅の損壊

裏込め石の施工にもよるであろうが、将棋倒しのように下部に崩壊する。辛うじて安定していたが、5月13日の地震で崩壊した（写真29）。この擁壁は本来は低い自然崖であったが、下の道路との接続の関係から道路を切り下げ、擁壁を高く設けたと聞く。この特殊擁壁に連続する間接ブロック擁壁は、擁壁の設置場所による振動の程度にもよるであろうが、隣接する特殊ブロック擁壁と比較して被害の程度は少ない。

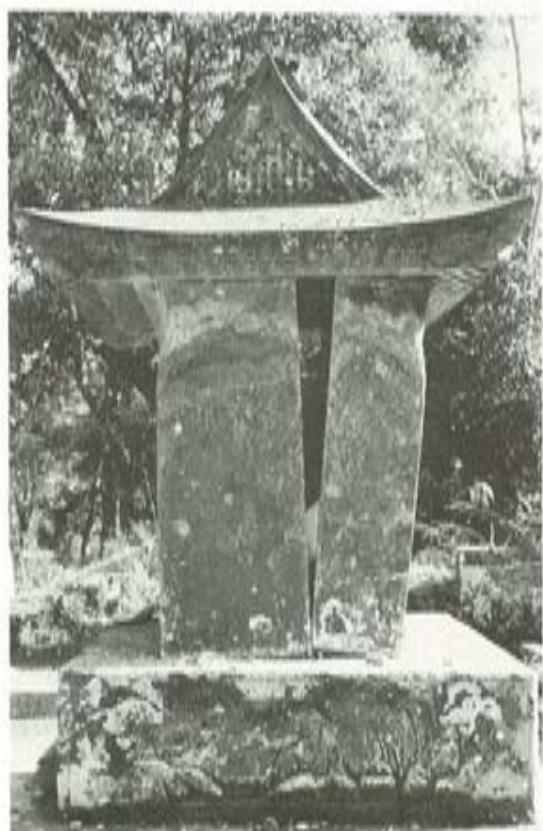
写真1 No.30 久郷公奥方の墓が最も広い開き方をしていた

131ミリ (4月24日撮影)

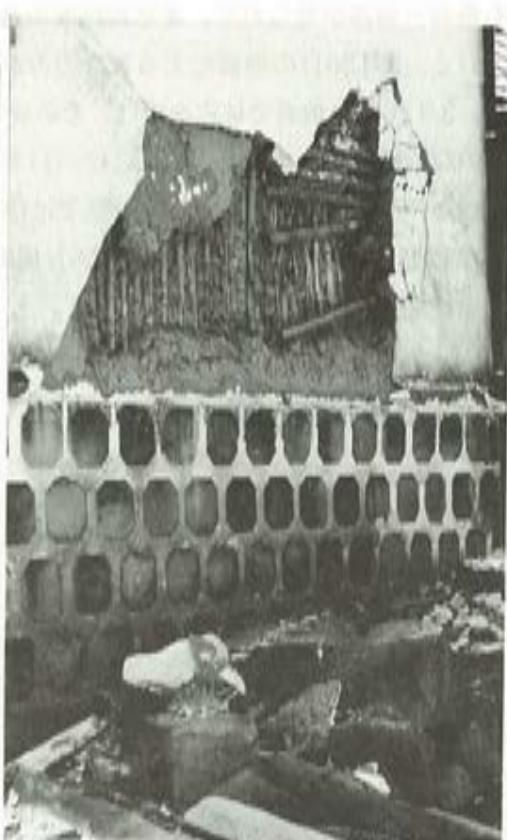
写真3 4月3日の地震による被害
(5月9日撮影)

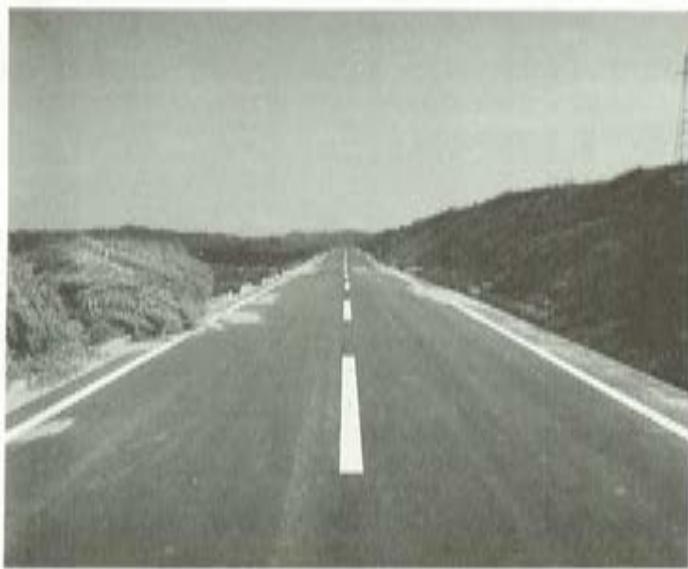
写真3 幹線道路の蛇行（甫立原地区）

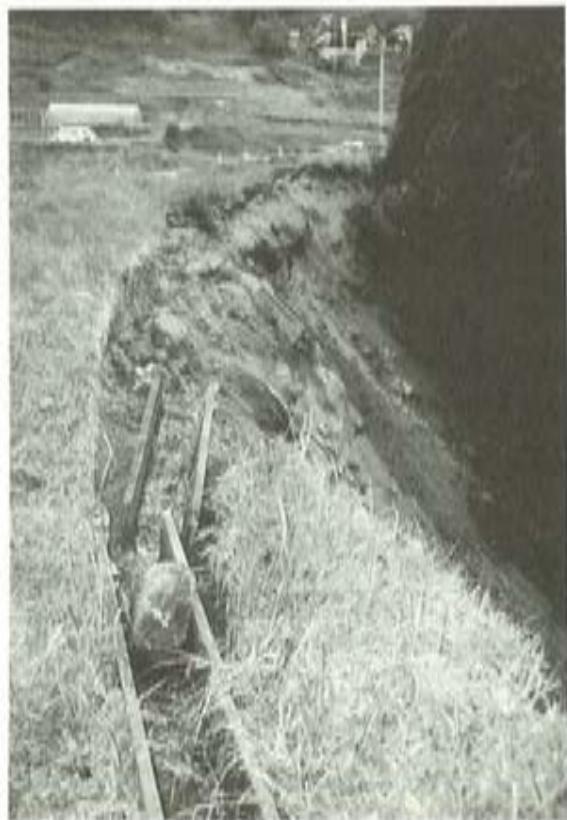
写真4 斜面の崩壊により被害を受けた水路
(泊野地区)
